Ing. arch. DŽEMAL ČELIĆ

MUSAFIRHANA BLAGAJSKE TEKIJE

LA »MUSAFIRHANA« DE LA »TEKIJÀ« DE BLAGAJ

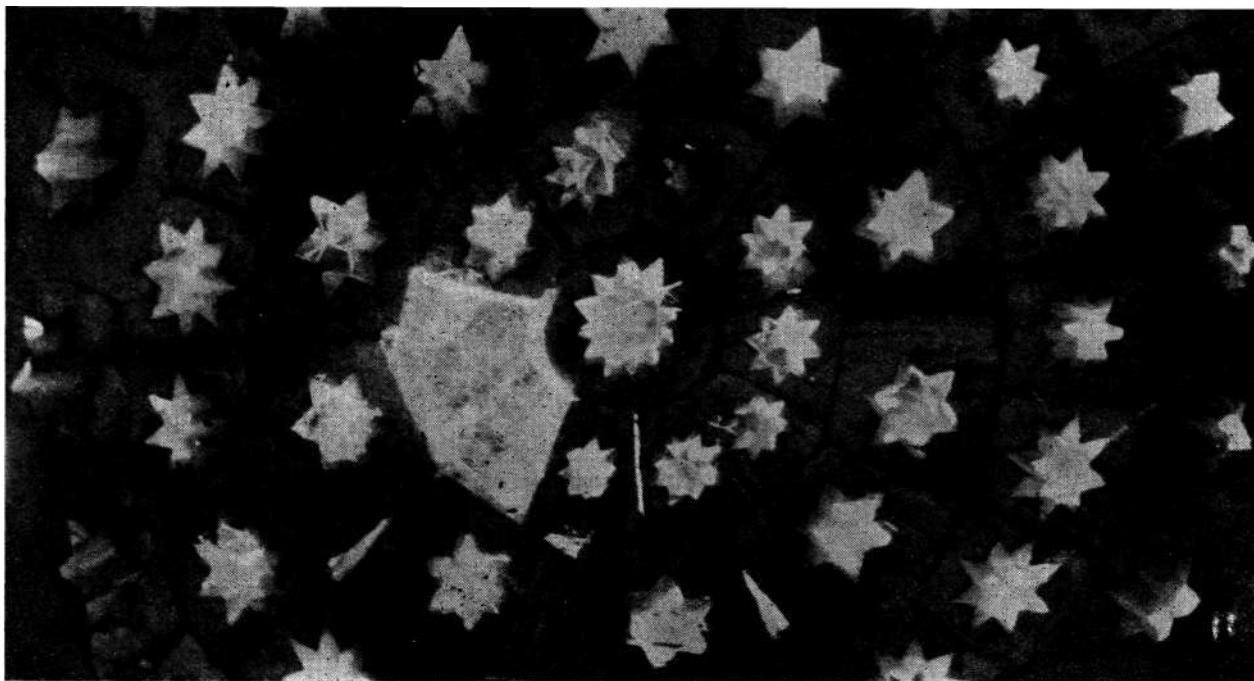
Pogled perforirane kupole nad hamamom (snimljeno pred restauraciju 1952 godine)

Kupolu nad hamamom, unutrašnjeg promjera 2 metra, trebalo je s gornje strane očistiti od trave i nanosa, izraditi od miljevine i umetnuti dva kamena koji nedostaju, i reške odozgo zaliti cementnim malterom. Sve perforacije, osim one u sredini, treba da budu ustakljene raznobojnim staklom položenim odozgo u mort, a preko cijele kupolice trebalo je izvesti nepropusnu cementnu košuljicu, ali je taj rad zasada izostao. Osobiti pogled kupo-
le, raskošno klesana kurna, kameni pod i djelomično obloženje zidova kamenim pločama, zidovi ne bez plastične obrade, na kojima možemo zamisliti i izvjesne efekte boja — sve to daje ugodaj prefinjene raskoši jednog zapravo minijaturnog prostora.

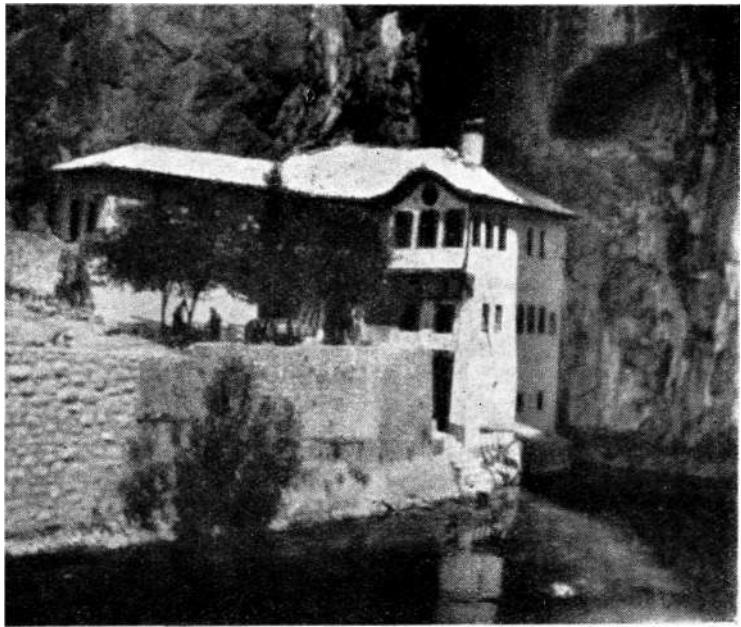
Musafirhana u toku restauracije godine 1952
