Ing. arch. IVAN ZDRAVKOVIĆ

OPRAVKA KULA KOD STAROG MOSTA U MOSTARU*

RECONSTRUCTION DES TOURS DU VIEUX PONT DE MOSTAR

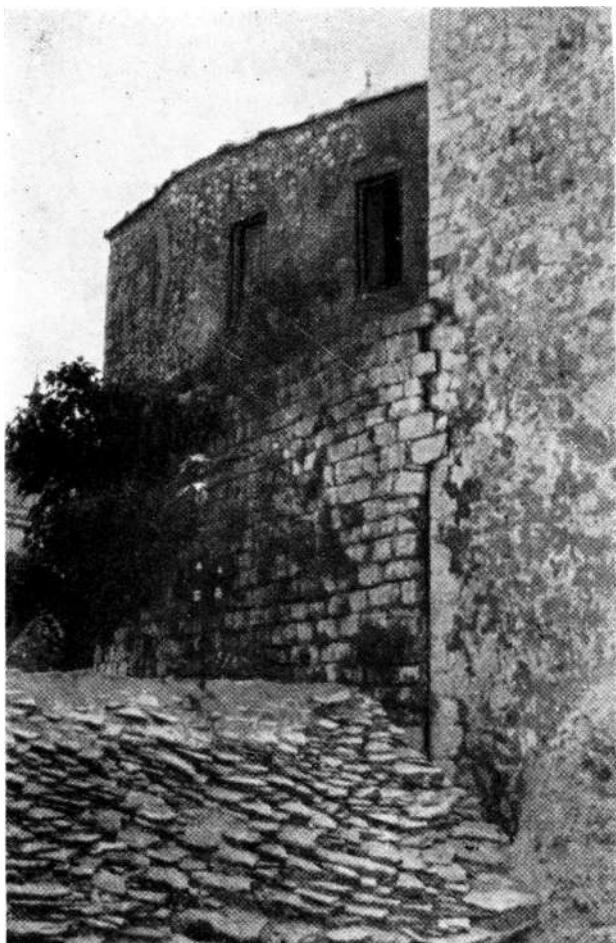
Zidovi desne kule prije konzervacije

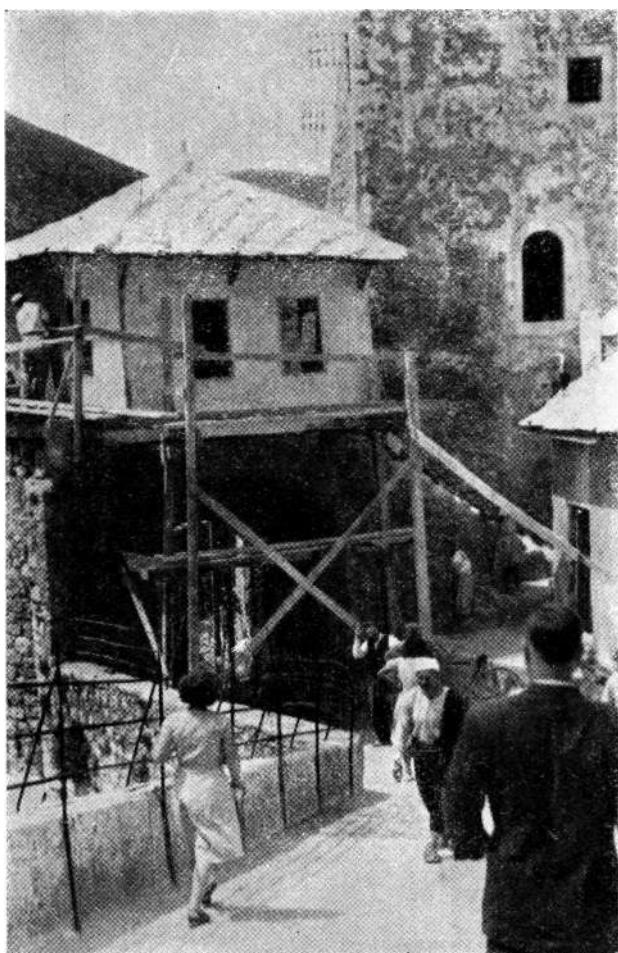
Stražarska kućica u toku konzervacije

U međuspratnim konstrukcijama kula izmjenjene su stropne grede i postavljeni podovi od rezane borove građe, te izvedene stepenice kroz sve spratove. Na zapadnoj kuli postavljeni su novi prozori »na surmu« (vertikalni posmik) od borovine i ulazna vrata od hrastovine. Na stražarskoj kućici je izvučena trula i postavljena zdrava hrastova građa sa jastucima u donjoj, nosivoj konstrukciji. Izmenjeni su dotrajali delovi bondručnih zidova, postavljen drveni strop, šest novih prozora i vrata od borovine.

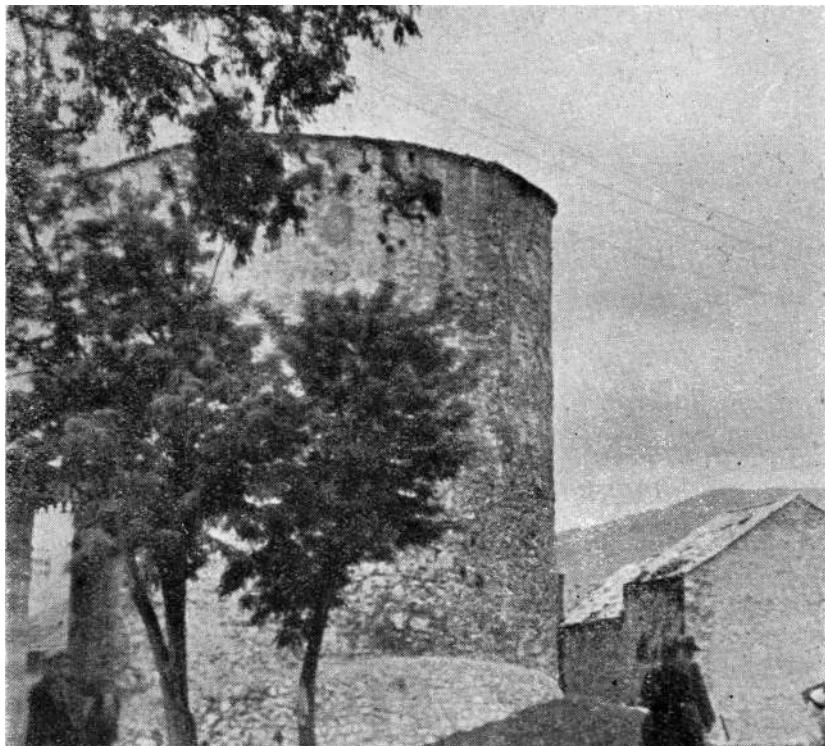
Ljeva kula nakon konzervacije
