## SANACIJA STAROG MOSTA U MOSTARU

SEPARAT IZ GODIŠNJAKA  
•NAŠE STARINE• XI 1967.

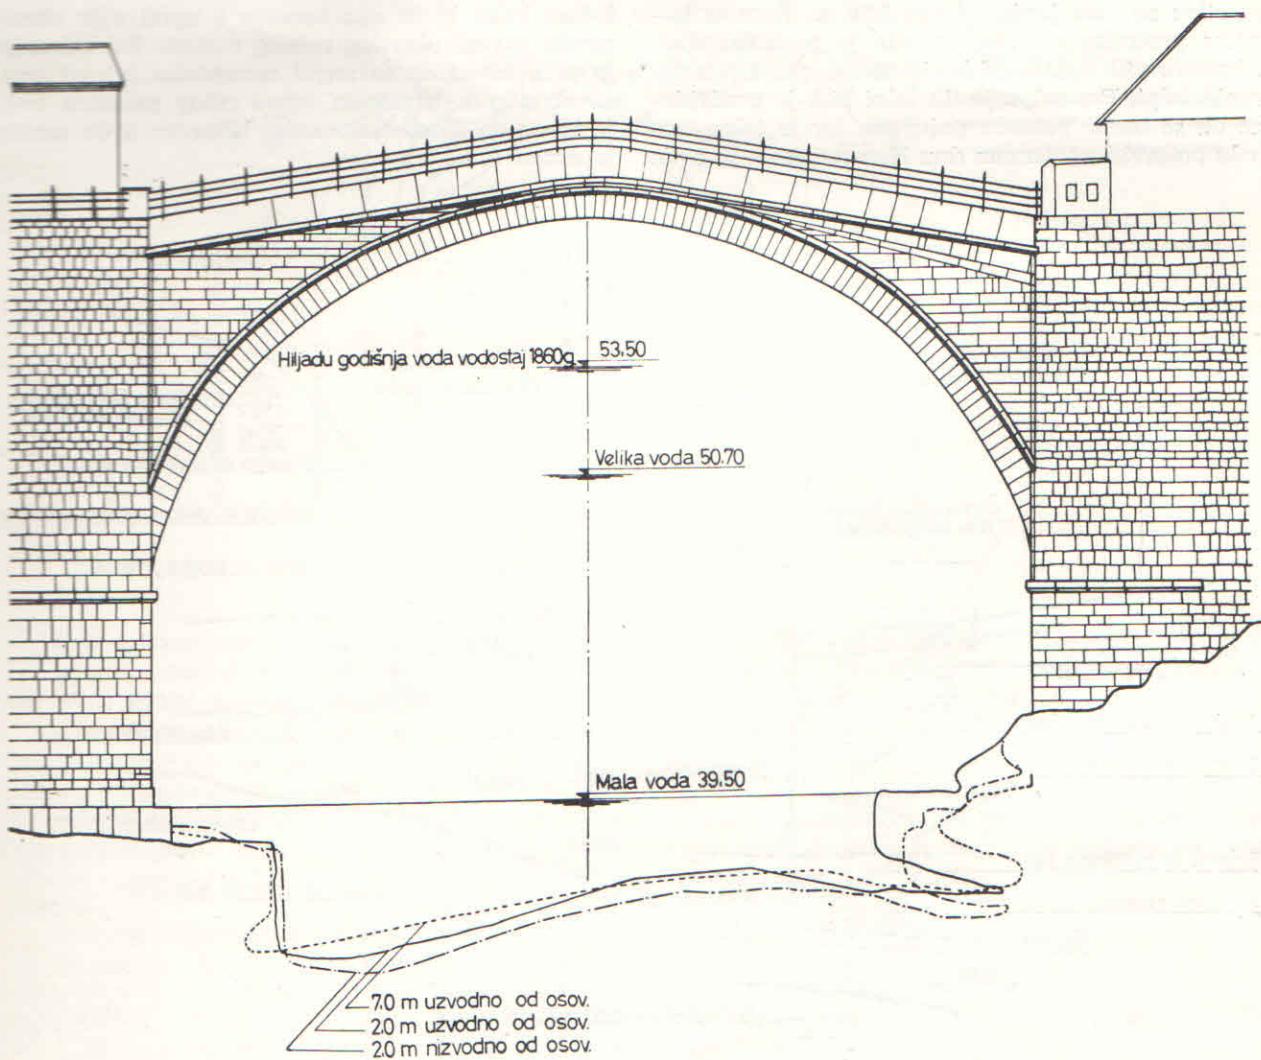
Ispod ovih šljunkova i peskova konstatovani su bušenjem ispod oba oslonca relativno jako zdrobljeni tercijerni laporci. Oni su na levoj obali znatno dublji (kota oko 28.00) nego na desnoj (kota oko 35.00). U koritu reke konstatovano je da postoji nevezani šljunkoviti nanos debljine i do nekoliko metara, koji je delom i pokretan. Usled toga se često menja profil korita reke (vidi sl. 2).

obim podlokavanja. Tako su na desnoj obali ta podlokavanja došla do pod sam oporac i iznosila su mereno u horizontalnom pravcu i do 4,00 m. Duž korita reke ona su bila u području desnog oslonca gotovo neprekidna. Na levoj obali podlokavanja su bila znatno manja (vidi sl. 3). Merenjem profila korita reke u februaru 1956. godine ustanovljeno je da je posle velikih voda došla do sruštanja dna korita u neposrednoj blizini desnog oporca za oko 0,50 m. Zbog svega toga Komisija je ocenila da je stanje u kome se most nalazi — u pogledu fundamenata — veoma nepovoljno, te da je potrebno izvršiti što pre saniranje tla ispod i oko fundamenata.

Sl. 2 Izgled mosta sa koritom reke Neretve i vodostajima

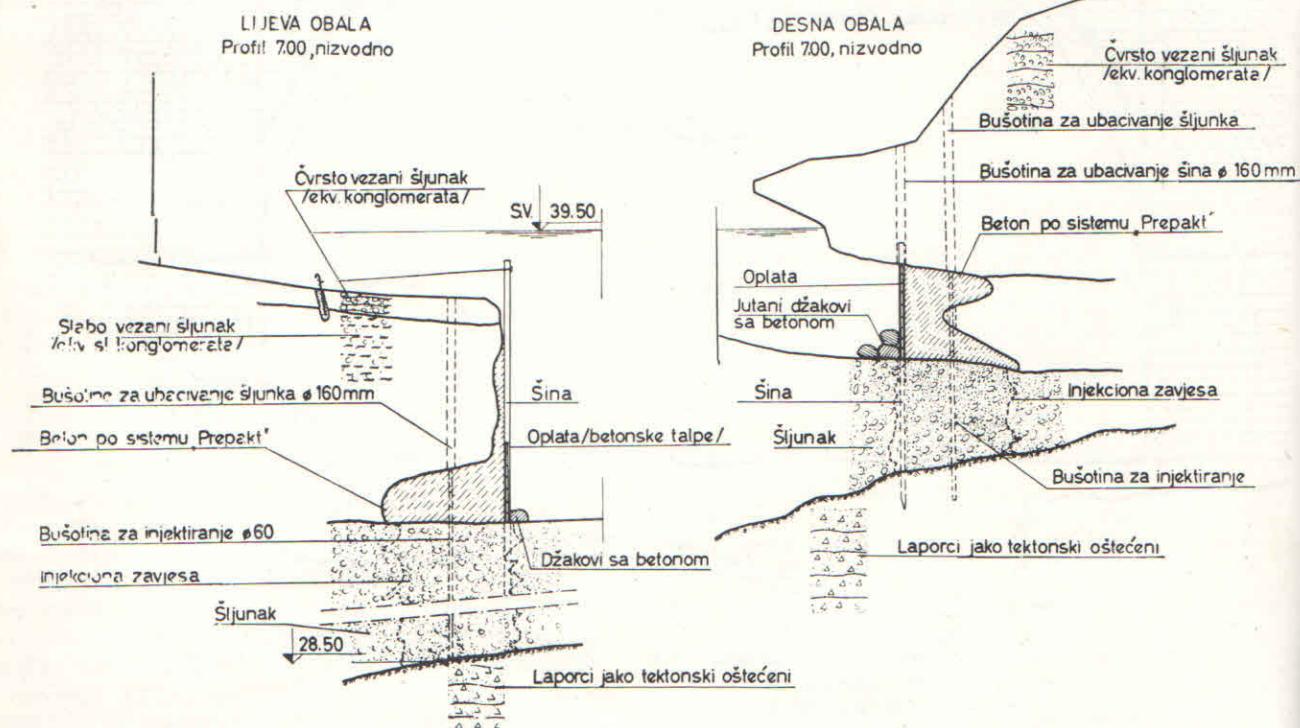
Sl. 3 Karakteristični poprečni preseci na levoj i desnoj obali sa predloženim načinom sanacije fundamenata

**Desna obala.** Ispunjavanje polokanih prostora predviđeno je da se izvrši prepakt betonom (diskontinuirani injektirani beton), uz prethodno zatvaranje tih prostora sa rečne strane oplatom, izrađenom uglavnom pod vodom. Da bi ta oplata mogla da se postavi kroz čvrsto vezane šljunkove, koji natkriljuju ove prostore sa strane reke, izbušen je niz bušotina na rastojanju od oko 1,50 m. Kroz te bušotine prečnika 160 mm trebalo je postaviti šine, a između njih oplatu od horizontalno položenih drvenih talpi. Postavljanje tih talpi bilo je predviđeno da se izvrši pomoću gnjuraca, jer je talpe trebalo postaviti na samom dnu Neretve, koja je ovde

Da bi se izvršilo što bolje zaptivanje ovog prostora na kontaktu sa rečnim pokretnim nanosom, bile su predviđene uz oplatu naslage vreća ispunjenih cementom i peskom (vidi sl. 3).

Projekat je dalje predviđeo da se, pri povoljnim uslovima vodostaja u Neretvi, izvrši injektiranje zatvorenih prostora kaverni sa emulzijom cementnog maltera. Na taj način trebalo je da se dobije diskontinuirani beton u ovim prostorima (vidi sl. 3).

**Leva obala.** Na ovoj obali kaverne su zalazile znatno manje pod obalu, te je predviđeno da se sa rečne strane pričvrsti oplata koja će se priljubiti uz gotovo vertikalnu površinu prirodne stene slabo vezanog šljunka. Zatim je na sličan način predviđeno zapunjavanje ovih prostora prepakt-betonom.

Radi očvršćavanja slabo vezanih šljunkova bilo je predviđeno da se izrade dve injekcione zavese kroz slabo vezani šljenak (gornja zavesa bliže rečnom koritu). Prilikom ispitivanja sastava šljunkovitog materijala, konstatovano je da postoji u slabo vezanom šljunku prilično veliki procenat krupnijih zrna šljunka krečnjaka, koji su iznutra delomično izjedeni, te sadrže u sebi šupljine. Stoga, a i zbog

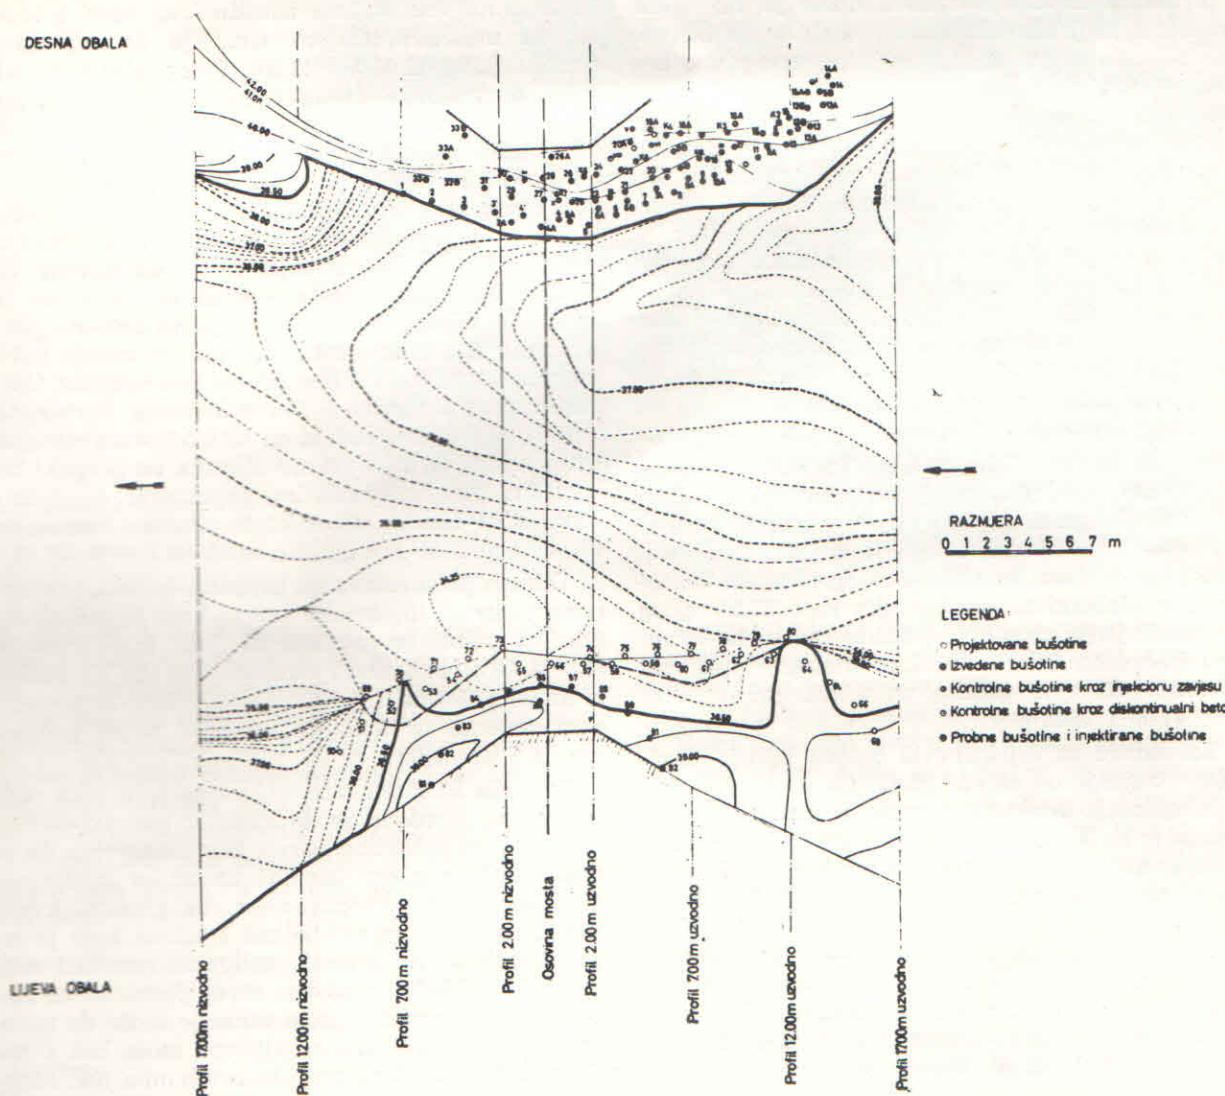
Sl. 4 Situacioni plan oporaca mosta sa koritom Neretve i rasporedom bušotina za sanaciju fundamenata

Posle završenih radova naizradi prepakt-betona predviđeno je injektiranje rečnog nanosa u neposrednoj blizini oslonca mosta bušenjem novih bušotine kako bi se oko temelja i ispod njih obrazovala zavesa očvrslog rečnog nanosa. Injektiranje je predviđeno da se izvrši cementnim injekcijama sa dodatkom bentonita ispod celog prostora koji je ispunjen diskontinuiranim betonom a do samih laporaca.

Ovo injektiranje je trebalo da se izvrši kroz 14 bušotina putem kojih je imala da se obrazuju rečne strane zavesa očvrslih šljunkova.

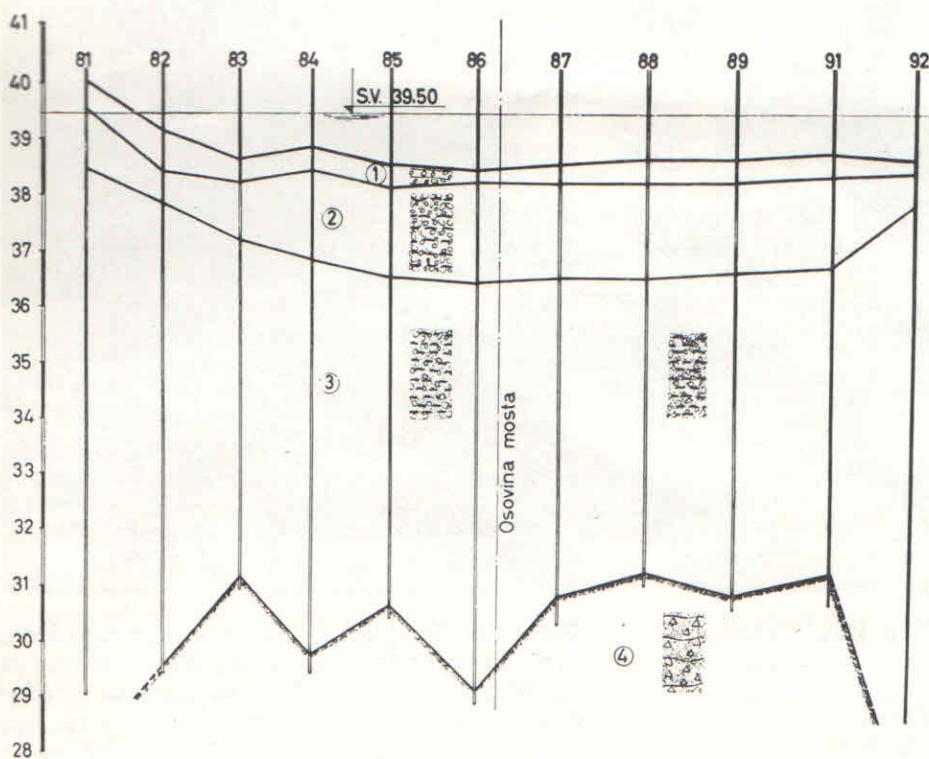
Sl. 8 Producni profil kroz razvijenu zavesu na levoj obali

Radovi su obavljeni u jesen 1957. godine injektiranjem na isti način kao i radovi na desnoj obali. Izbušeno je 11 bušotina (vidi sliku 8) dubine 8,00 do 11,00 m. Gutanja injekcione smese bila su vrlo velika na pojedinim bušotinama te su dostigla i do oko 11.000 kg suhe supstance na bušotini 86 čija je dubina bila svega 9,50 m. Bušotina 92 du-

S obzirom na velike količine injekcione smese koja je injektirana u bušotine leve obale sa razmakom od 1,5 m i s obzirom na vrlo skućeni prostor obuhvaćen injektiranjem, može se smatrati da su raniji slabo vezani šljunkovi sada mnogo bolje povezani i da teren ispod fundamenta sada

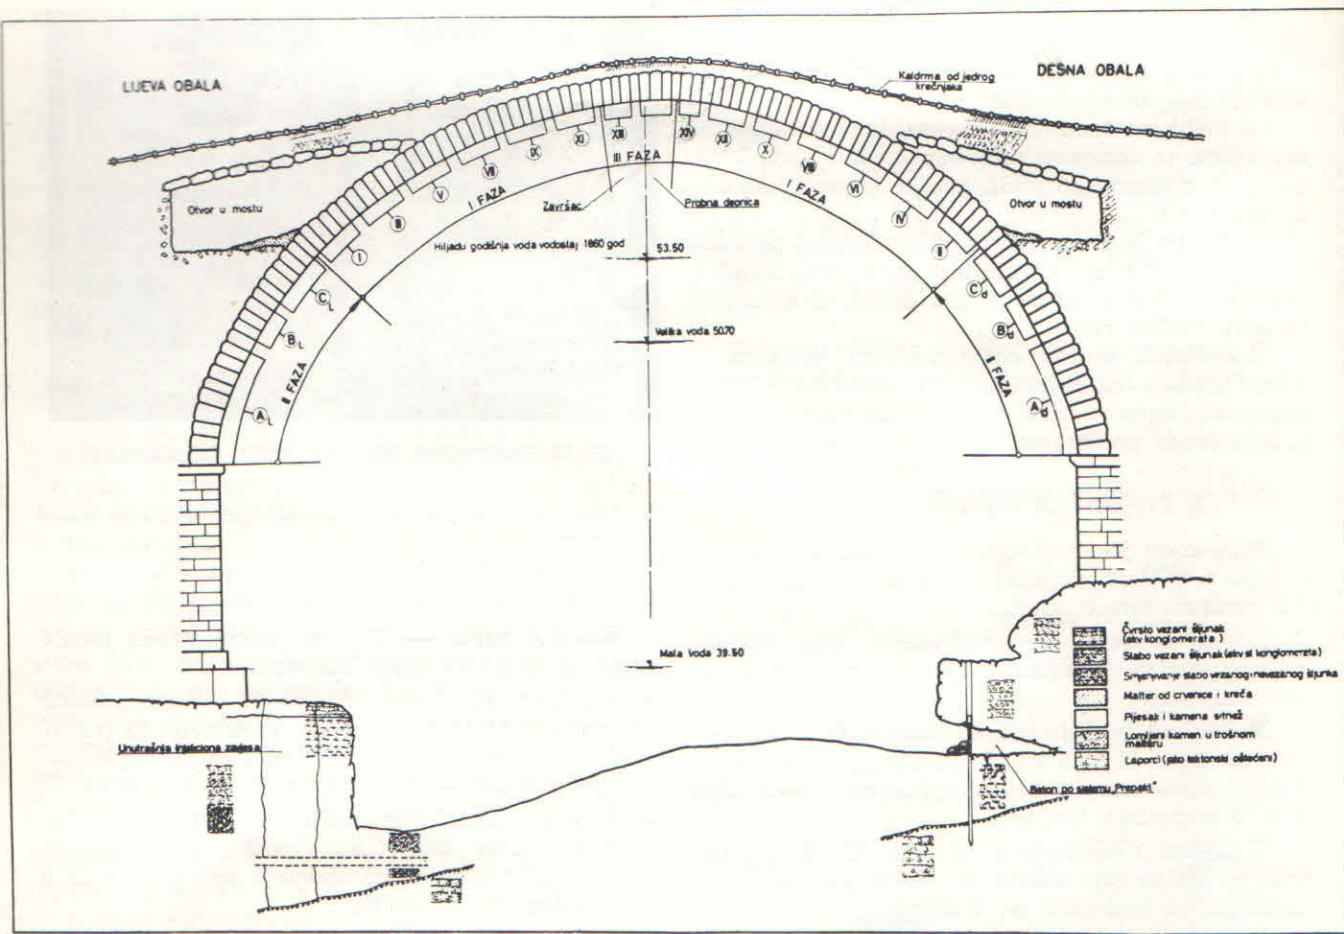
Tom prilikom je konstatovano da u mostu iznad svoda postoje šupljine izrađene radi smanjenja težine mosta. Te šupljine su kasnije otvorene i snimljene (vidi sl. 12). Geološki profil terena na kome je most izgrađen, kao i dubina fundamenata mosta dobijeni su pregledom okolnog terena i bušenjem dveju sondi do samog geološkog supstrata.

Sl. 12 Podela svoda na grupe kamenova za istovremeno injektiranje

Kod injektiranja (deo II, vidi sliku 12) stečena iskustva na probnoj deonici omogućila su i određivanje kriterija za završetak injektiranja na pojedinim bušotinama, tj. da li pojedina bušotina još prima injekcionu smesu ili ne. Ukoliko bušotina ne prima više smesu, dolazi do sedimentacije smese i njezinog filtriranja u plastičnoj cevi na ulazu u bušotinu, te plastična cev postaje tvrda. Pipanjem prstima može se u svakom momentu ustavoviti da li je taj proces u pojedinoj bušotini otpočeo ili nije. Taj je kriterij usvojen i kasnije primenjen kod svih radova injektiranja i na osnovu njega su pojedina mesta injektiranja isključivana iz procesa sukcesivno u toku samog injektiranja. Injektiranje je, međutim, moralo da bude vršeno sve dok i poslednja bušotina nije prestala da prima smesu.

Kako se vidi iz crteža na slici 12, posljednji deo, završac, ostavljen je uz probnu deonicu i injektiran je kao posljednji posle ponovnog injektiranja probne deonice (faza III).

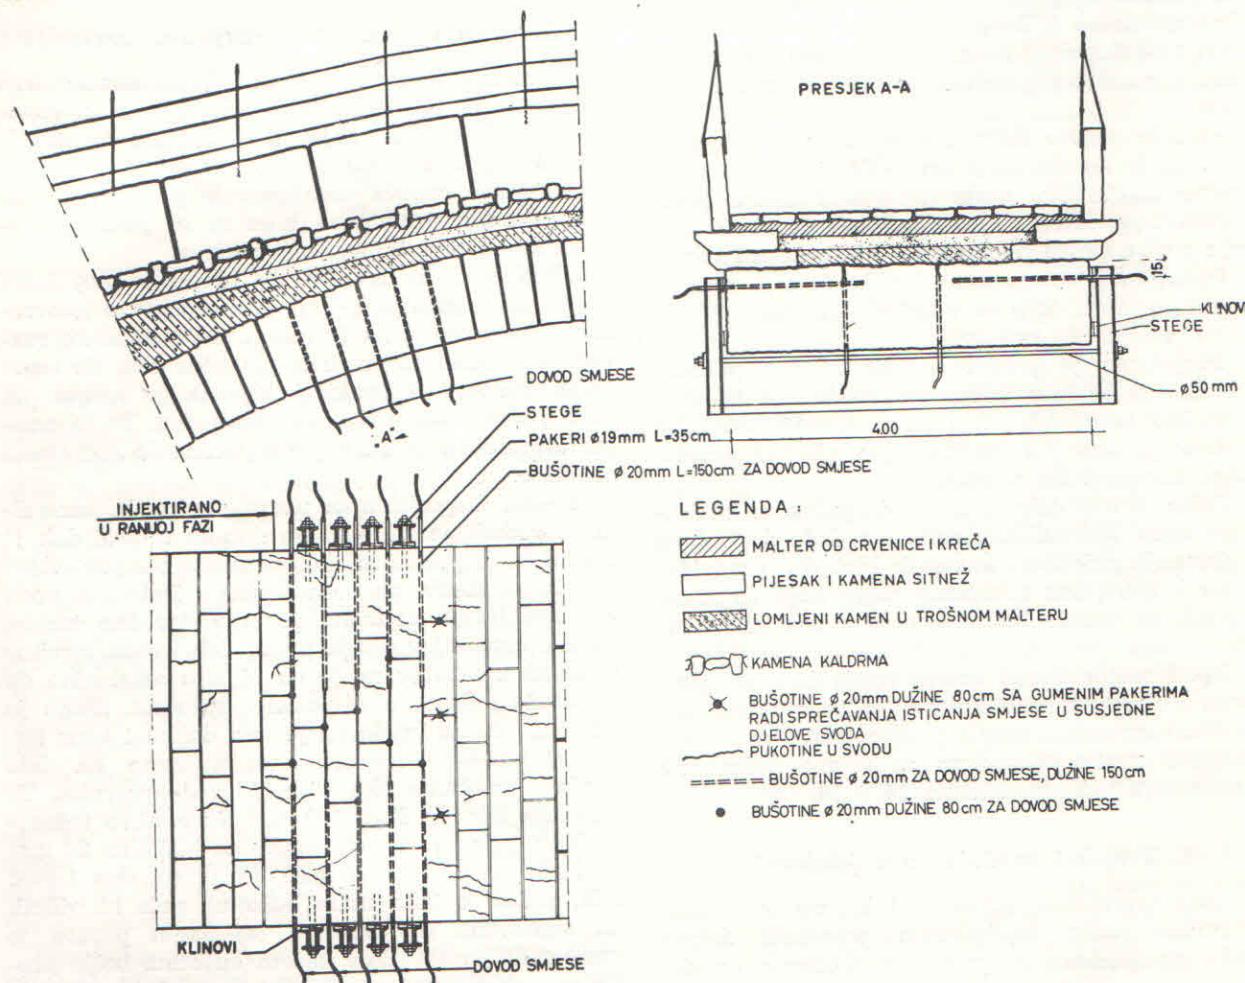
Sl. 13 Detalji rasporeda bušotina za injektiranje i zaptivanje

- Bušotine Ø 20 mm, dužine 70—80 cm, bušene upravno na intrados svoda, koje treba da posluže za injektiranje. U jednom delu za injektiranje predviđeno je ovakvih 8—15 komada.
- Bušotine Ø 20 mm, dužine 40—50 cm u većim pukotinama, koje takođe treba da posluže za injektiranje ili za sprečavanje odlaska smese u susedne delove svoda.
- Bušotine Ø 20 mm, dužine 75—85 cm, bušene duž ravni spojnica, paralelnih sa čelom svoda, koje služe za postavljanje gumenih pakera za zapitivanje, radi ograničavanja prostora injektiranja i sprečavanja odlaska smese u susedne delove svoda.

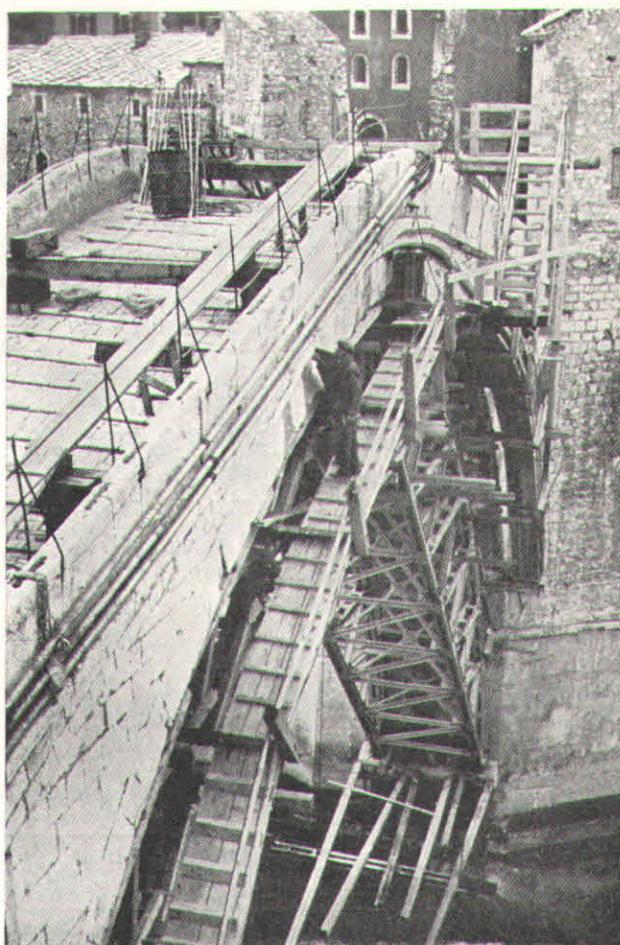
Sl. 17 Pomoćna skela za zamenu blokova na čelu svoda. U temenu postavljene stege; na mostu gore centralni razvodnik

Osim injekcionih radova koji su ovom prilikom izvedeni, izvršeno je i zamjenjivanje kamenih blokova na čeonim površinama svoda koji su bili jače izlomljeni ili oštećeni.

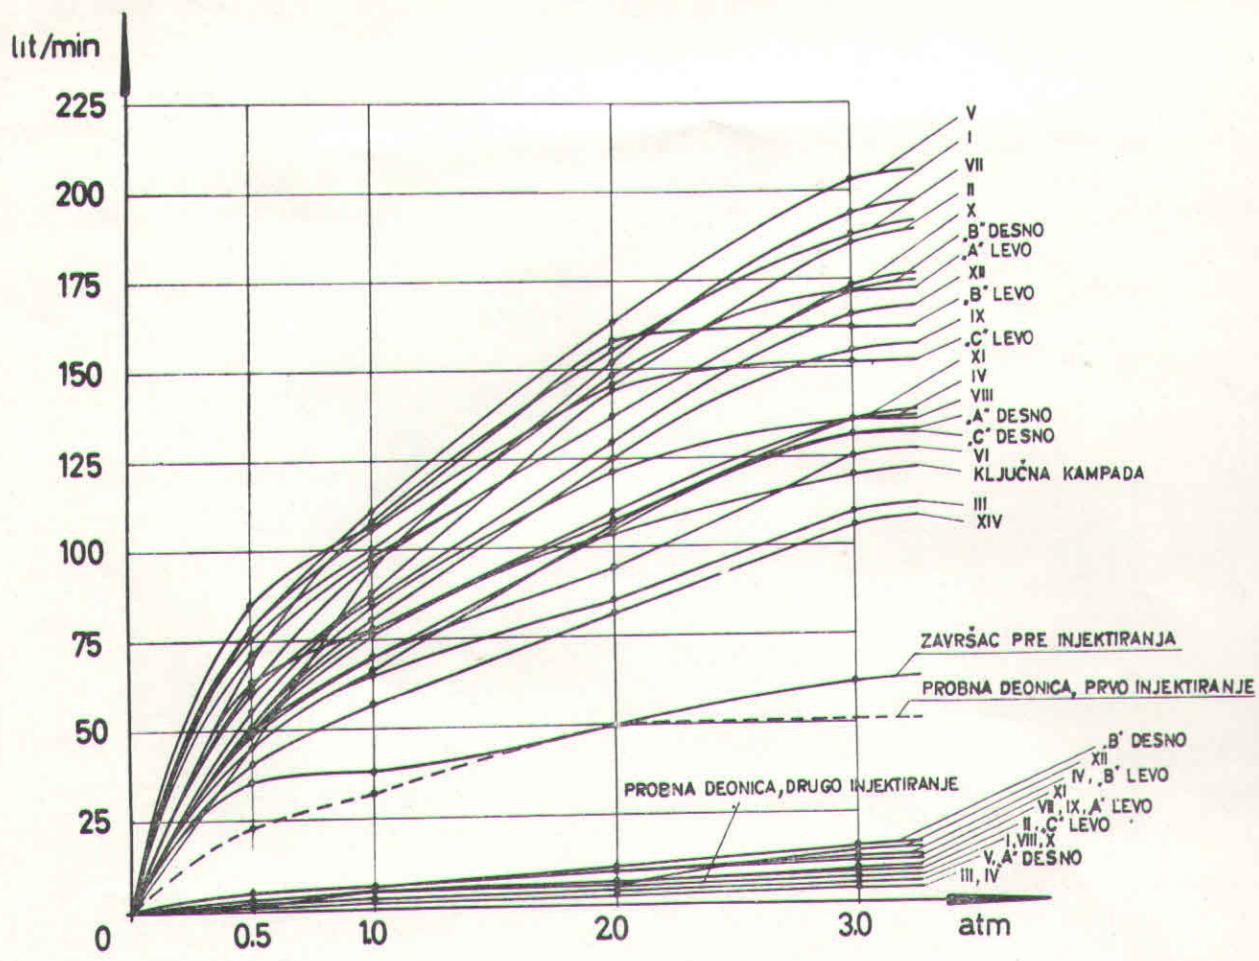
Kada se na osnovu ovih količina sračuna zamenjiva šupljina koja je sa ovim materijalom ispunjena dobivamo vrednost od oko  $7,0 \text{ m}^3$ , što dokazuje da je u svodu Starog mosta bilo mnogo pukotina i otvorenih spojnica, odnosno da je svod uspešno injektiran i da je to doprinelo postizanju njegove monolitnosti.

Sl. 18 Dijagram protoke vode kroz grupe kamenova pre i posle injektiranja pri raznim pritiscima
