MOSTOVI MOSTARA

MOSTOVI PREKO RIJEKE NERETVE
NA PODRUČJU MOSTARA '92

S T U D I J A - I dio

J.P. ZA OBNOVU I IZGRADNJU MOSTARA
MOSTAR, P.DRAPSINA 43

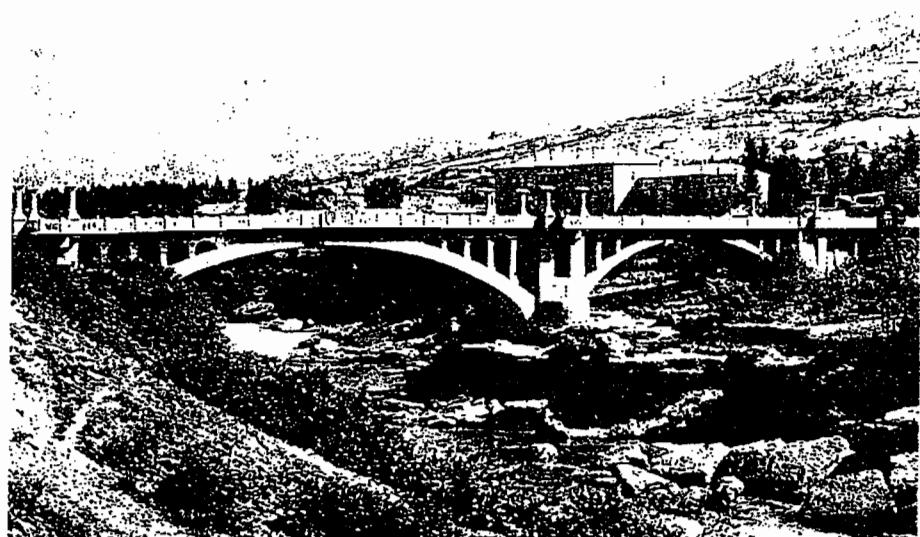
S1.1.1 Carinski most. Pogled sa nizvodne strane

Konstrukcija mosta bila je lučna. Ukupno su bila dva luka raspona 54.28 m i 34.80 m.

Na većem luku je postojalo deset zasvođenih otvora na kojima je u nasipu položena kamena kaldrma kao gornji stroj. Manji luk je sadržavao šest takvih otvora. Korisna širina mosta je bila 1.63 + 6.85 + 1.53 m.

Most je rađen na skeli, a temeljen je na stijenama tipa konglomerata.

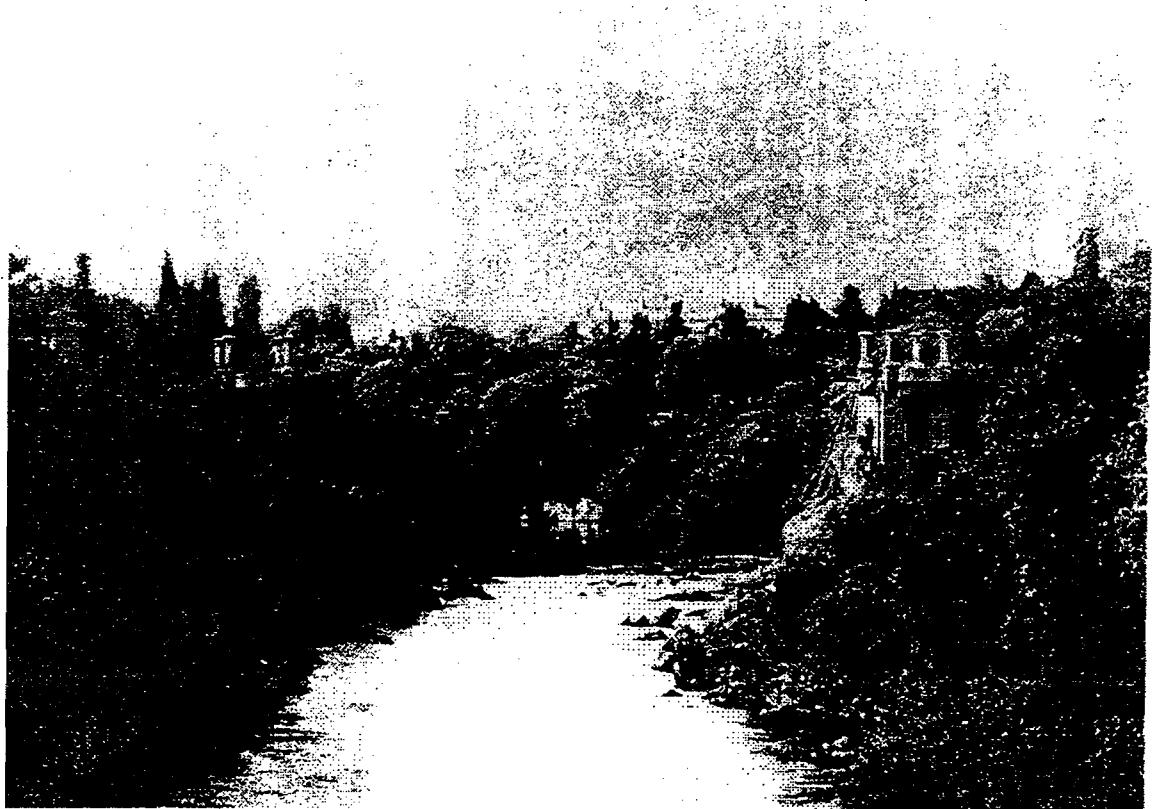
Sl.1.2. Carinski most nakon rušenja

Porušen je u potpunosti veći luk mostovne konstrukcije. Pregledom je ustanovljeno da su ostali dijelovi mosta u upotrebljivom stanju.

Stubovi preostali nakon rušenja i njihovi temelji su u dobrom stanju, te se mogu koristiti kao oslonci za privremeno rješenje.

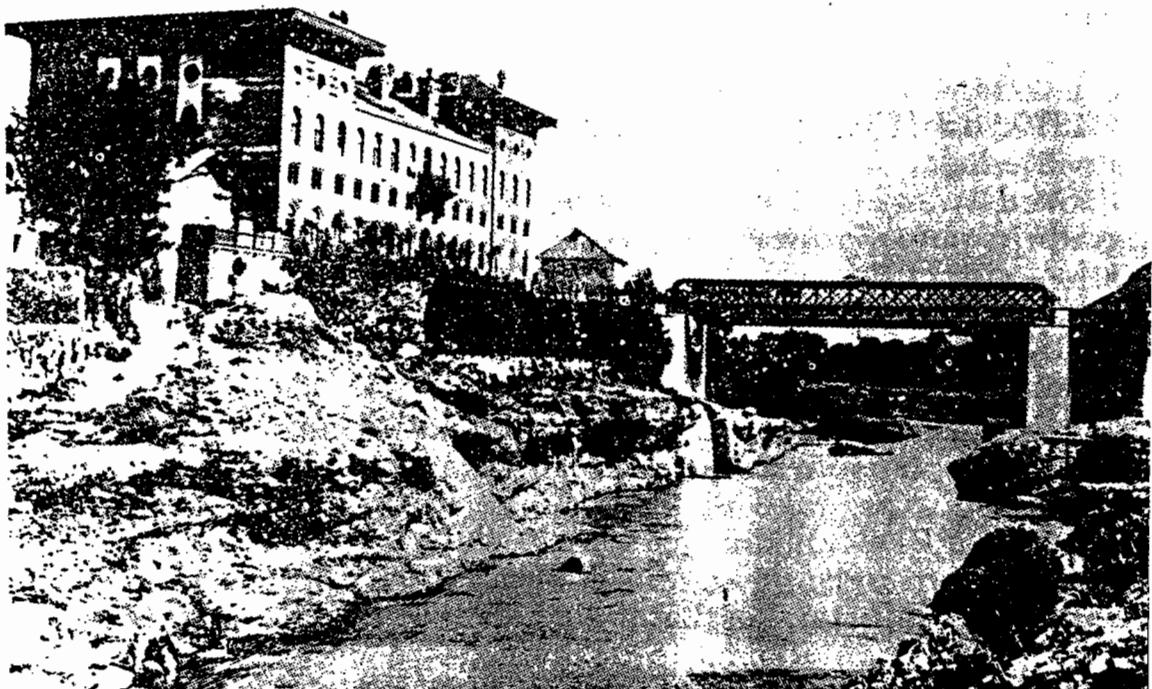
S1. 2.1. Mosta Cara Franje Josipa

Ovaj most je građen u periodu od 1873. do 1882. godine. Glavni raspon premošten je čeličnim rešetkastim nosačem raspona 32 m i visine 3,2 m. Rešetka je bila oslonjena na kamene stubove širine 3,00 m. Prilazni rasponi su radeni od drveta, a oslanjanje je vršeno također na kamene stubove.

Most je do 1918. godine nosio naziv most Cara Franje Josipa.

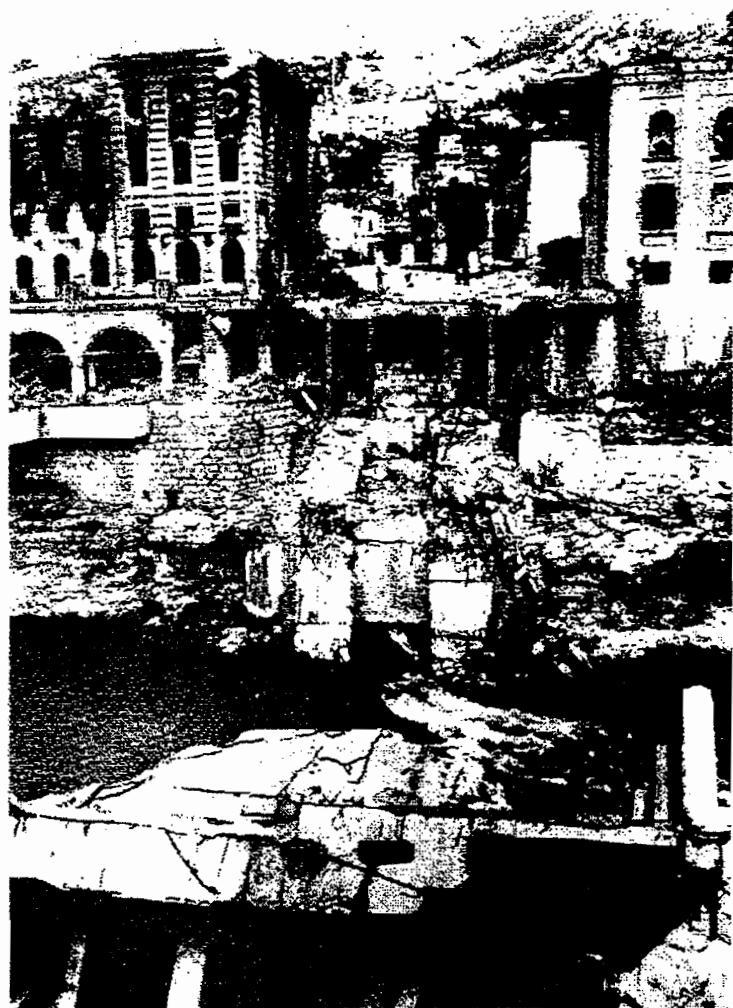
S1.2.5. Most Maršala Tita nakon rušenja

Rušenjem nosivog luka glavnog raspona mosta na tom dijelu su u potpunosti uništeni svi njegovi elementi. Na desnoj obali prilazna konstrukcija je u dobrom stanju, dok je na lijevoj obali djelimično oštećena i neupotrebljiva. Oporci luka su upotrebljivi za eventualno isto rješenje kao što je bilo prije rušenja.

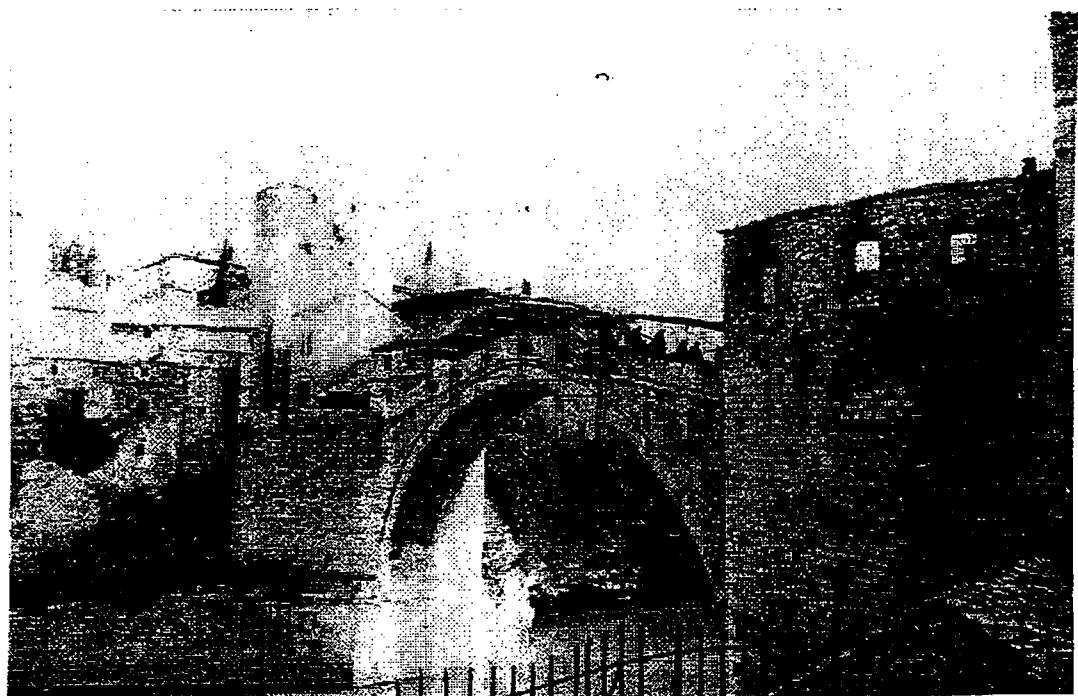
S1.3.2. Stari most sa zaštitnom skelom protiv topovskih projektila

Mada je most uslijed ratnih zbijanja pogoden sa nekoliko projektila (uglavnom u kamenu ogradu), što nije moglo ugroziti njegovu ukupnu stabilnost, primjetna je pojava novih naprslina, naročito u osloničkim dijelovima. Pošto je most i u periodu prije rata bio pripreman za sanaciju kako temelja tako i gazeteg sloja ostaje da se u pogodnom periodu sa tim poslom nastavi. Prije puštanja mosta u upotrebu potrebno je geodetski snimiti nekoliko kota oko tjemena i u osloncima kako bi se one uporedile sa ranije snimljenim, prije rata.

Pukotine na kuli s desne strane, prema vizuelnom pregledu, su nešto veće, pa ih je potrebno detaljnije pregledati.

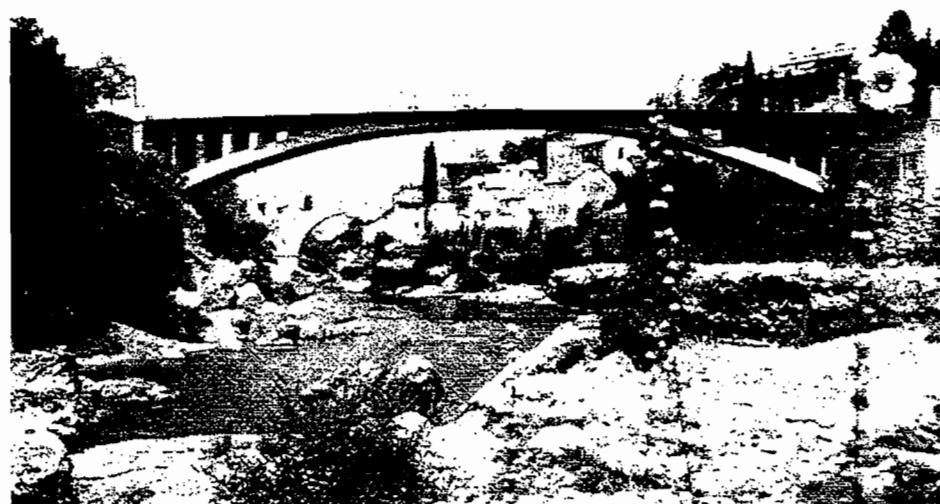
Sl. 4.1. Lučki most prije rušenja

Lučki most je bio armiranobetonski most sa lukom kao glavnom nosivom konstrukcijom na koju su se oslanjali stubovi koji su nosili kolovoznu ploču

mosta. Veličina raspona nosivog luka je iznosiša 72,00 m.

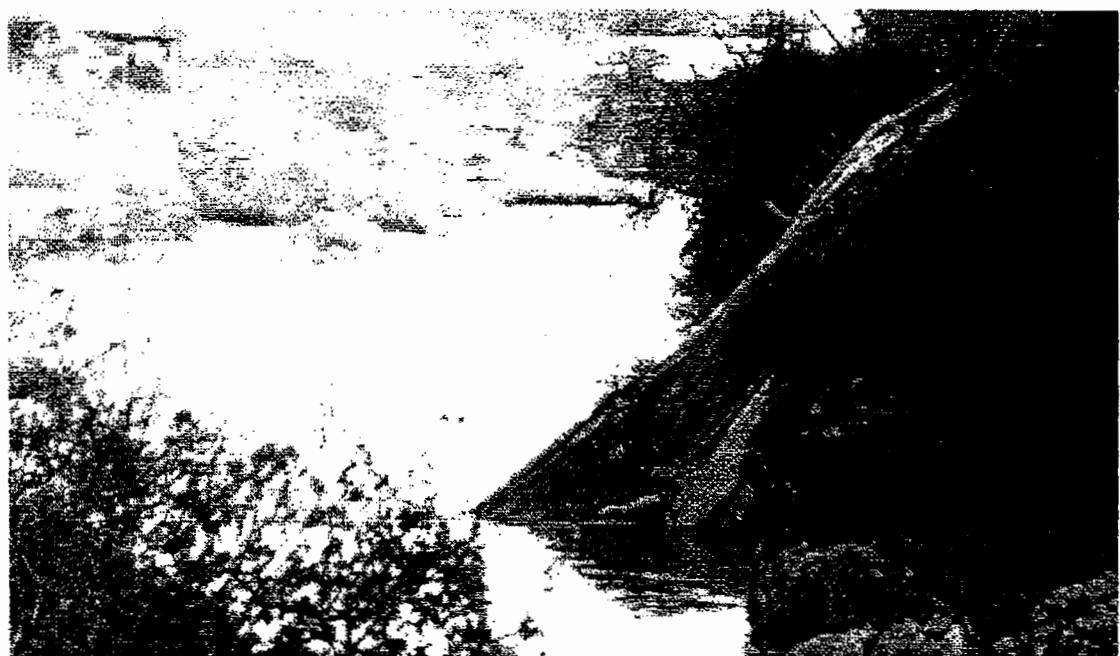
Sl. 4.5. Ostaci Lučkog mosta nakon rušenja na desnoj obali

Ovaj most je u potpunosti srušen. Jedini upotrebljivi elementi su obalni stubovi, odnosno oporci luka.

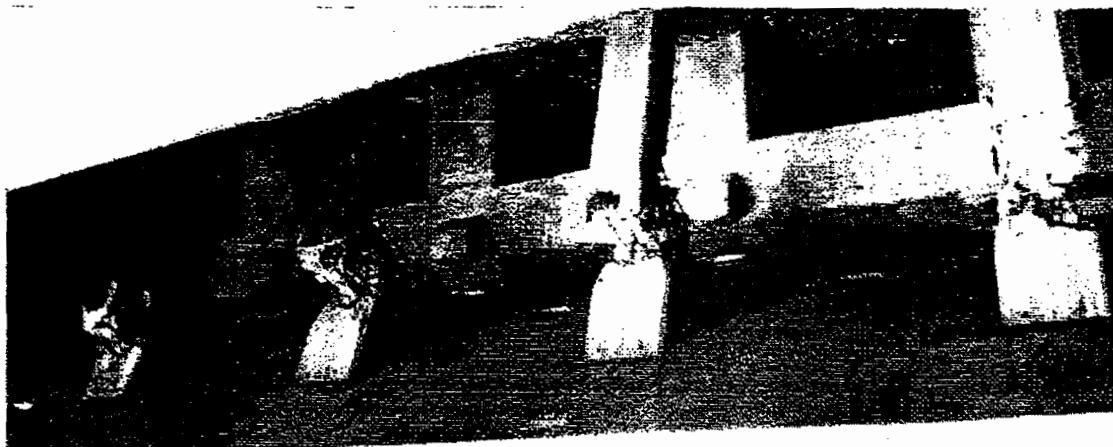
SL. 5.3. Most Hasan Brkića nakon rušenja

Pri rušenju most je presječen na sredini, pri čemu su obe polovine mosta pale u rijeku Neretvu. Pri padu raspornice konstrukcije mosta polomljene su betonske zatege na obalnim stubovima.

Obalni stupovi su u dobrom stanju i upotrebljavati za buduće rešenje.
Pronadjeni dijelovi mosta bi se mogli iskoristiti kao pogodne lokacije za izgradnju provizornog pješačkog prelaza preko rijeke Neretve. Neretve zbrog tog što su na malom odstojanju dobro oslonjeni u koritu rijeke Neretve.

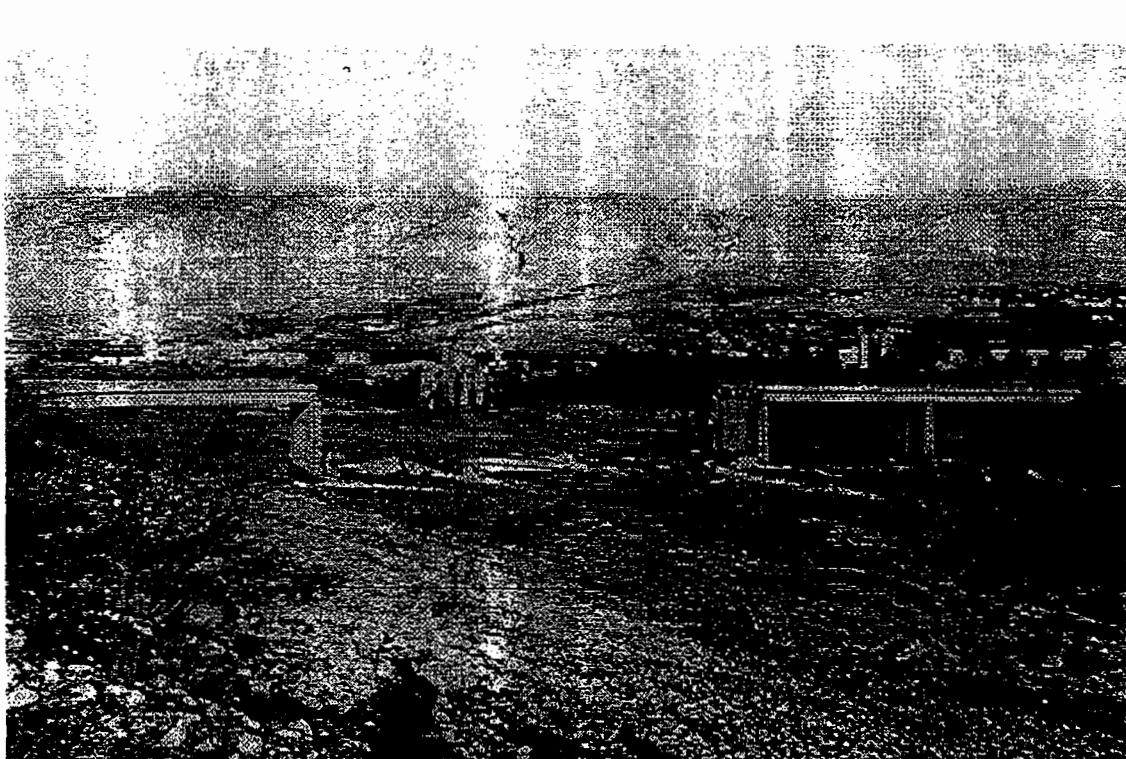
Sl. 6.3. Avijatičarski most nakon rušenja

Srušen je drugi riječni stub što je izazvalo pad drugog i trećeg polja mosta sa desne strane. Pri rušenju ostala polja nisu znatnije oštećena.

Poznato je da su i prije glavni nosači bili pripremani za sanaciju što potvrđuju i uočljive poduzne naprsline na njima. Temelj porušenog stuba je u dobrom stanju, na stijeni van vode i pristup mu je relativno jednostavan.

Most gabaritom odgovara dvosmјernom prometu, a njegovom popravkom rasterećuje se gradski promet južnim izlazom velike propusne moći. Veličina oštećenja mosta dozvoljava relativno brzu sanaciju zbog malih raspona i sačuvanog temelja srušenog stuba.

Vidljiva oštećenja na neporušenim rasponima upućuju na detaljnu sanaciju istih kao uslov za korištenje cijelog mosta na puno opterećenje.

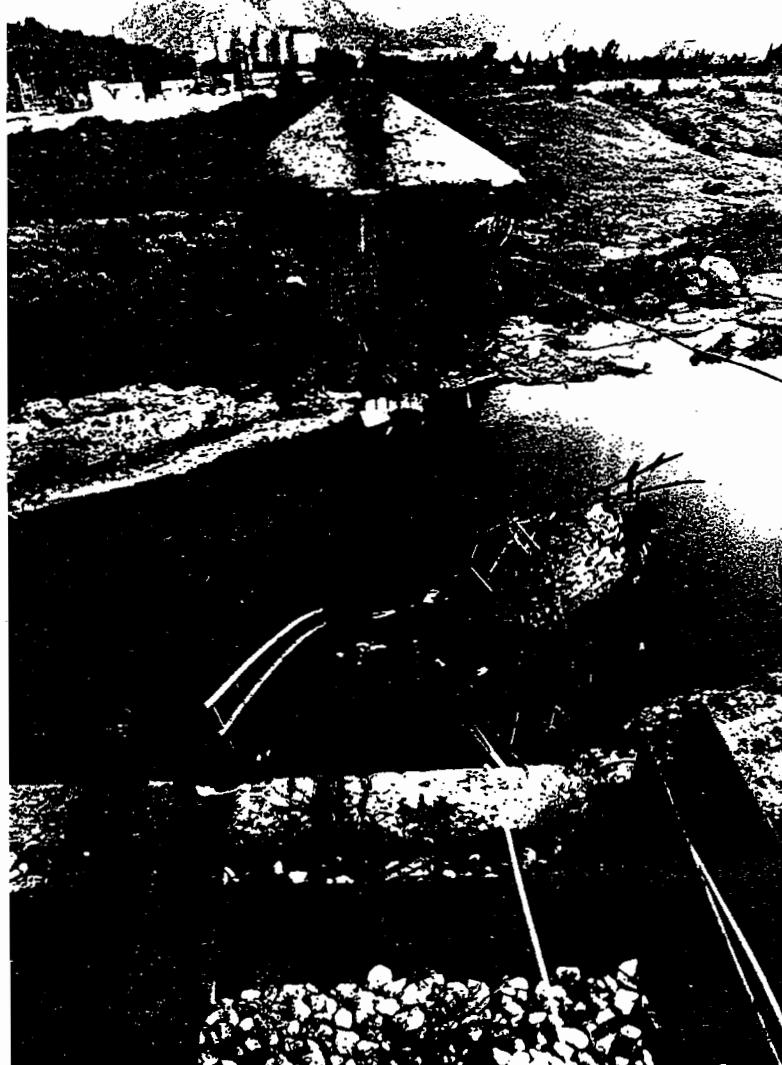
Sl. 7.3. željeznički most u Raštanima nakon rušenja

Rasporna nosiva konstrukcija na cijelom potezu mosta je u potpunosti uništena. Vizuelnim pregledom stubova ustanovljeno je da su zdravi i da se mogu koristiti za buduće rješenje.

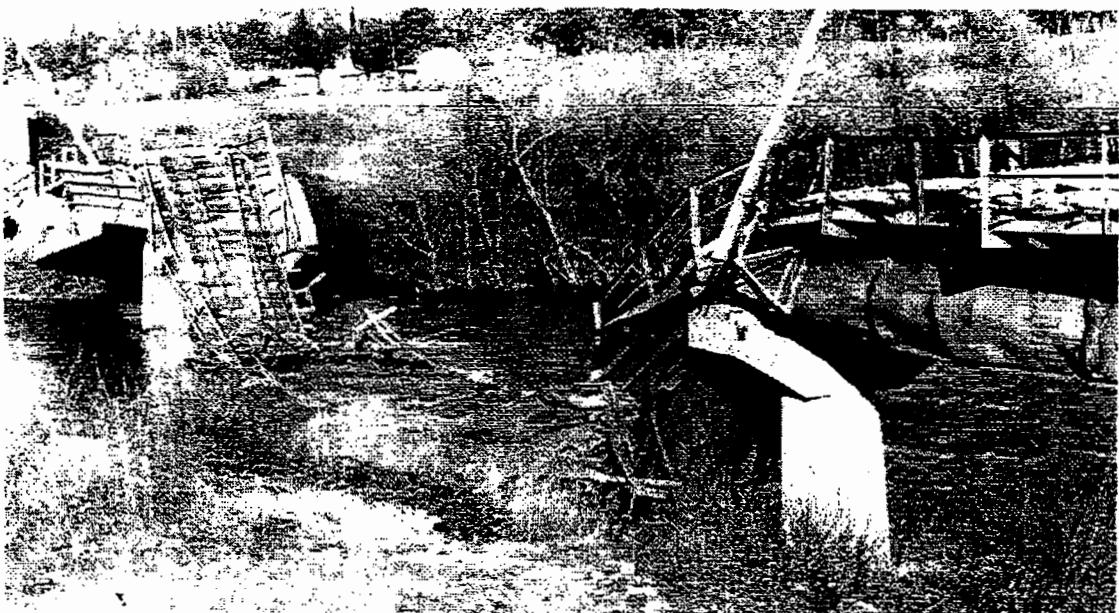
Sl. 8.3. željeznički most u Baćevićima nakon rušenja

Rasporna konstrukcija mosta je u potpunosti uništena. Pri rušenju je došlo do nakošenja lijevog riječnog stuba. Pretpostavka je da zbog velike krutosti nije došlo do njegovog fizičkog oštećenja.

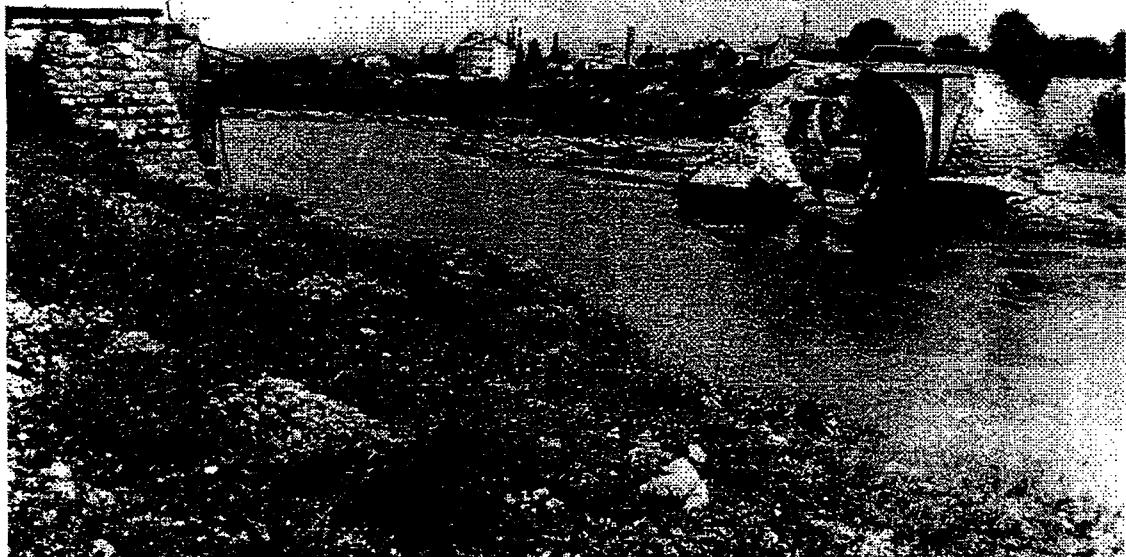
11.3. Most Potoci-Vojno nakon rušenja

Rušenje mosta izvedeno je razaranjem glavne rasponske konstrukcije i obalnog stuba sa lijeve strane rijeke. Vizuelnim pregledom ostataka obalnog stuba može se ustanoviti njegova neupotrebljivost za eventualno buduće riješenje, mada se sami temelji stuba ostali zdravi.

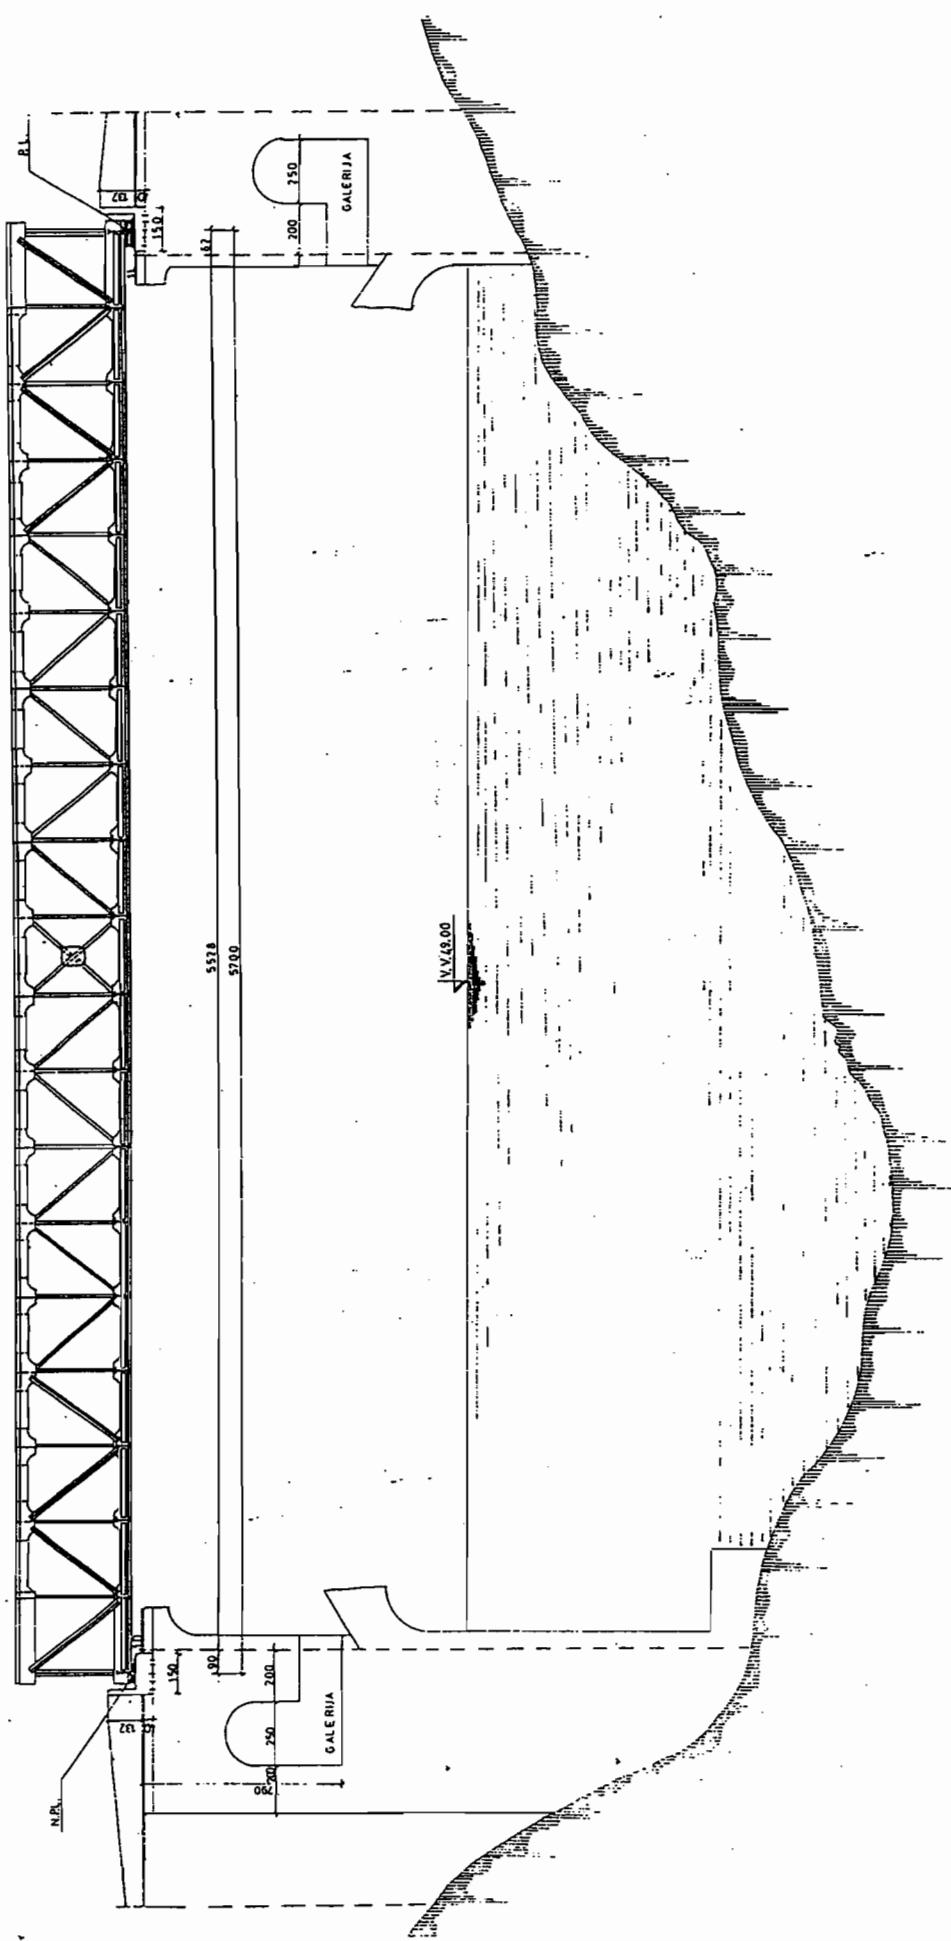
Cariñes most. Privremeno rješenje. Poduzni preprojek

- predviđena je čelična rešetka raspona 57,00 m, širine 4,05 m i visine rešetke 4,28 m,
- statički sistem mosta je prosta greda.

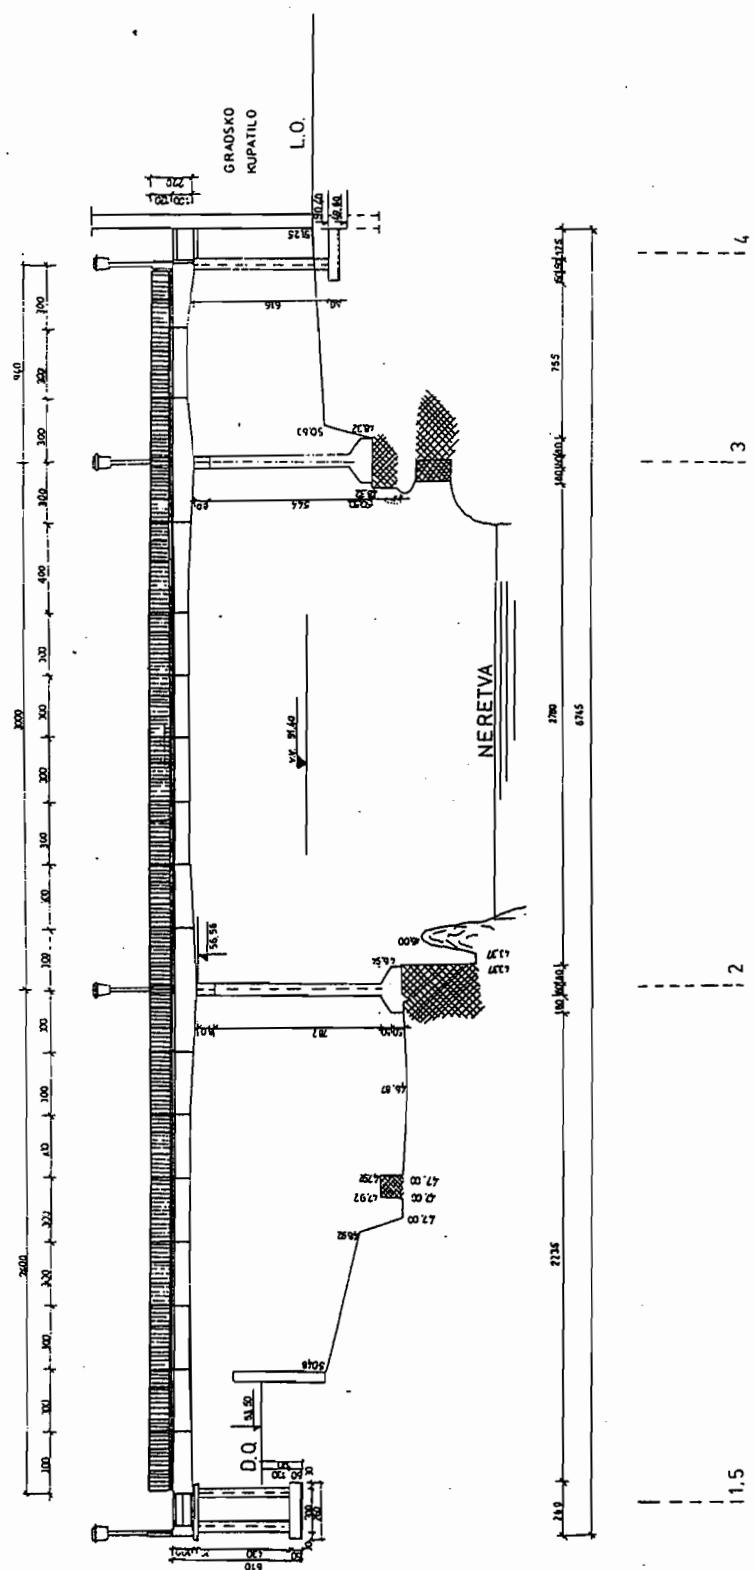
Pješački most Musala. Podutni presjek

- nosiva konstrukcija je sandučasti kontinuirani nosač na tri polja, raspona $24,00 + 30,00 + 9,50$, sa vutama u osloničkim područjima i visinom od 0,80 do 1,20 m,
- širina prelaza je 2,40 m.

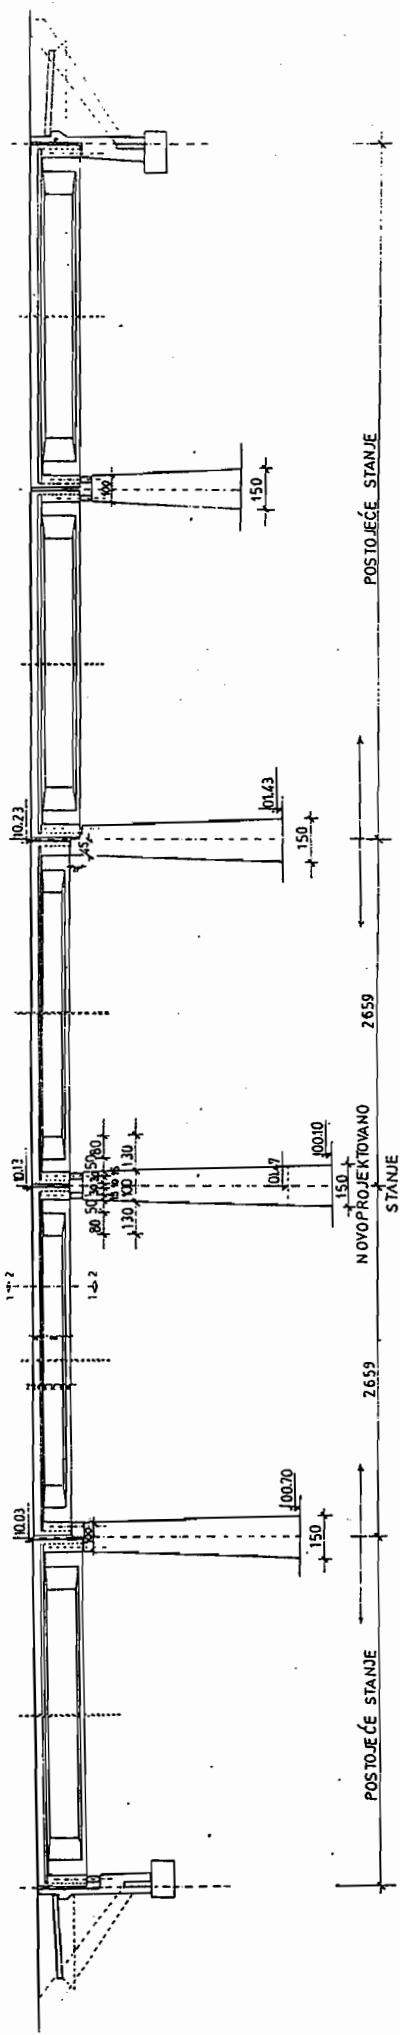
Avijatičarski most. Privremeno rješenje. Poduzni presek

- dužina novih raspona je 2×26.59 m,
- širina kolovoza je 8.0 m sa dvije pješačke staze po 2.0 m,
- glavni nosači su radeni od prednapregnutog betona, ukupne dužine 26.20 m, visine 1.10 m, i širine gornje flanše 1.00 m.

Prednaprezanje je izvršeno athenzirno kablovima $7\phi 5$.

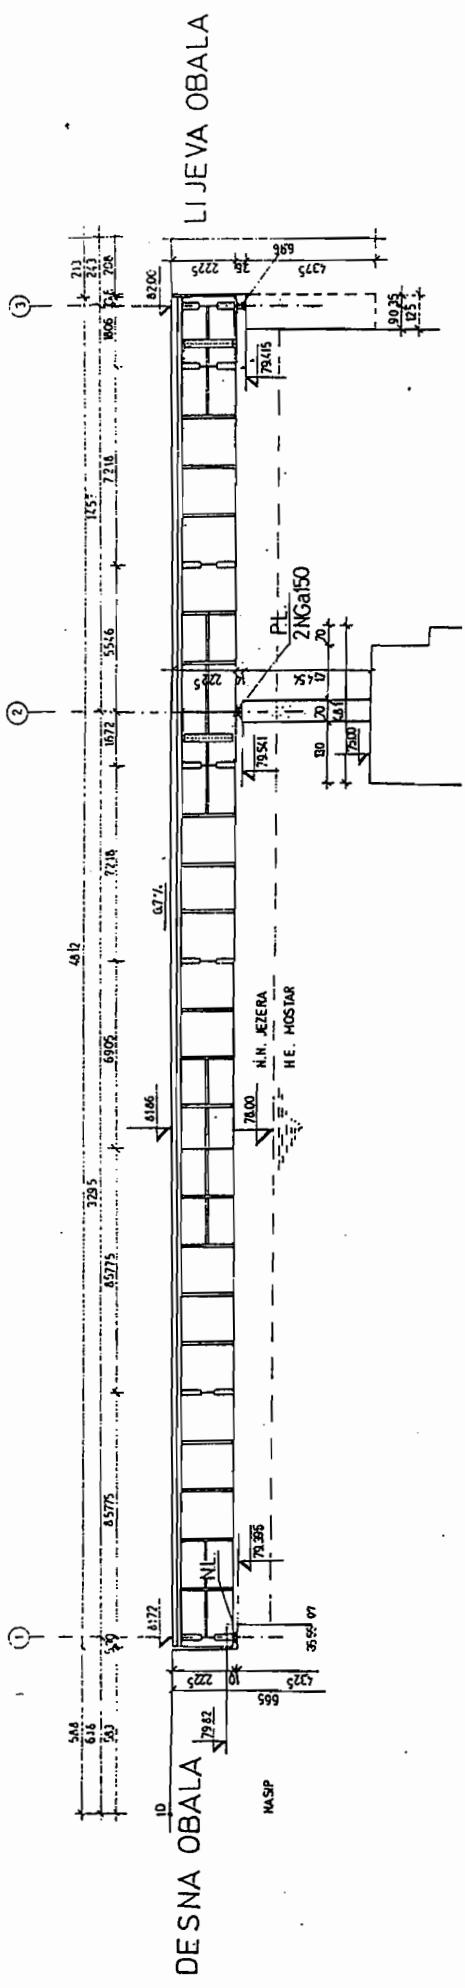
Most Vojno-Potoci. Poduzni presek

- sistem je kontinuirana greda na dva polja, raspona $33+14,20$ m,
- korisna širina je 4,0 m.
