HERCEGOVINA

ARHEOLOŠKA ISTRAŽIVANJA NA MOSTARSKIM UTVRDAMA U 2002. GODINI

Autori donose rezultate arheoloških istraživanja utvrđenja mostarskog mosta te njihovu interpretaciju. Datiraju pronađene zidne strukture i donose prostorni razvoj lokaliteta kroz sedam razvojnih etapa, od prvog spomena 1444., gradnje visećeg drvenog mosta 1452. god., preko izgradnje kamenog mosta 1566. god. do današnjih dana, s osvrtom na pokretne arheološke nalaze.

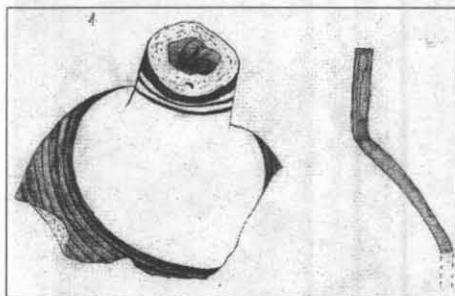
Sl. 11. Crtež ulomka posude za vodu.

Pokretnim arheološkim nalazima najbogatija je bila sonda 1 na lijevoj obali. Pronađena su 92 ulomka novovjekovne keramike koji su kompletno dokumentirani. Svaki ulomak je upisan u inventarsku knjigu, opisan u formularu za keramiku i nacrtan u mjerilu 1:1.¹ Dodatno je napravljen i katalog. Sva keramika je izrađena na lončarskom kolu i može se podijeliti na finu i grubu. Fina keramika je zaglađena, blijedožute ili smeđe boje, s ukrasom pojasnica na vratu ili gornjem dijelu trbuha, dok je gruba smeđe boje, blago hrapava i bez ukrasa.

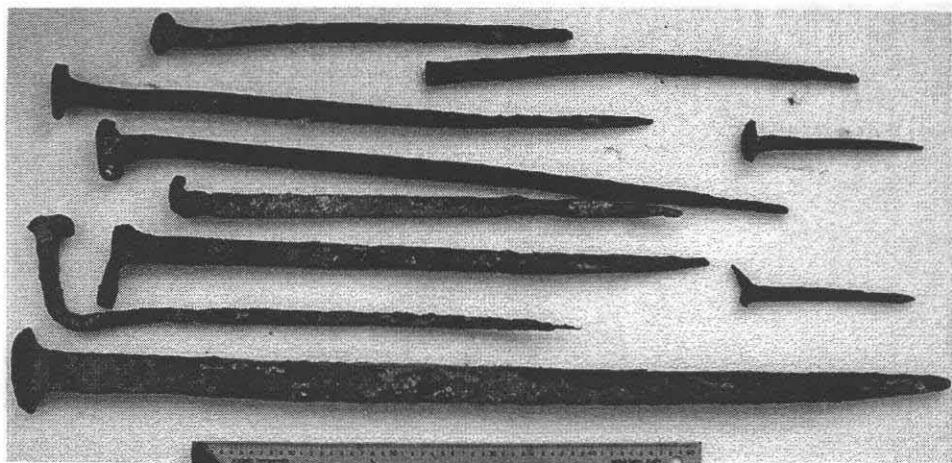
Sl. 12. Kovani željezni klinovi.

Posebnih nalaza je 15. Svi su uvedeni pod brojem u formular za posebne nalaze i opisani. To su 4 novčića (austro-ugarski srebrenjak, austro-ugarski bakrenjak i 2 venecijanska bakrenjaka), srednjovjekovni šljem, četiri kamene topovske kugle i željezni klinovi koji su pripadali drvenoj konstrukciji visećeg mosta.

U istoj sondi pronađen je i zid označen kao zid 1a, koji se pruža u smjeru istok - zapad, te tvoreći ugao, zaokreće na sjever. Na njega se naslanja zid 1b, koji nije organski vezan za nj, iako su po načinu gradnje i ostalim pokazateljima vremenski vrlo bliski. Zid 1a pruža se prema sjeveru, te se nastavlja kao zakriviljeni zid u prostoriji br. 5. Na njegovu ravnom dijelu, vidljivom u sondi S-1, nalaze se ostaci vrata, prolaza prema rijeci. Ispod prolaza je uspravni niz od 9 okruglih i pravokutnih rupa, u kojima su nekoć bile grede. U njima je pronađen niz željeznih klinova kojima su drvene grede bile okovane.⁸

⁸ Na mjestima velikih greda pronađeni su željezni klinovi dužine 1 m.

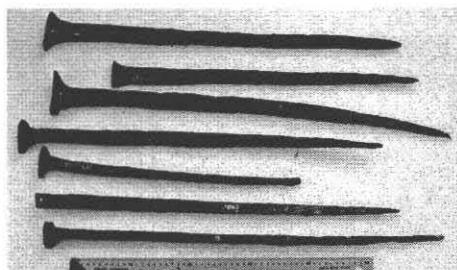
Sl. 13. Kovani željezni klinovi.

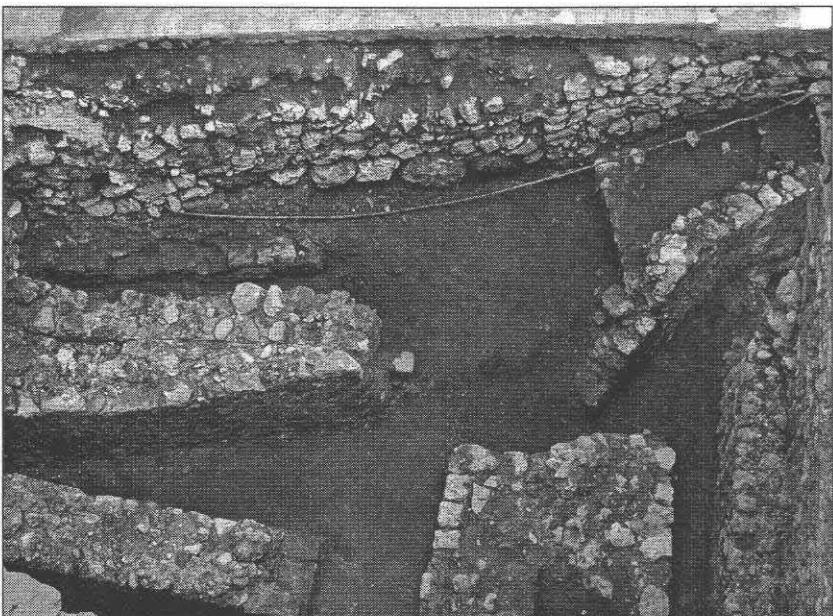
Sl. 17. Lijeva obala, sonda 7A.

izvještaja, a pretpostavljena mogućnost boljega razumijevanja nekoliko građevinskih faza vidljivih u sačuvanom nadzemnom zidu uz kulu Hercegušu. Sonda 7 nakon humusa sadrži sloj građevinskog šuta bez pokretnih nalaza ispod kojeg je sedrena zdravica, a u sondi 7A u sloju otpada otkopani su ostaci devet zidova (7Aa-7Ai).

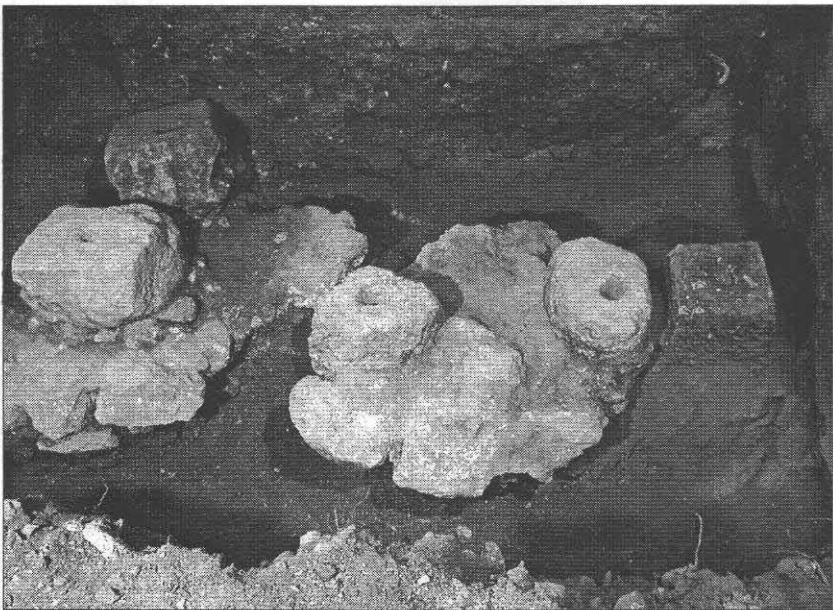
Sl. 18. Lijeva obala, sonda 3.

- Otkopni sloj u sondi 3 sastavljen je od pjescovite zemlje i nema pokretnih arheoloških nalaza. U dijelu tog nasipa evidentirani su ostaci žbukane podnice i na njoj položeni kameni blokovi pronađeni in situ. Blokovi su u obliku krnje piramide kvadratne osnove. Nejednakih su dimenzija, s okruglom rupom na gornjoj ravnoj plohi. Blokovi s rupama vjerojatno su temelji drvene ograde. Zidovi koji omeđuju prostoriju 3, pokazuju u svojoj strukturi dvije građevinske faze. Zapadni i južni zid vjerojatno su temeljni zidovi mesdžida sagrađenog u 16. st. unutar utvrde, a sjeverni i istočni u donjoj zoni većim su dijelom sačuvani zidovi kasnosrednjovjekovne utvrde, starije od turskog mosta.

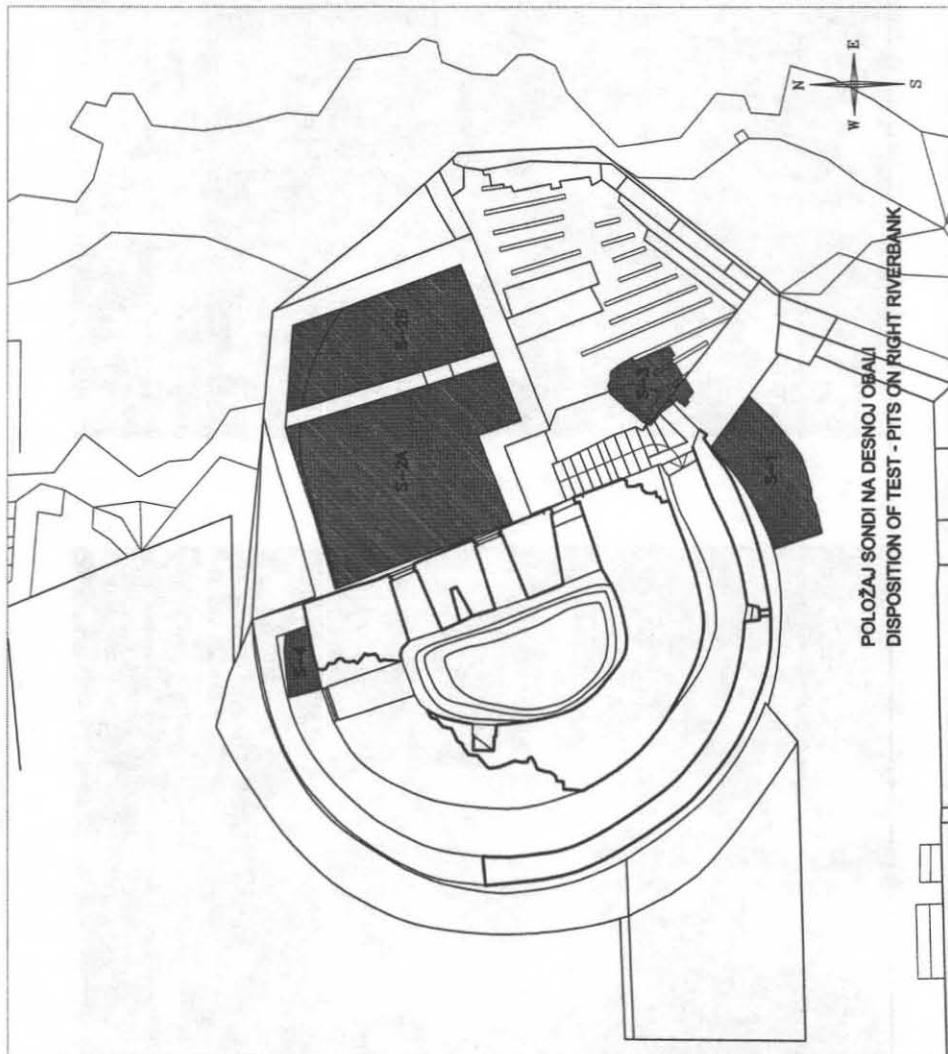
Sl. 19. Položaj sondi na desnoj obali.

Na prostoru utvrde na desnoj obali Neretve otkopano je pet sondi, relativno velike dubine. Istraživan je prostor pred glavnim tvrđavskim ulazom (sonda 1), dio prostora kod ulaza s unutrašnje strane (sonda 3), prostor unutar stambenog objekta pred kulom Halebija (sonda 2A i 2B), te manja sonda na vanjskom zidanom oplošju na sjevernoj strani kule Halebija (sonda 4).

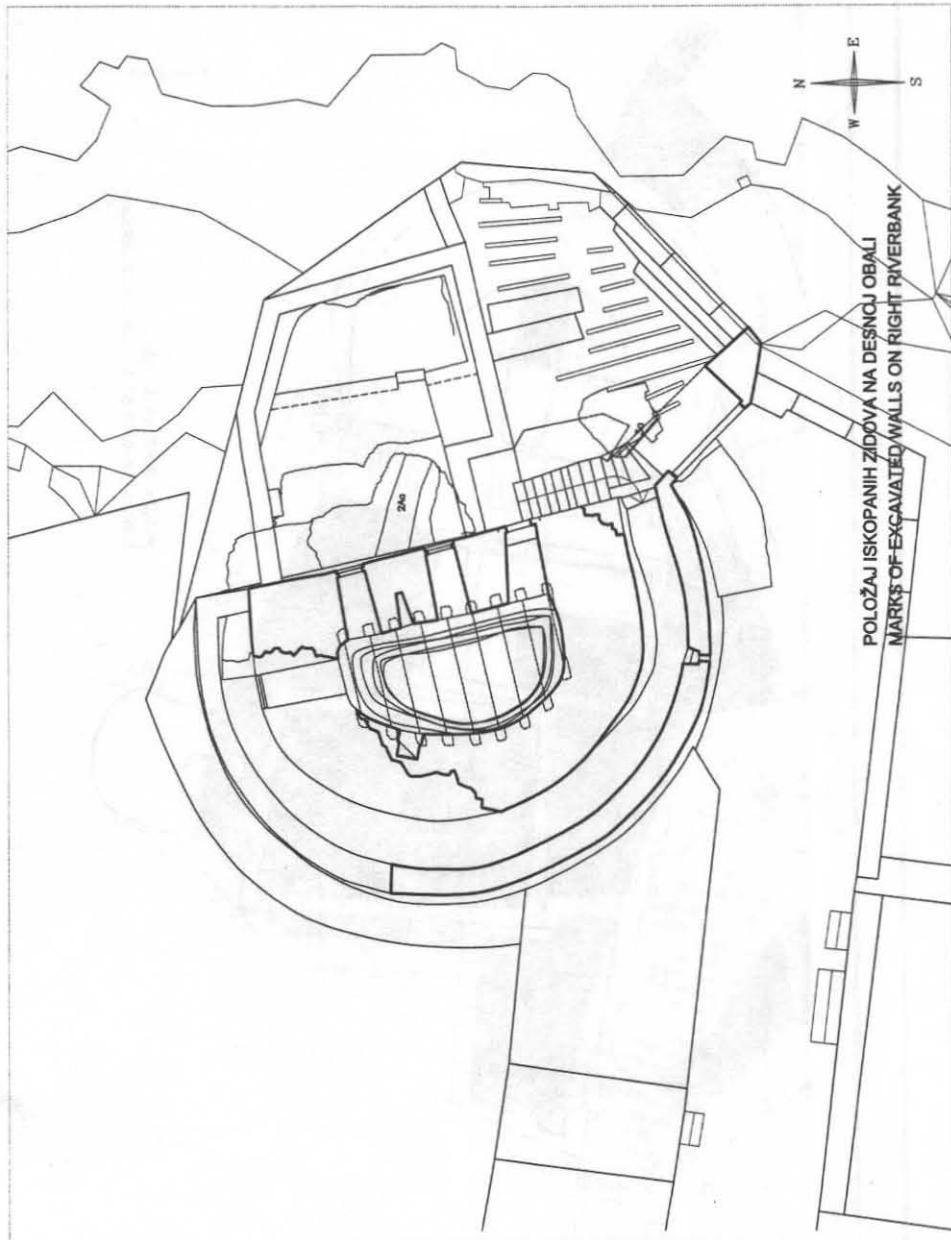
Sl. 20. Položaj iskopanih zidova na desnoj obali.

- Jedini arheološki nalaz u sondi 3 jest zid koji je ujedno i granični zid sa sondom 1. U cjelini je pravilno postavljen prema gradskim vratima i vjerojatno predstavlja njihov temelj;
- Na dnu sonde 4 jest žbukana tvrdo nabijena podnica;
- Cijelom visinom iskopa u ove tri sonde nije primijećena stratifikacija kulturnih slojeva (jednoličan nasip riječnog pijeska), niti je pronađeno pokretnih arheoloških nalaza;
- U sondama 2A i 2B uočena je kulturna stratifikacija. U ovom su sloju pronađeni ulomci novovjekovne keramike. Ispod njega je sloj kojeg čini nasip od čiste zemlje u kojem je pronađen masivni zid položen u smjeru sjeveroistok - jugozapad.

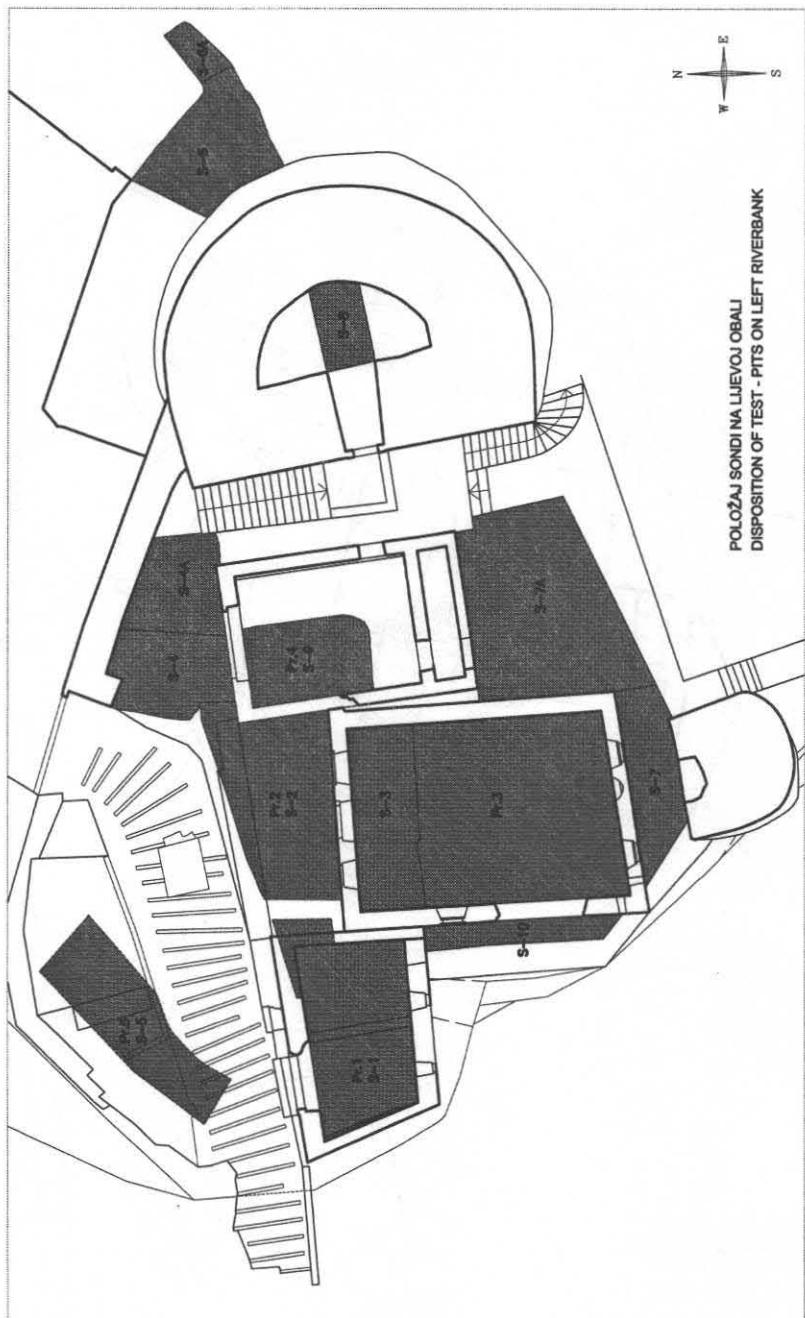
Sl. 21. Položaj sondi na lijevoj obali.

U utvrđenju na lijevoj obali Neretve istražen je gotovo cijeli tvrđavski prostor. Otkopano je ukupno 13 sondi. Veličina i oblik sondi uglavnom su određeni veličinom i oblikom prostora u kojemu je bilo moguće provesti istraživanja. Sonda 1 smještena je u prostoriji (skladištu) uz turski most, sonda 2 na prostoru ispod trijema mesdžida, sonda 3 u prostoru ispod mesdžida, sonda 4 (i 4A) pred stubištem ispred kule Tara, sonda 5 u nadsvođenoj podzemnoj prostoriji uza sjeverozapadni rub tvrđave, sonda 6 (i 6A) izvan utvrđenja u dvorištu medrese s istočne strane kule Tara, sonda 7 (i 7A) u dvorišnom prostoru između medrese, kule Tara, kule Herceguša i mesdžida, sonda 8 u kuli Tara, sonda 9 u stambenom objektu između mesdžida i kule Tara te sonda 10 između bedema i mesdžida. Rezultati su sljedeći.

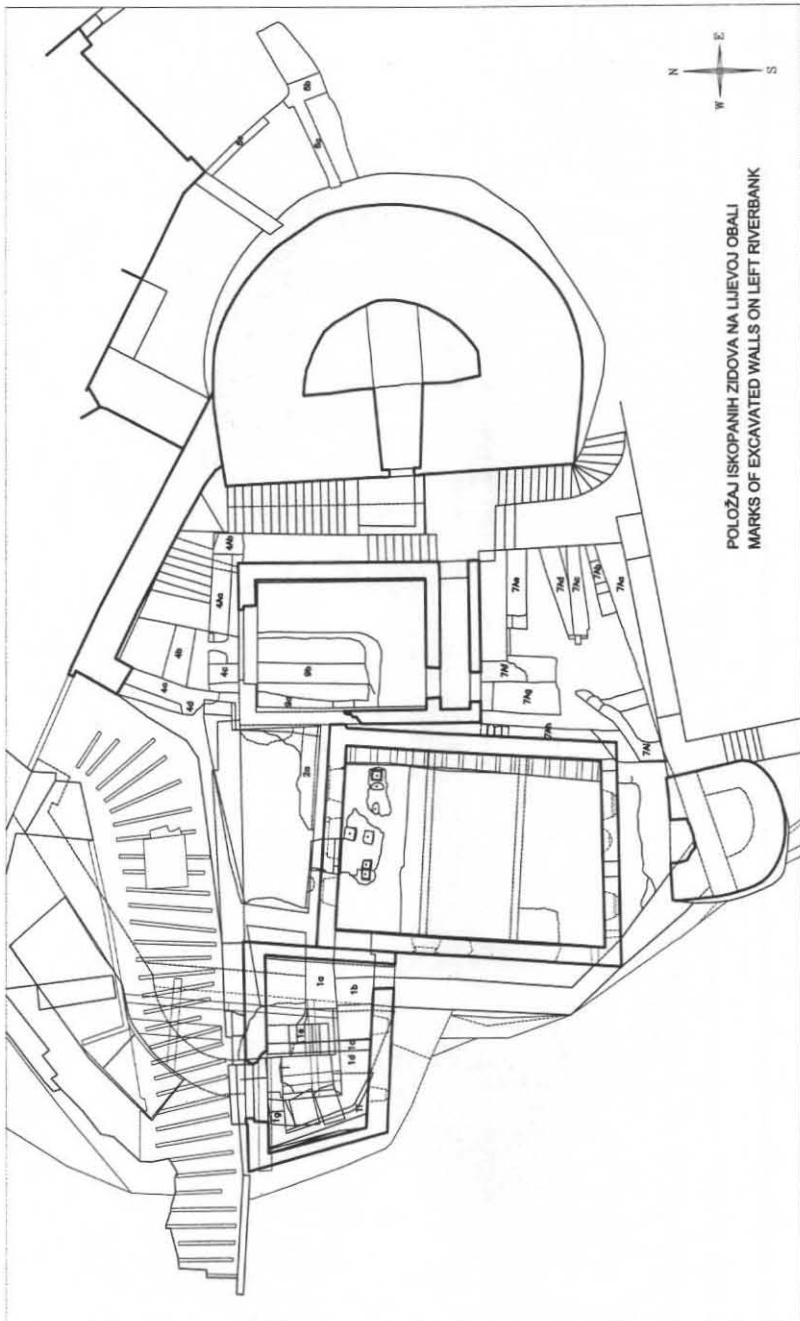
Sl. 22. Položaj iskopanih zidova na lijevoj obali.

- dijelu sjevernog zida uz Taru,
- u prostoriji br. 5, sondi 5,
- u prostoriji br. 1, sondi 1 (zid 1b),
- zapadno od mesdžida usporedno s rijekom (zapadni zid sonde 10),
- njegov zakošeni nastavak prema Herceguši,
- spoj Herceguše i Tare sačuvan samo u temeljnoj zoni (zid 7Aa).⁵

⁵ Brojevi s oznakama zidova i sondi nalaze se na tlocrtu lokaliteta.

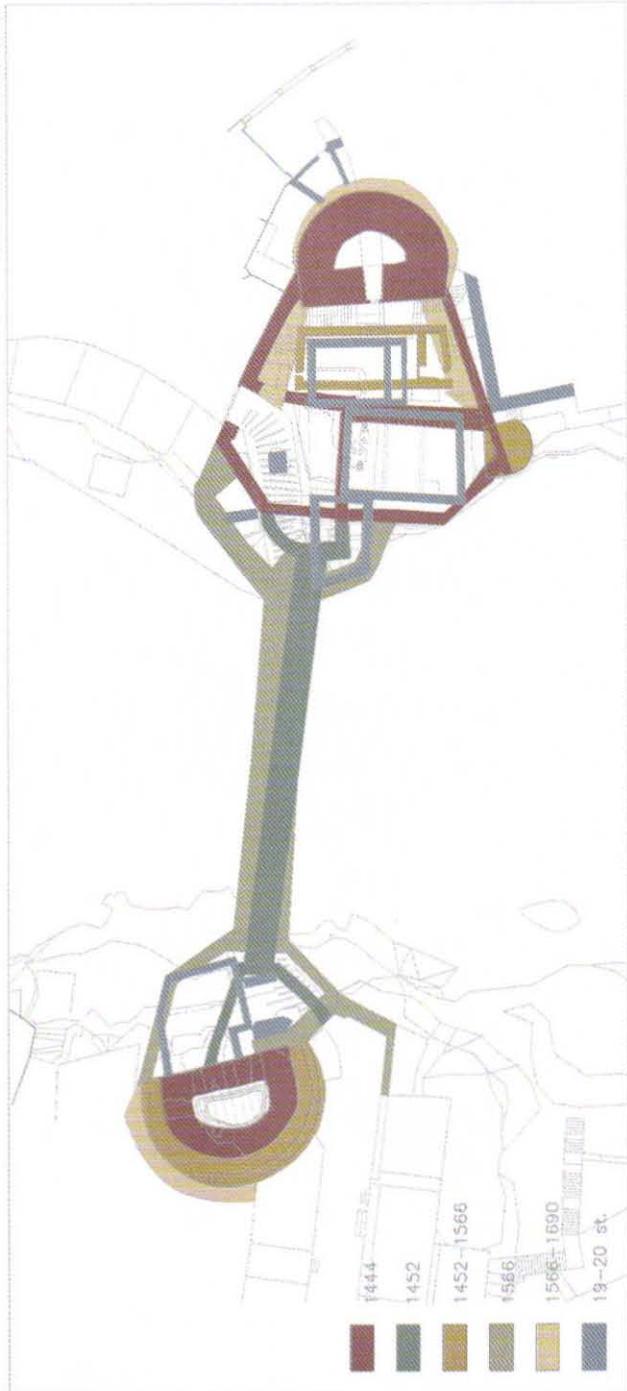
Sl. 23.
*Prostorni
razvoj
lokaliteta.*

Analizom sačuvanih zidova lokaliteta možemo tvrditi da su obje strane mosta, zapravo, jedinstven sklop koji se razvijao usporedno. Utvrđene su, s malim razlikama, istodobne pregradnje i dogradnje lokaliteta. Jedina razlika je u veličini kaštela, koji je bio izgrađen uz kule: veći uz Taru na lijevoj obali, i manji uz Halebiju na desnoj obali. Kule su jednakog oblika i veličine, zrcalno postavljene u odnosu na Neretvu, polukružne s vanjskim radijusom 9,60 m, te ravnom stranicom prema Neretvi, dugačkom 12,3 m. Tara je izgrađena na nešto višem položaju u odnosu na Halebiju, što je bilo uvjetovano konfiguracijom terena.

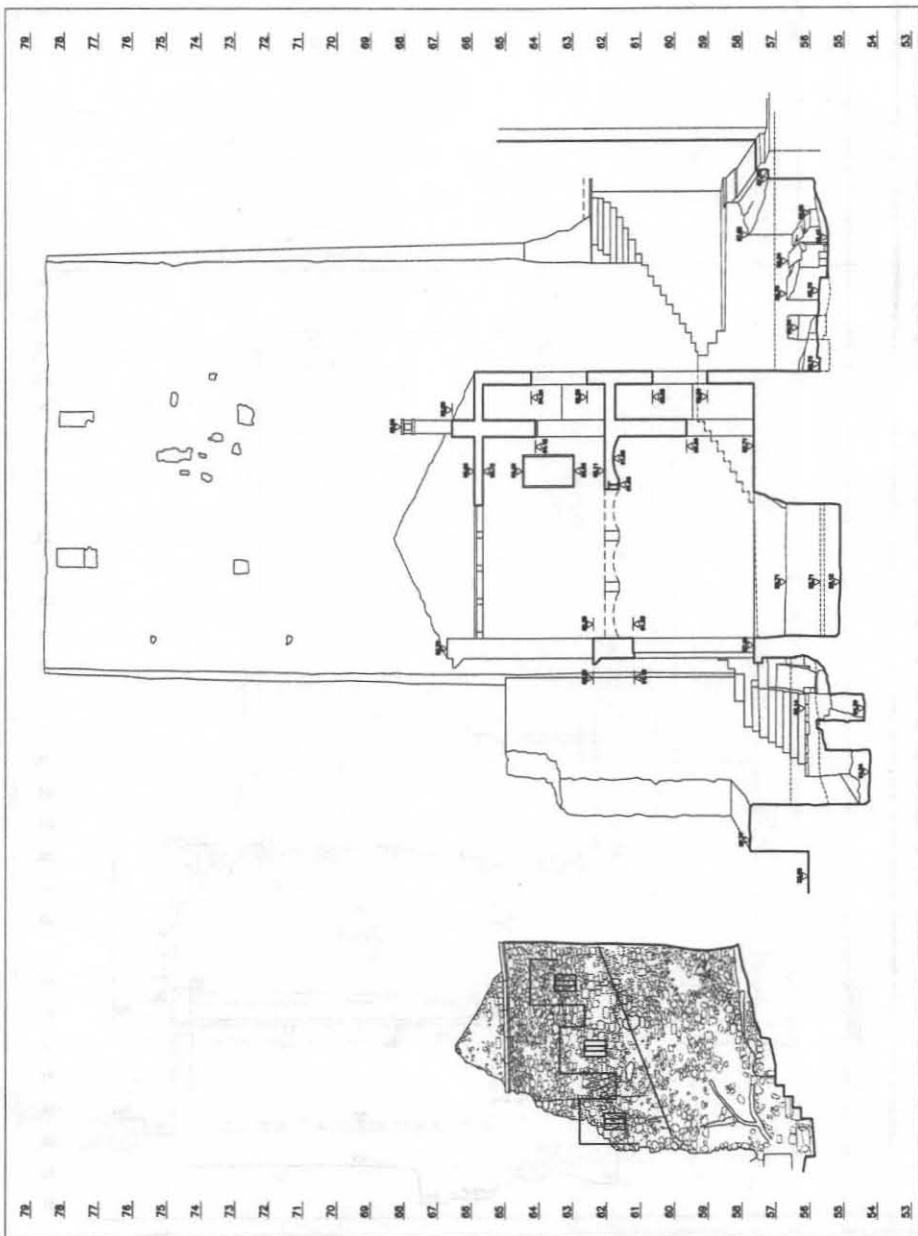
Sl. 24. Tara, poprečni presjek arheološkog lokaliteta.

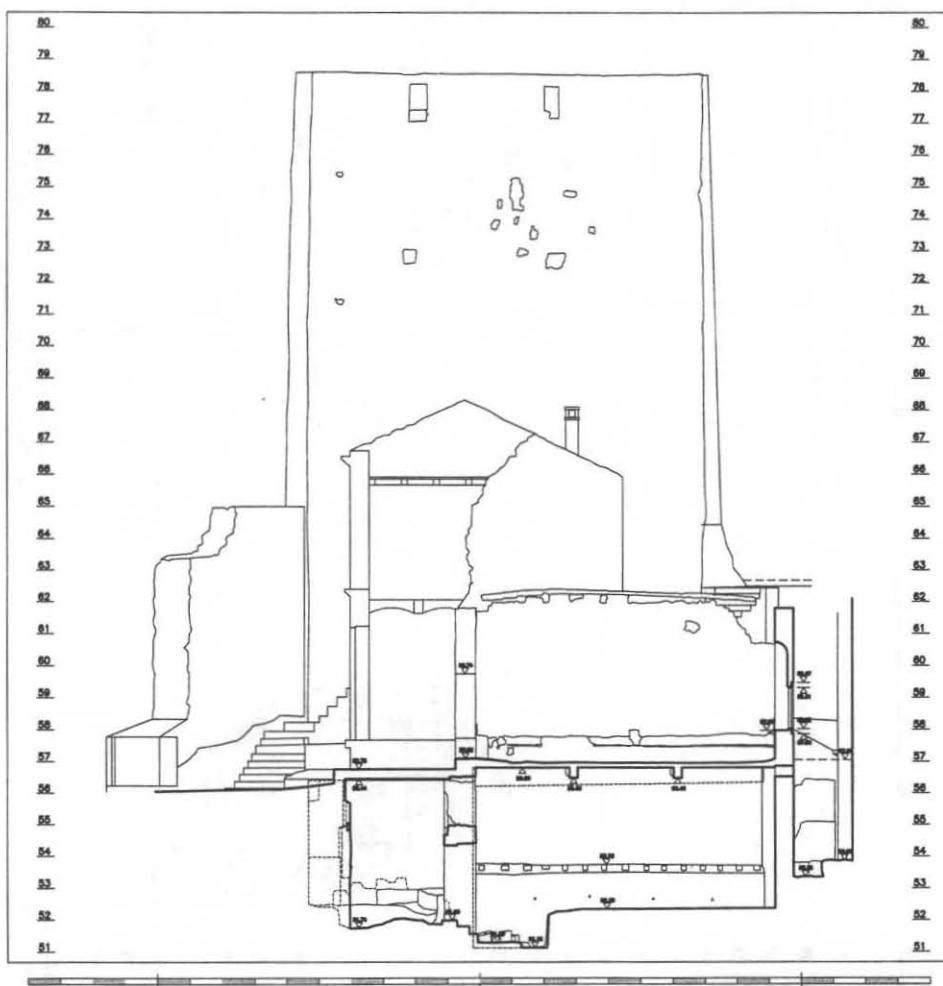
Sl. 25. Tara, poprečni presjek kroz arheološki lokalitet.

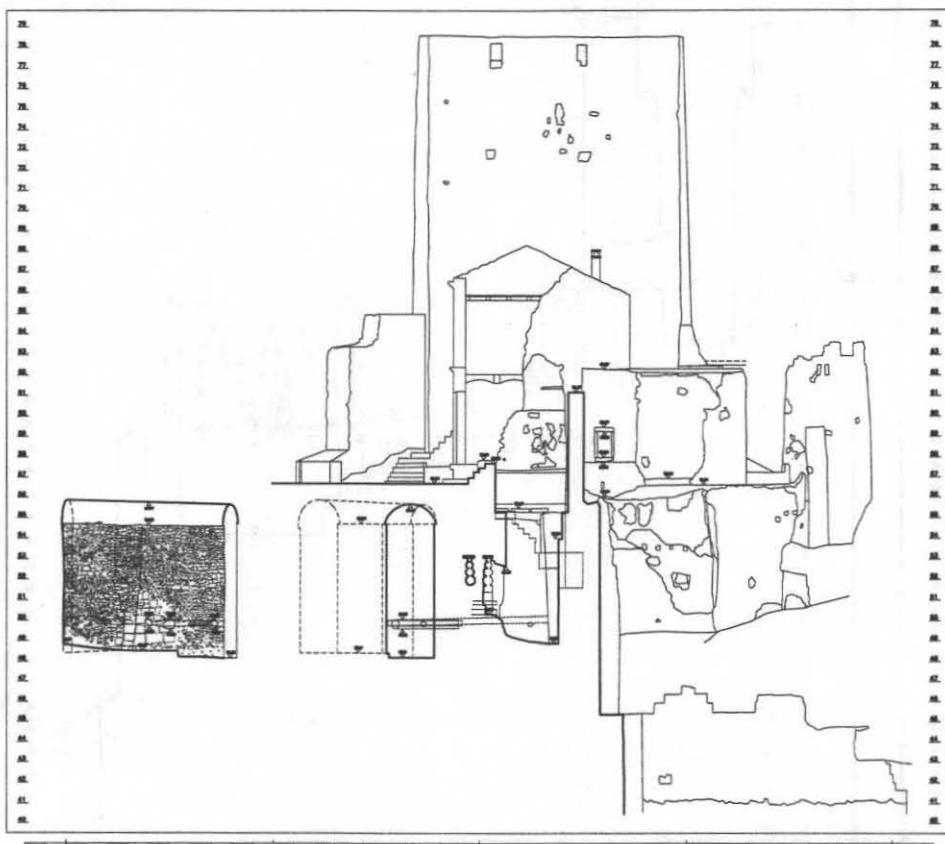
Sl. 26. Presjek kroz upornjake mosta.

mosta.⁹ Niža ležišta većeg su presjeka, oko 46x46 cm; smanjuju se prema vrhu. Najviša su kružna promjera, 16 cm. Nad njima je pronađena drvena podnica od 5-8 cm debelih drvenih platica. Sljedeći vertikalni nizovi drvenih ležišta nalaze se na položaju današnjeg mosta i prilazne mu kraldrme, ispod temelja kuće br. 1. Prije nego što se demontira kraldrma i temelj kuće, ne mogu se istražiti zbog urušavanja nasipa. Zbog toga nije još uvijek do kraja istražena i definirana širina drvenog visećeg mosta.¹⁰

Na šesterokutnom kaštelu, nesimetrično, na sjevernom dijelu zida, usporednim s Neretvom, dozidan je istak koji je poslužio kao upornjak drvenog mosta. Njega čini polukružni zid u prostoriji br. 5 i ugao zida 1a. U njega su bili upeti redovi drvenih greda koje su konzolno prepuštane nad rijeku. Na sjeveru je istak polukružan da ublaži i odbije udar visokih voda, dok je na svom južnom dijelu, logično pravokutan. Na vanjskom plaštu zida 1a pronađen je, skokom u zidu definiran, južni rub prolaza prema rijeci. Ispod vrata pronađena je drvena podnica, te niže nizovi drvenih greda konstrukcije mosta. Istraživanjima je tako određena visina drvene konstrukcije mosta, te južni rub prolaza mosta kroz zid kaštela.

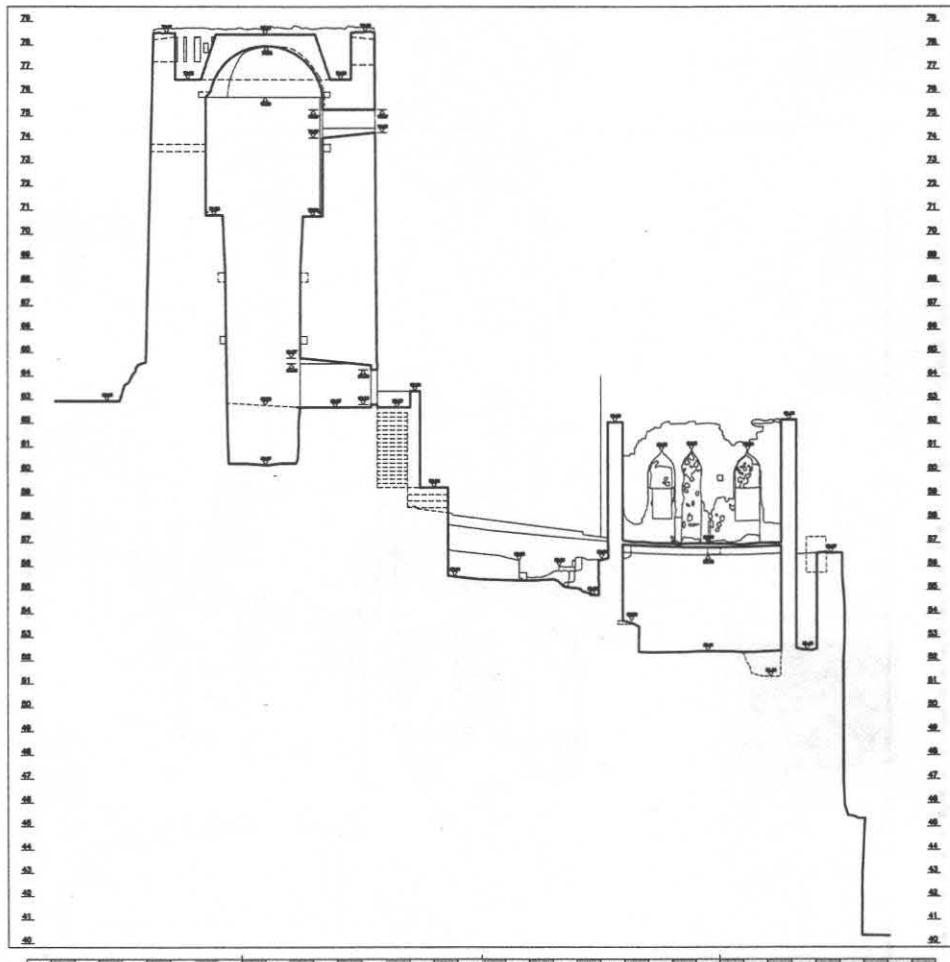
Sl. 27. Tara, uzdužni presjek, pogled na jug.

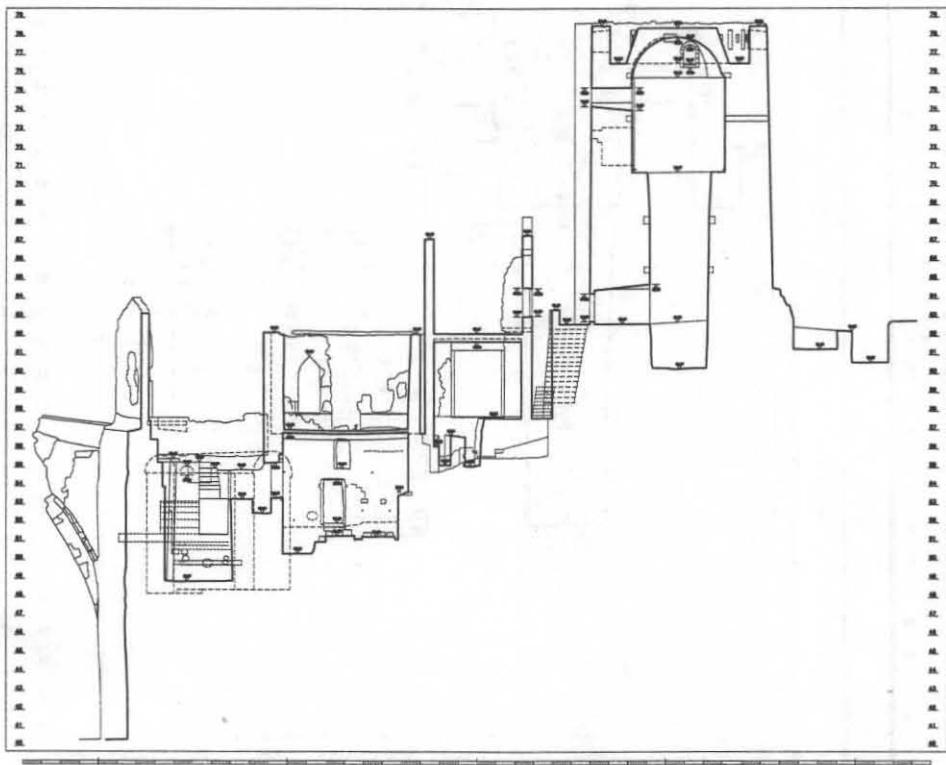
Sl. 28. *Tara*, uzdužni presjek, pogled na sjever.

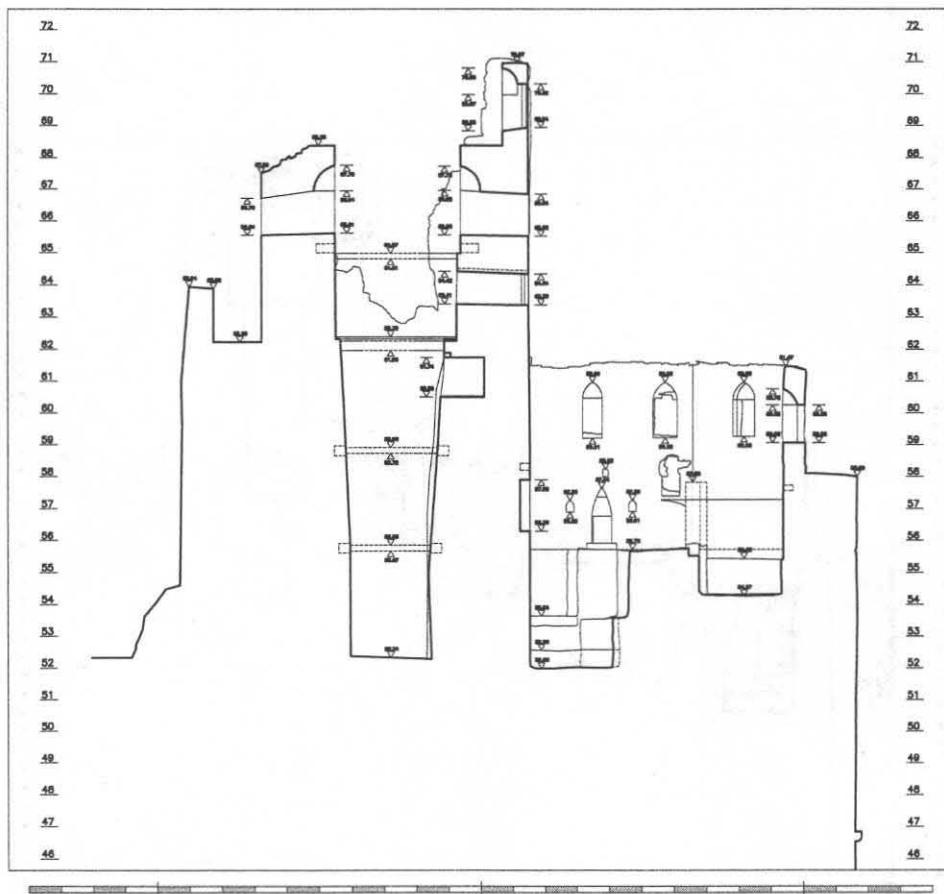
Sl. 29. Halebija, poprečni presjek, pogled na sjever.

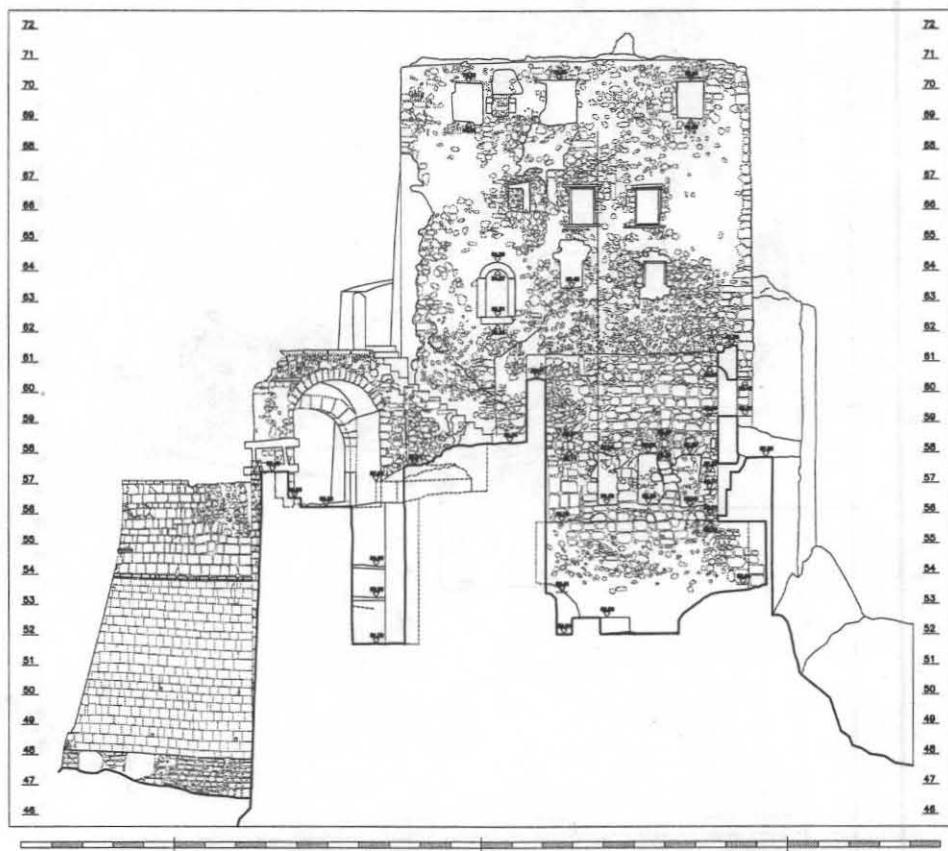
Sl. 30. Halebijah, presjek, pogled prema zapadu.

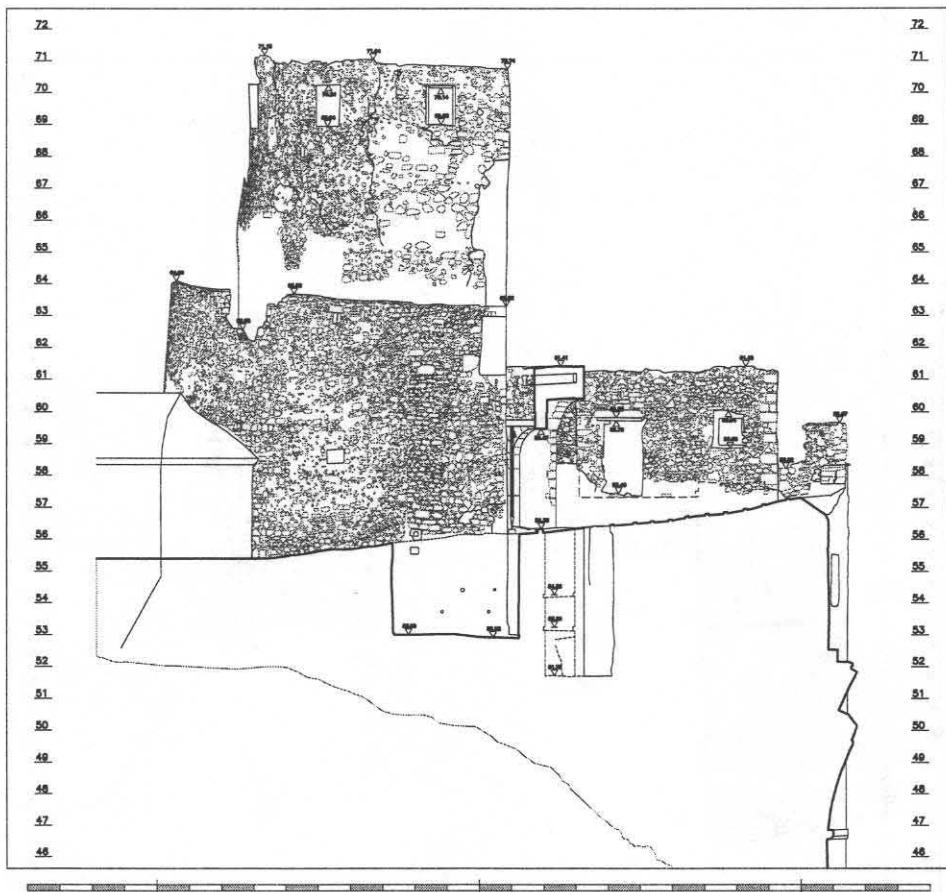
Sl. 31. Halebija, presjek, pogled prema sjeveru.
