HERCEGOVINA

Mostar, 2002./2003.

*Dr. Željko PEKOVIĆ
Dr. Ante MILOŠEVIĆ
Nela KOVAČEVIĆ*

ARHEOLOŠKA ISTRAŽIVANJA NA MOSTARSKIM UTVRDAMA U 2002. GODINI

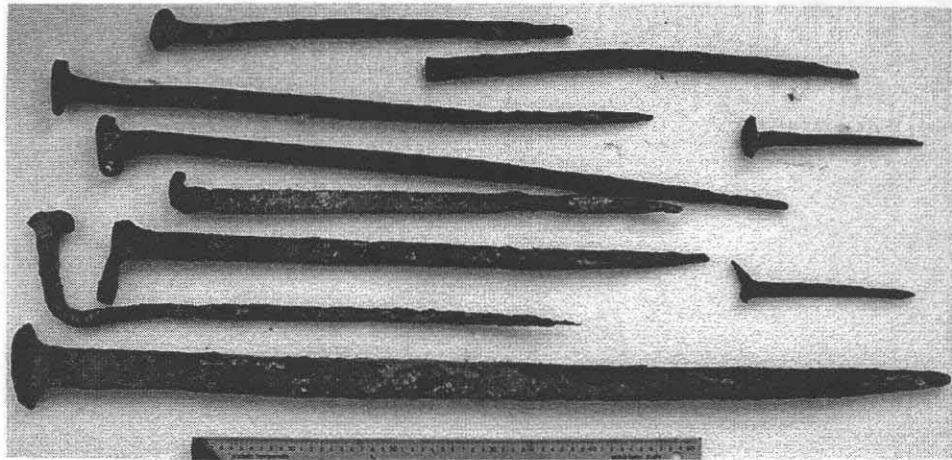
Sl. 12. Kovani željezni klinovi.

U istoj sondi pronađen je i zid označen kao zid 1a, koji se pruža u smjeru istok - zapad, te tvoreći ugao, zaokreće na sjever. Na njega se naslanja zid 1b, koji nije organski vezan za nj, iako su po načinu gradnje i ostalim pokazateljima vremenski vrlo bliski. Zid 1a pruža se prema sjeveru, te se nastavlja kao zakriviljeni zid u prostoriji br. 5. Na njegovu ravnom dijelu, vidljivom u sondi S-1, nalaze se ostaci vrata, prolaza prema rijeci. Ispod prolaza je uspravni niz od 9 okruglih i pravokutnih rupa, u kojima su nekoć bile grede. U njima je pronađen niz željeznih klinova kojima su drvene grede bile okovane.⁸

⁸ Na mjestima velikih greda pronađeni su željezni klinovi dužine 1 m.

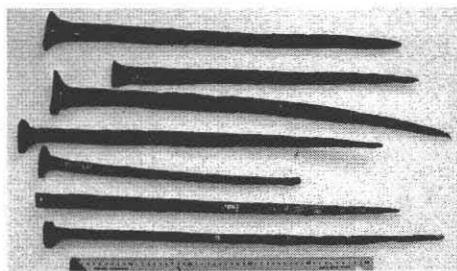
Sl. 13. Kovani željezni klinovi.

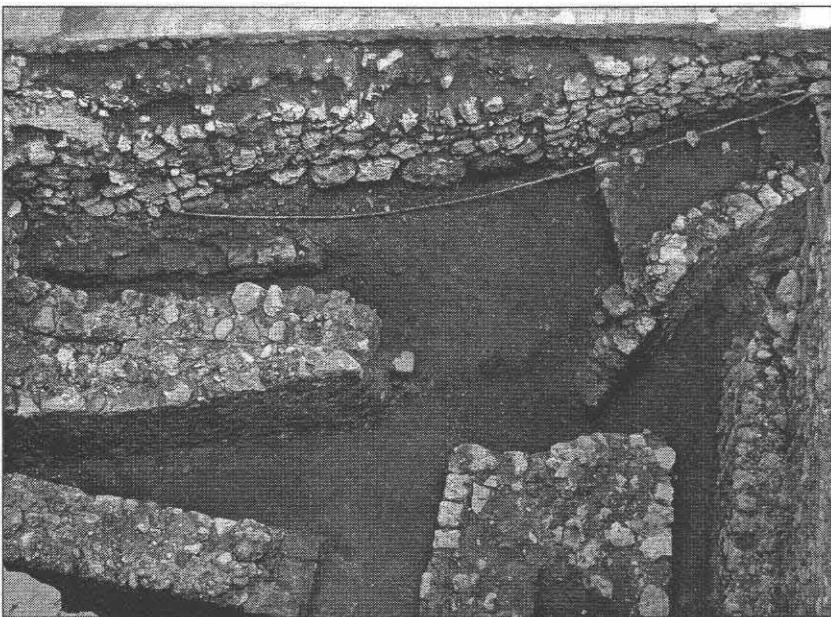
Sl. 17. Lijeva obala, sonda 7A.

izvještaja, a pretpostavljena mogućnost boljega razumijevanja nekoliko građevinskih faza vidljivih u sačuvanom nadzemnom zidu uz kulu Hercegušu. Sonda 7 nakon humusa sadrži sloj građevinskog šuta bez pokretnih nalaza ispod kojeg je sedrena zdravica, a u sondi 7A u sloju otpada otkopani su ostaci devet zidova (7Aa-7Ai).

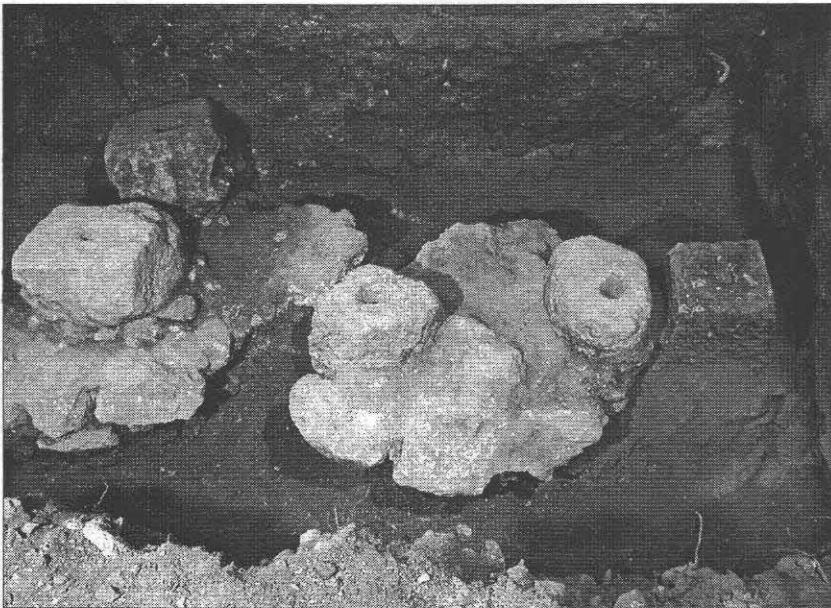
Sl. 18. Lijeva obala, sonda 3.

- Otkopni sloj u sondi 3 sastavljen je od pjescovite zemlje i nema pokretnih arheoloških nalaza. U dijelu tog nasipa evidentirani su ostaci žbukane podnice i na njoj položeni kameni blokovi pronađeni in situ. Blokovi su u obliku krnje piramide kvadratne osnove. Nejednakih su dimenzija, s okruglom rupom na gornjoj ravnoj plohi. Blokovi s rupama vjerojatno su temelji drvene ograde. Zidovi koji omeđuju prostoriju 3, pokazuju u svojoj strukturi dvije građevinske faze. Zapadni i južni zid vjerojatno su temeljni zidovi mesdžida sagrađenog u 16. st. unutar utvrde, a sjeverni i istočni u donjoj zoni većim su dijelom sačuvani zidovi kasnosrednjovjekovne utvrde, starije od turskog mosta.

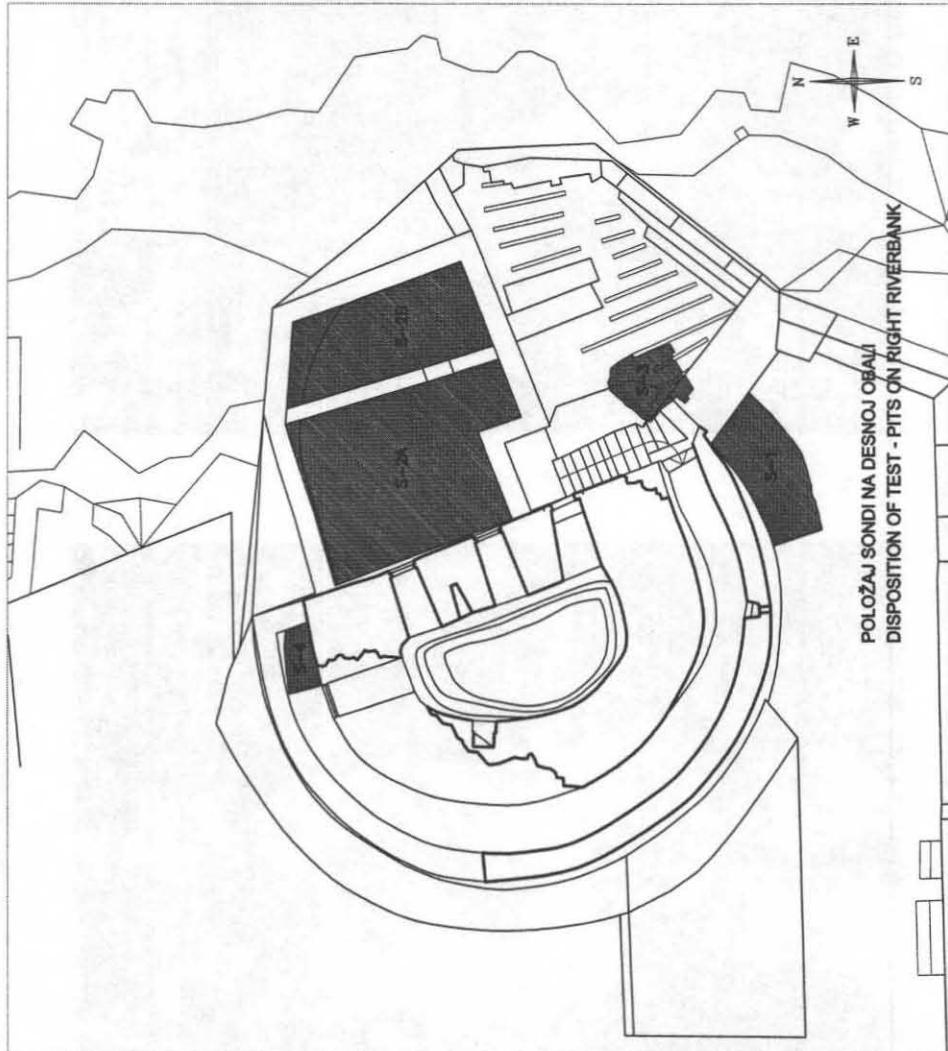
Sl. 19. Položaj sondi na desnoj obali.

Na prostoru utvrde na desnoj obali Neretve otkopano je pet sondi, relativno velike dubine. Istraživan je prostor pred glavnim tvrđavskim ulazom (sonda 1), dio prostora kod ulaza s unutrašnje strane (sonda 3), prostor unutar stambenog objekta pred kulom Halebija (sonda 2A i 2B), te manja sonda na vanjskom zidanom oplošju na sjevernoj strani kule Halebija (sonda 4).

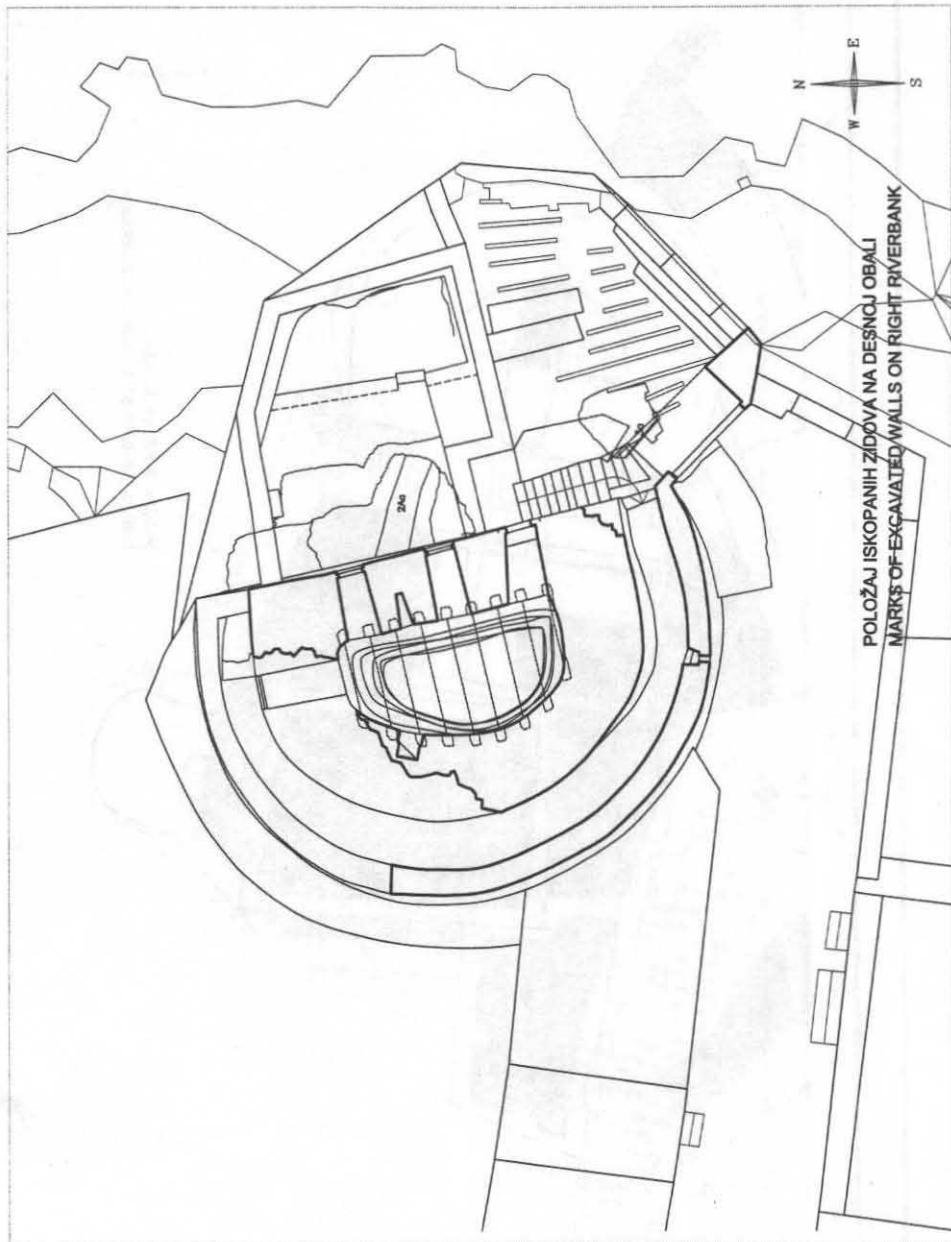
Sl. 20. Položaj iskopanih zidova na desnoj obali.

- Jedini arheološki nalaz u sondi 3 jest zid koji je ujedno i granični zid sa sondom 1. U cjelini je pravilno postavljen prema gradskim vratima i vjerojatno predstavlja njihov temelj;
- Na dnu sonde 4 jest žbukana tvrdo nabijena podnica;
- Cijelom visinom iskopa u ove tri sonde nije primijećena stratifikacija kulturnih slojeva (jednoličan nasip riječnog pijeska), niti je pronađeno pokretnih arheoloških nalaza;
- U sondama 2A i 2B uočena je kulturna stratifikacija. U ovom su sloju pronađeni ulomci novovjekovne keramike. Ispod njega je sloj kojeg čini nasip od čiste zemlje u kojem je pronađen masivni zid položen u smjeru sjeveroistok - jugozapad.

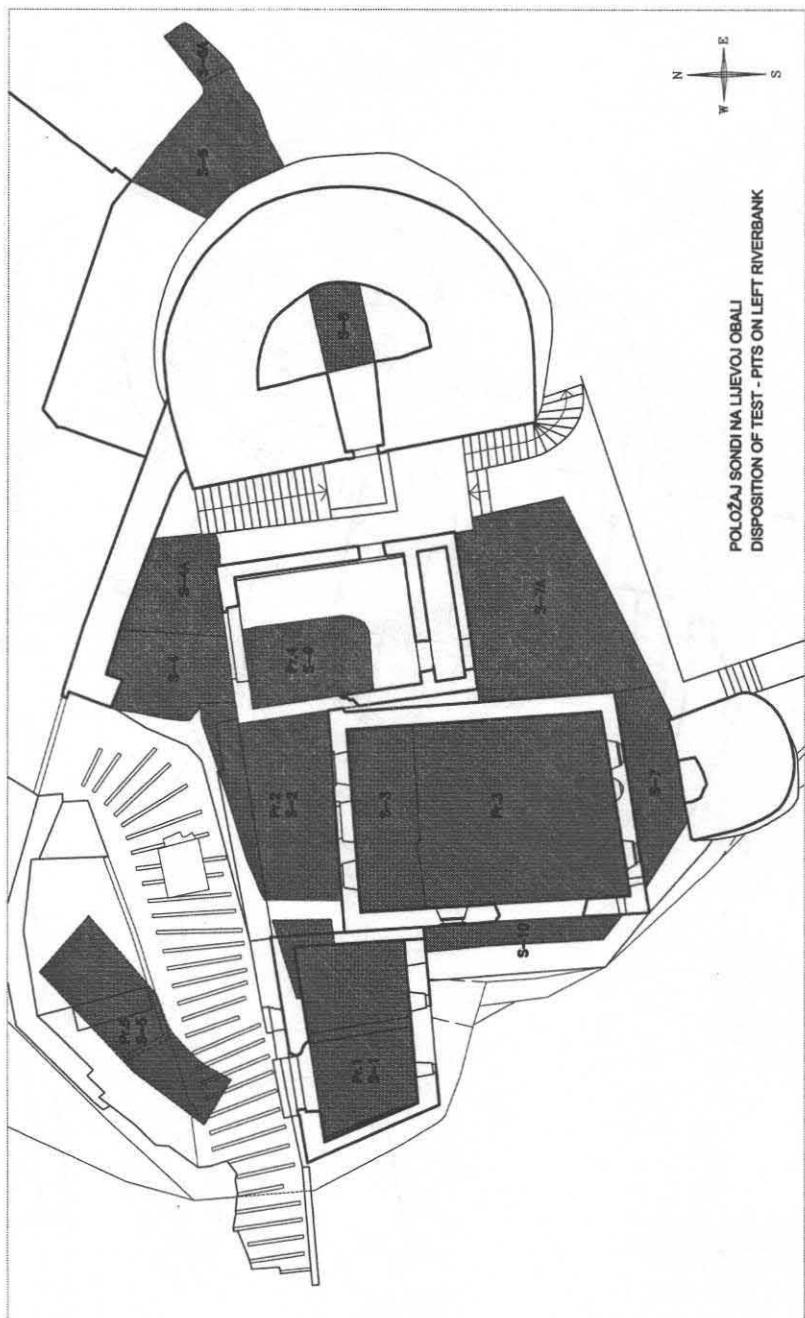
Sl. 21. Položaj sondi na lijevoj obali.

U utvrđenju na lijevoj obali Neretve istražen je gotovo cijeli tvrđavski prostor. Otkopano je ukupno 13 sondi. Veličina i oblik sondi uglavnom su određeni veličinom i oblikom prostora u kojemu je bilo moguće provesti istraživanja. Sonda 1 smještena je u prostoriji (skladištu) uz turski most, sonda 2 na prostoru ispod trijema mesdžida, sonda 3 u prostoru ispod mesdžida, sonda 4 (i 4A) pred stubištem ispred kule Tara, sonda 5 u nadsvođenoj podzemnoj prostoriji uza sjeverozapadni rub tvrđave, sonda 6 (i 6A) izvan utvrđenja u dvorištu medrese s istočne strane kule Tara, sonda 7 (i 7A) u dvorišnom prostoru između medrese, kule Tara, kule Herceguša i mesdžida, sonda 8 u kuli Tara, sonda 9 u stambenom objektu među mesdžida i kule Tara te sonda 10 između bedema i mesdžida. Rezultati su sljedeći.

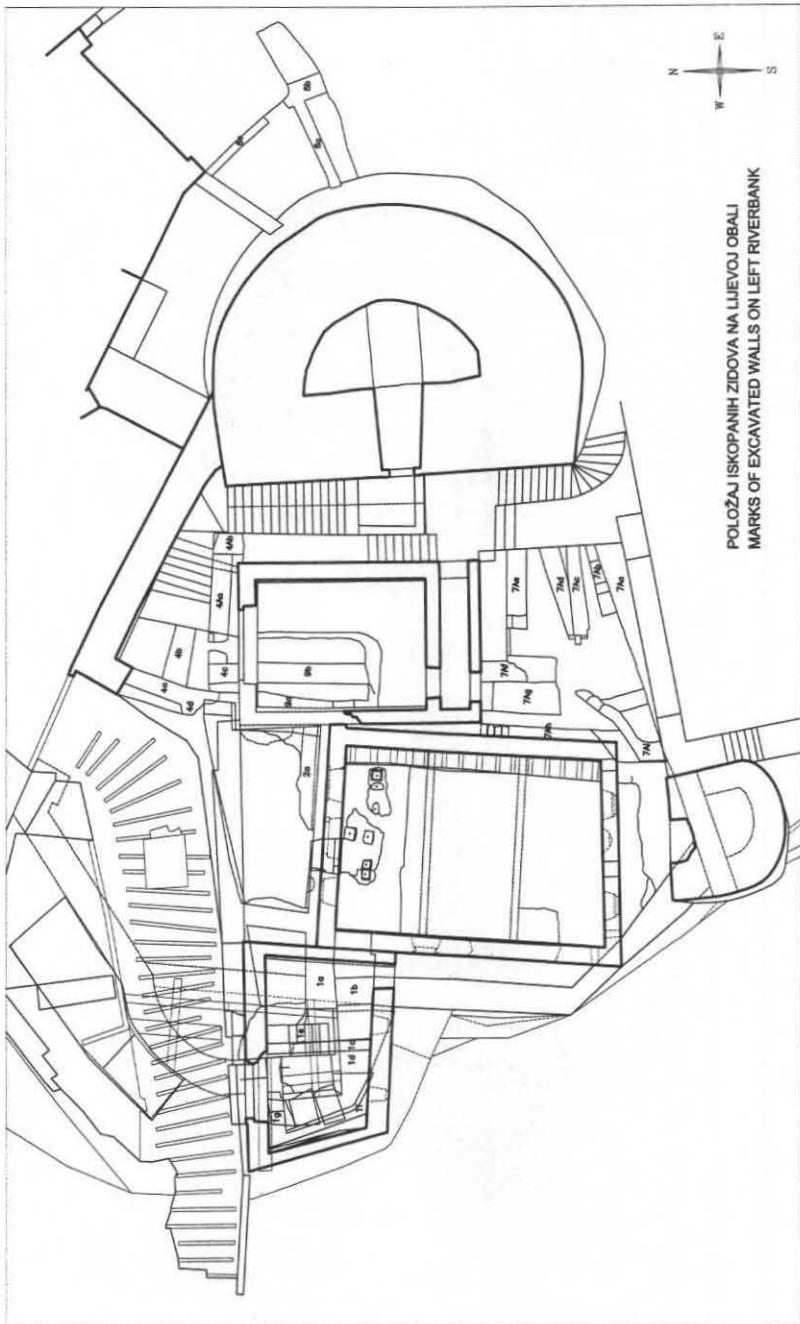
Sl. 22. Položaj iskopanih zidova na lijevoj obali.

- dijelu sjevernog zida uz Taru,
- u prostoriji br. 5, sondi 5,
- u prostoriji br. 1, sondi 1 (zid 1b),
- zapadno od mesdžida usporedno s rijekom (zapadni zid sonde 10),
- njegov zakošeni nastavak prema Herceguši,
- spoj Herceguše i Tare sačuvan samo u temeljnoj zoni (zid 7Aa).⁵

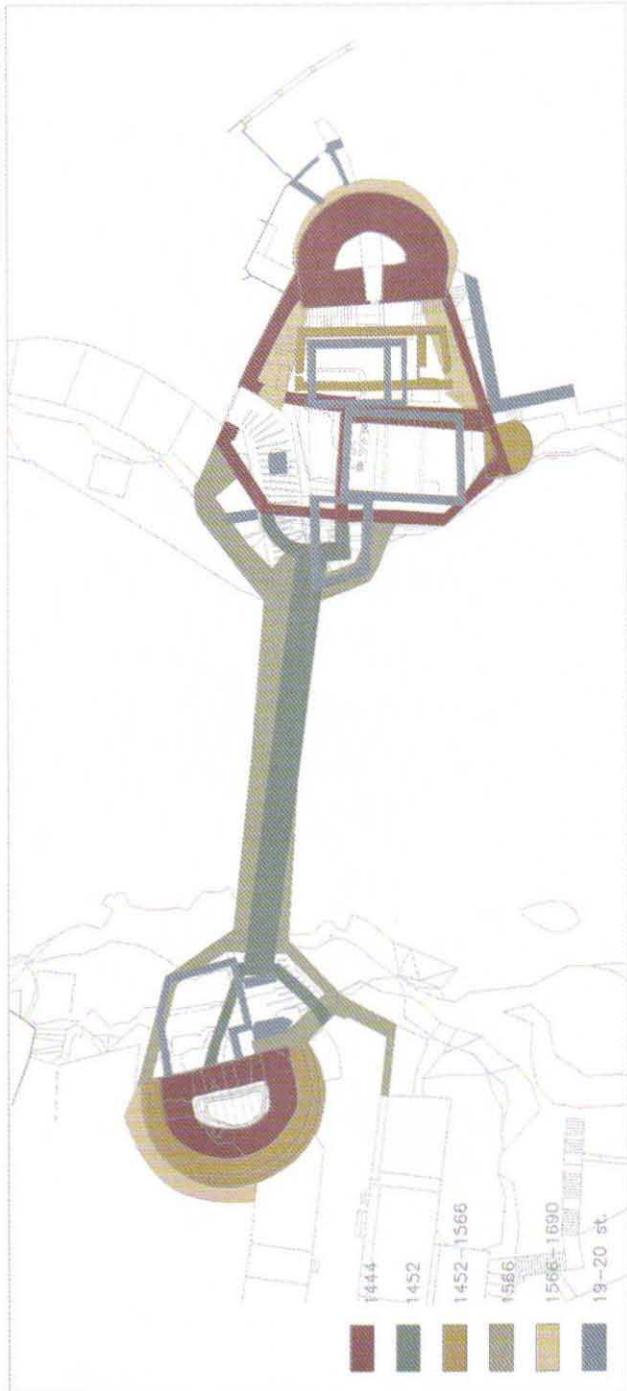
Sl. 23.
*Prostorni
razvoj
lokaliteta.*

- Između 1566. i 1690. god. ojačani su bočni zidovi kaštela dozidavanjem iznutra usporednog odmaknutog zida, te ispunom međuprostora zemljom. Kule su višekratno pregrađivane. Kula Tara je još jednom povišena, te joj je na vrhu izvedeno novo kamenno krunište. Halebija je isto tako povišena, te je na njoj izgrađeno novo krunište s merlima i puškarnicama. Između 1680. i 1695. god. kapetan Halebija, po kojem je dobila ime, pregradio ju je u pokrivenu karaulu. Povisio ju je te je otvorio niz prozora stvarajući na posljednjim etažama kule stambeni prostor za posadu.

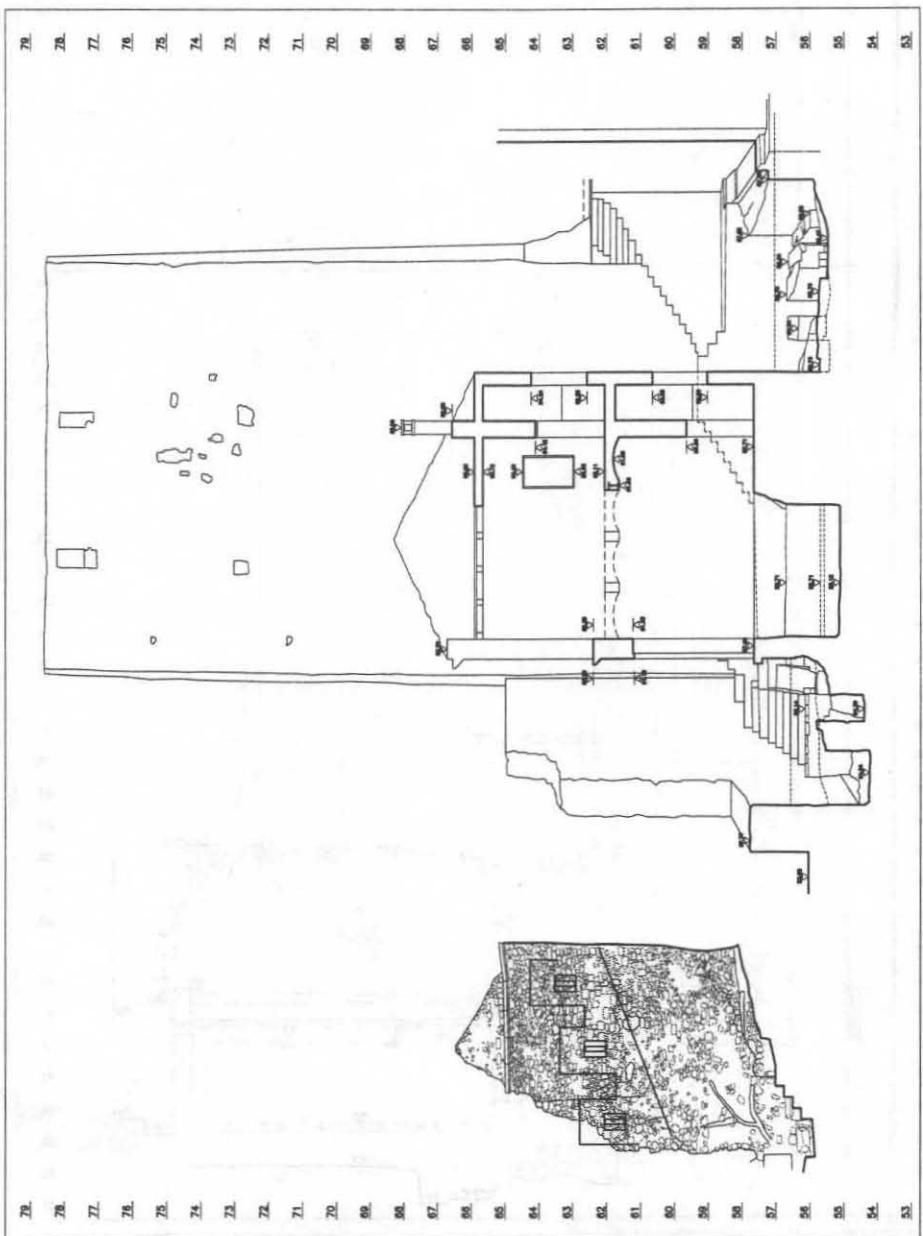
Sl. 24. Tara, poprečni presjek arheološkog lokaliteta.

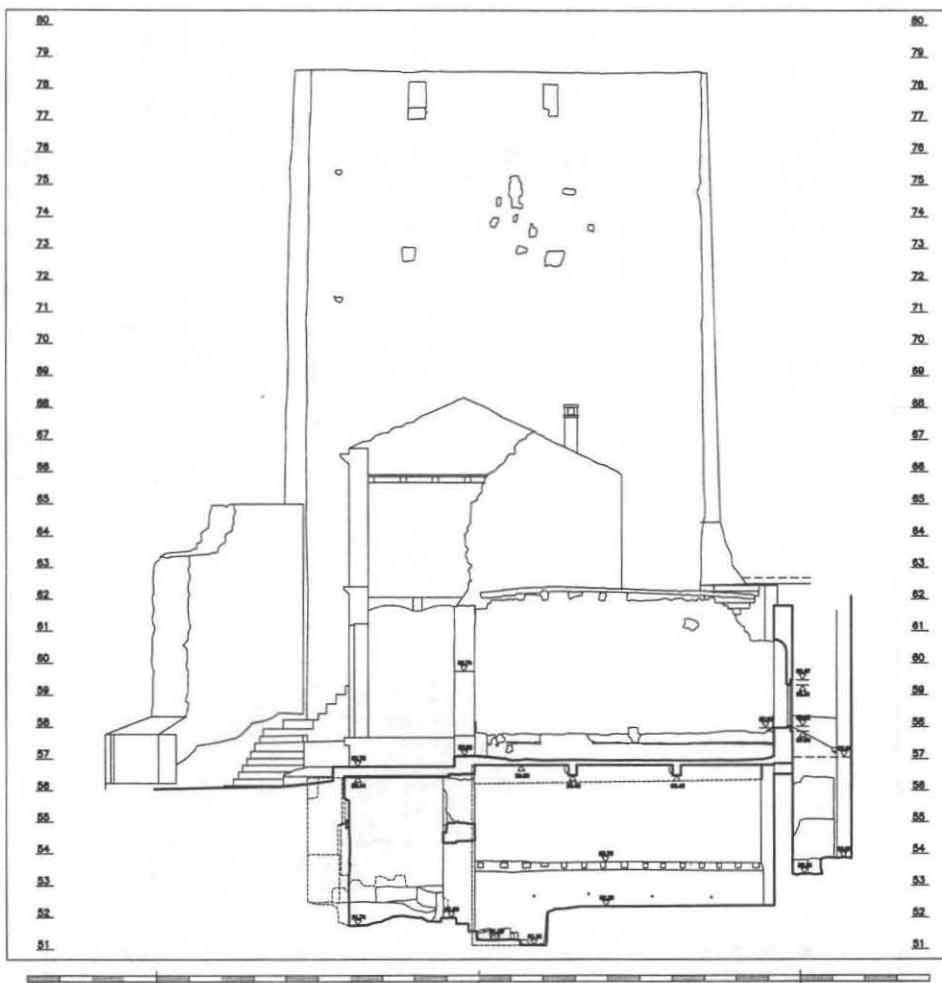
Sl. 25. Tara, poprečni presjek kroz arheološki lokalitet.

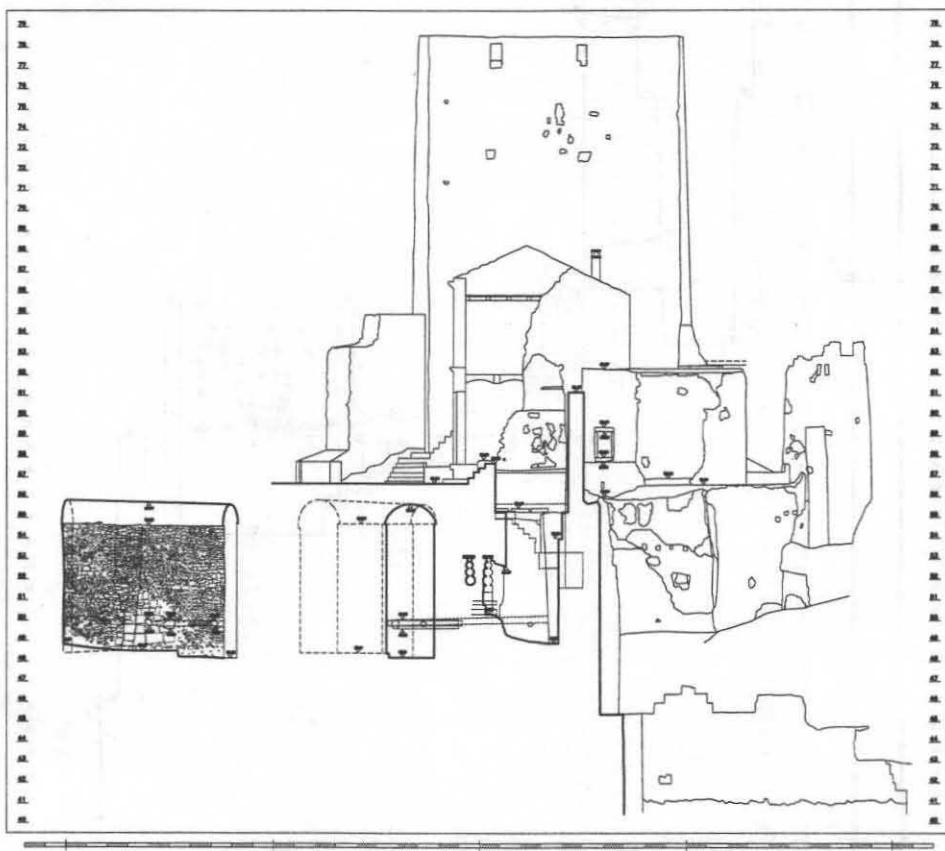
Sl. 26. Presjek kroz upornjake mosta.

mosta.⁹ Niža ležišta većeg su presjeka, oko 46x46 cm; smanjuju se prema vrhu. Najviša su kružna promjera, 16 cm. Nad njima je pronađena drvena podnica od 5-8 cm debelih drvenih platica. Sljedeći vertikalni nizovi drvenih ležišta nalaze se na položaju današnjeg mosta i prilazne mu kaldrme, ispod temelja kuće br. 1. Prije nego što se demontira kaldrma i temelj kuće, ne mogu se istražiti zbog urušavanja nasipa. Zbog toga nije još uvijek do kraja istražena i definirana širina drvenog visećeg mosta.¹⁰

Na šesterokutnom kaštelu, nesimetrično, na sjevernom dijelu zida, usporednim s Neretvom, dozidan je istak koji je poslužio kao upornjak drvenog mosta. Njega čini polukružni zid u prostoriji br. 5 i ugao zida 1a. U njega su bili upeti redovi drvenih greda koje su konzolno prepuštane nad rijeku. Na sjeveru je istak polukružan da ublaži i odbije udar visokih voda, dok je na svom južnom dijelu, logično pravokutan. Na vanjskom plaštu zida 1a pronađen je, skokom u zidu definiran, južni rub prolaza prema rijeci. Ispod vrata pronađena je drvena podnica, te niže nizovi drvenih greda konstrukcije mosta. Istraživanjima je tako određena visina drvene konstrukcije mosta, te južni rub prolaza mosta kroz zid kaštela.

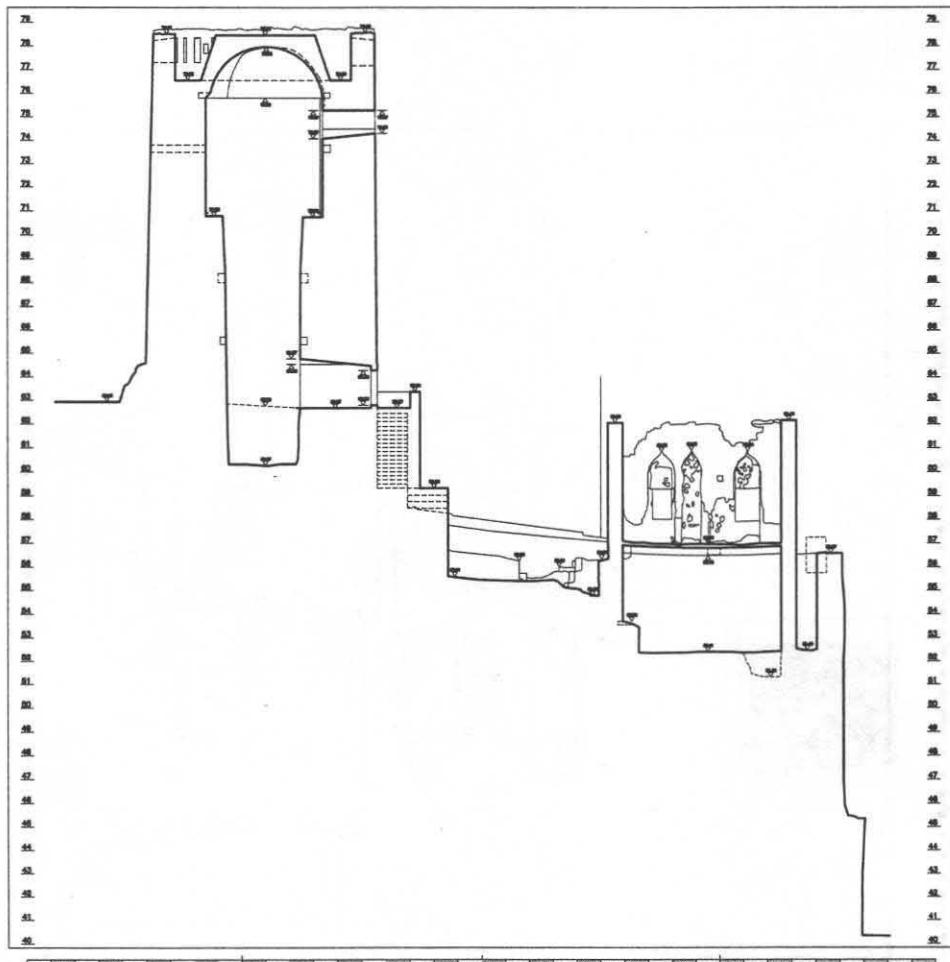
Sl. 27. Tara, uzdužni presjek, pogled na jug.

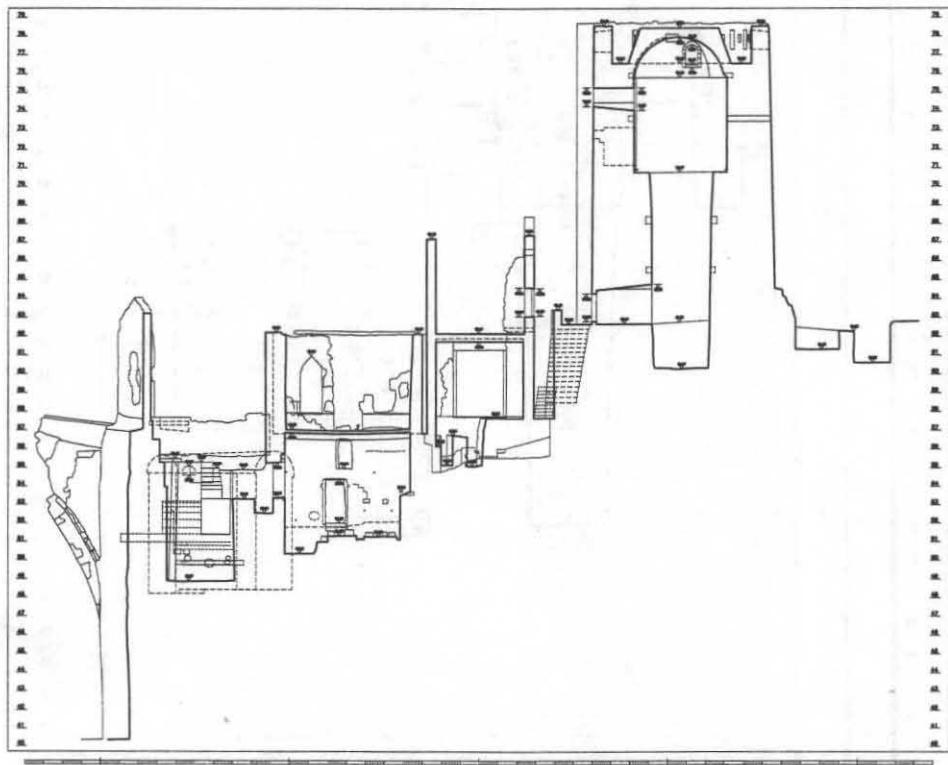
Sl. 28. *Tara*, uzdužni presjek, pogled na sjever.

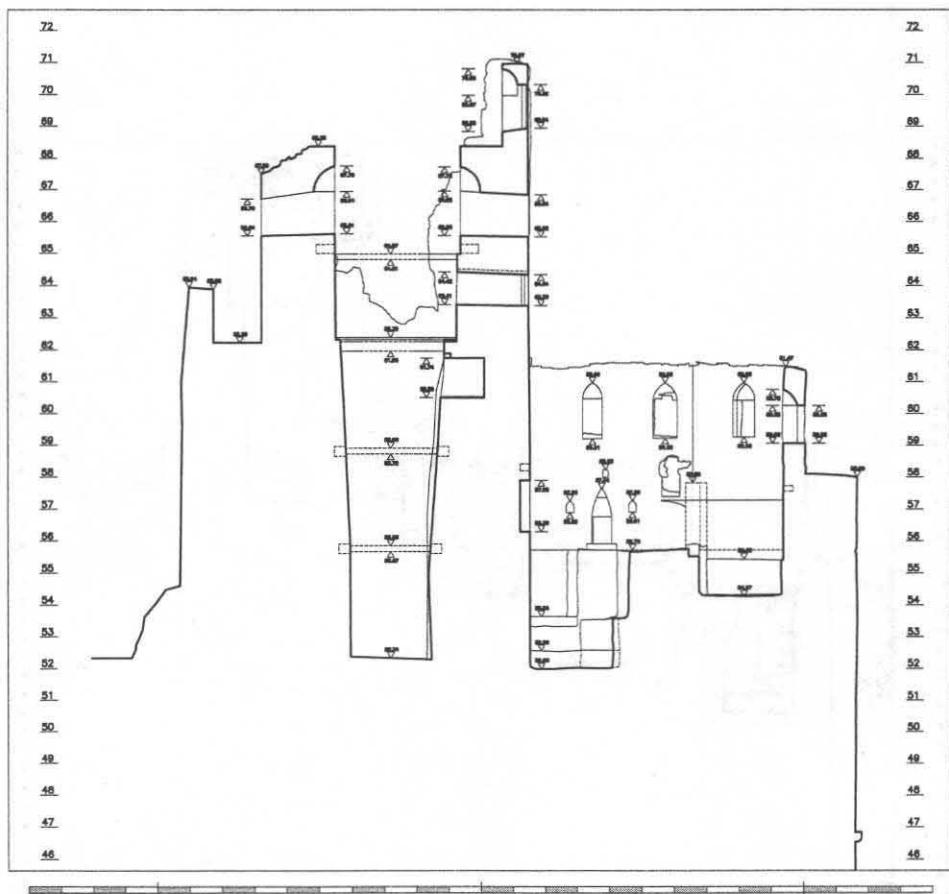
Sl. 29. Halebija, poprečni presjek, pogled na sjever.

Na sjevernom uglu Halebije ratnim razaranjima urušen je dio predzida. Na tom dijelu polukružnog zida kule vidljivi su ostaci otklesanih trostrukih kamenih konzola. Nalaze se na koti 61,60 m n/v, istih su dimenzija i razmaka kao i na Tari, kao i odnos visina konzola i ulaznih vrata u kulu. Na ostalom dijelu polukružnog pročelja nema vidljivih ostataka, jer su zaklonjeni izgradnjom predzida.

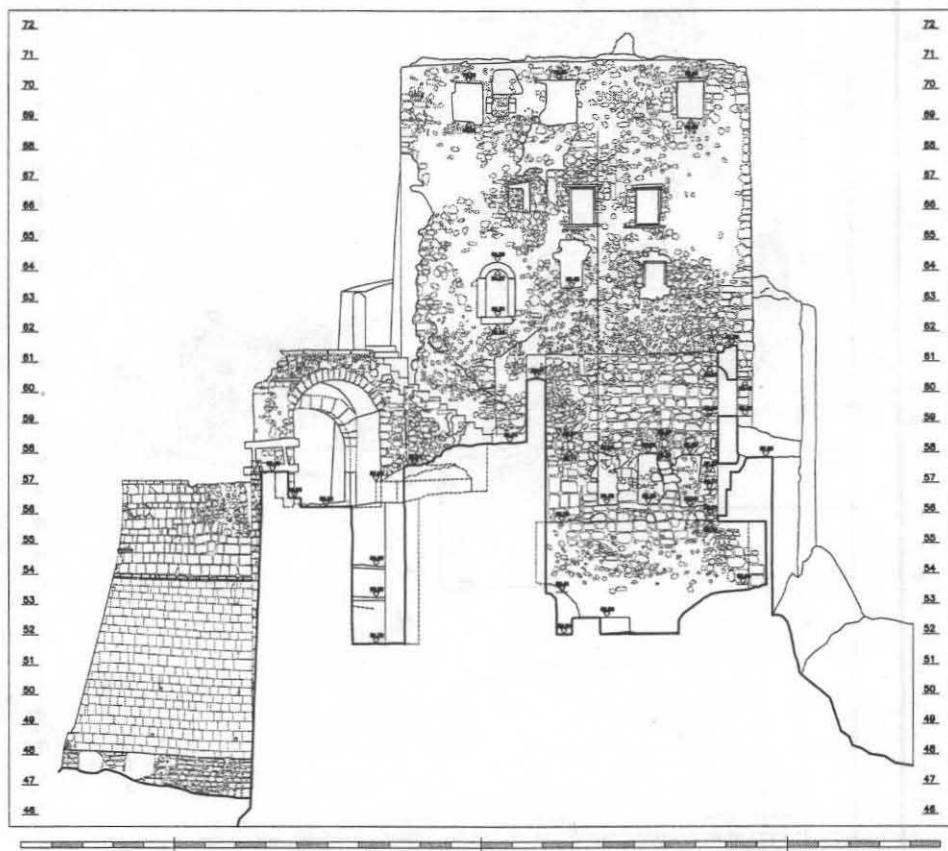
Sl. 30. Halebijah, presjek, pogled prema zapadu.

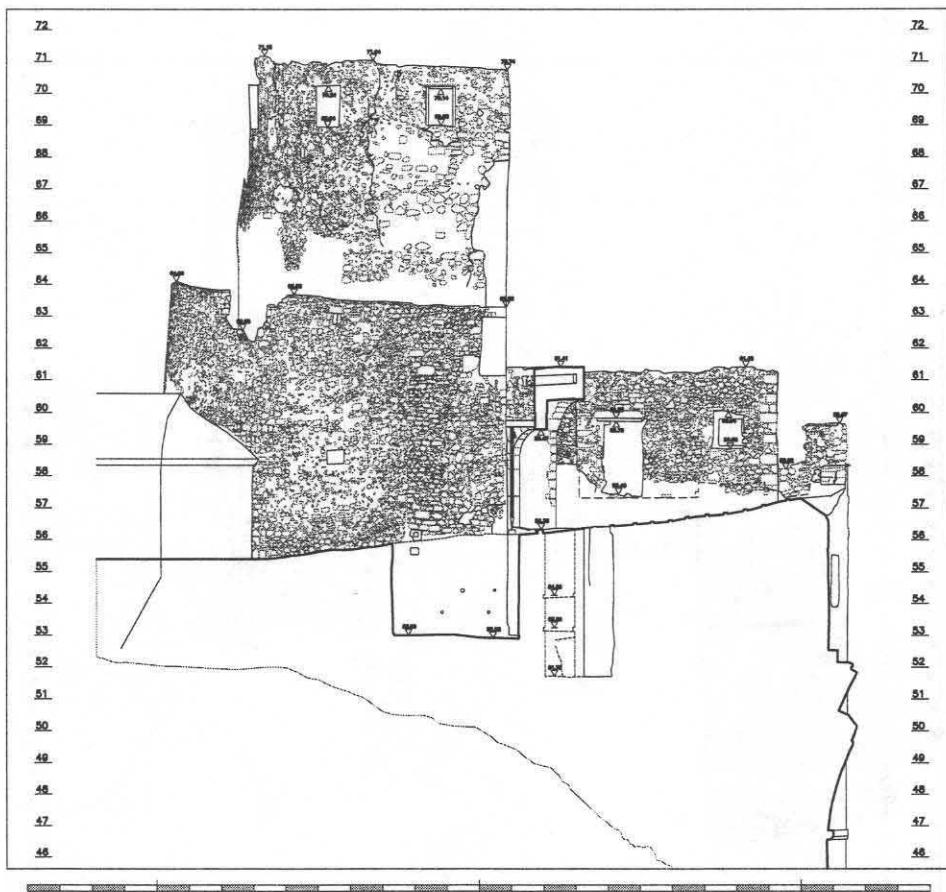
Sl. 31. Halebijja, presjek, pogled prema sjeveru.
