# **OSAM KONSTRUKCIJSKIH SLIKA O OSAM KAMENIH CRKAVA**

Autori: prof. dr. sc. Mladen Glibić  
prof. dr. sc. Ivo Čolak

Nakladnik: Sveučilište u Mostaru  
Za nakladnika: prof. dr. sc. Vlado Majstorović, rektor

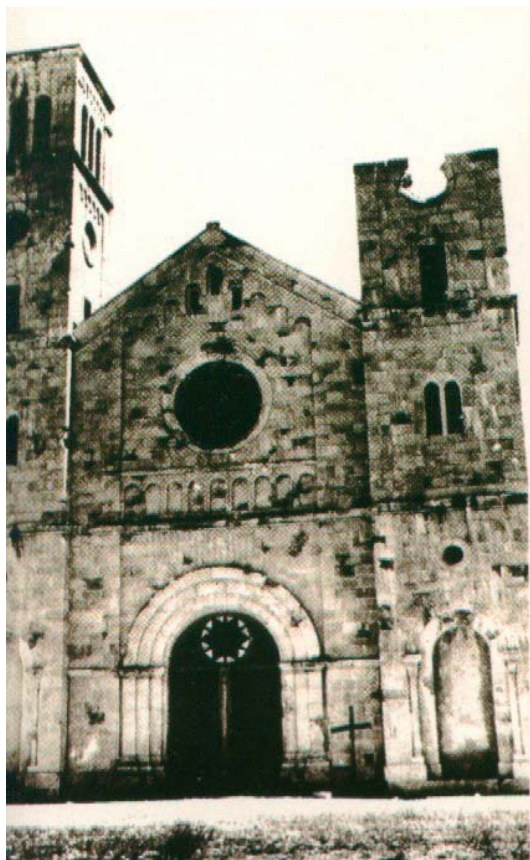
**Slika 7:** Oštećeno pročelje iz godine 1959.

Krajem Drugog svjetskog rata crkva je pretrpjela brojna oštećenja koja su kasnije uspješno sanirana. Izgled crkve nakon tih ratnih razaranja može se vidjeti na slici 7.

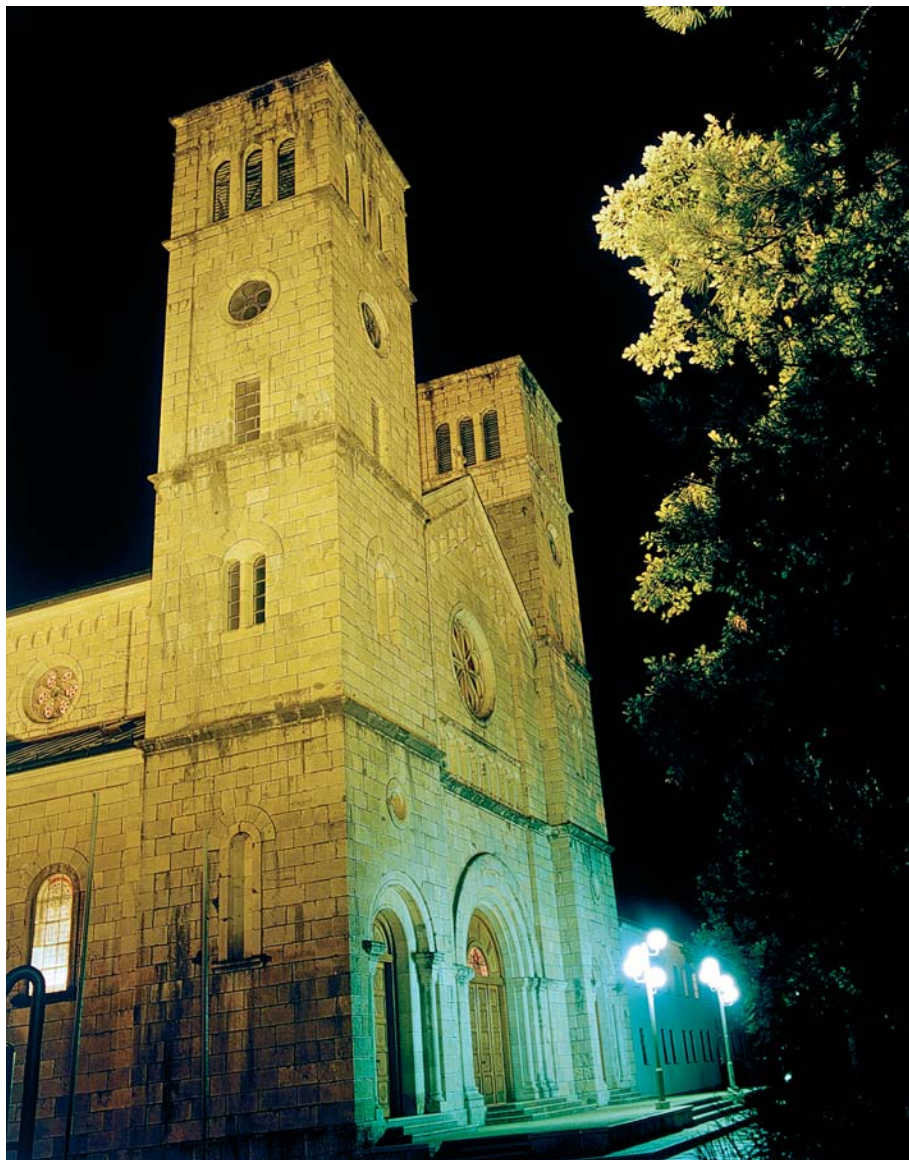
**Slika 9:** Sjeverni je zvonik dovršen 1927. a južni tek 1969. godine

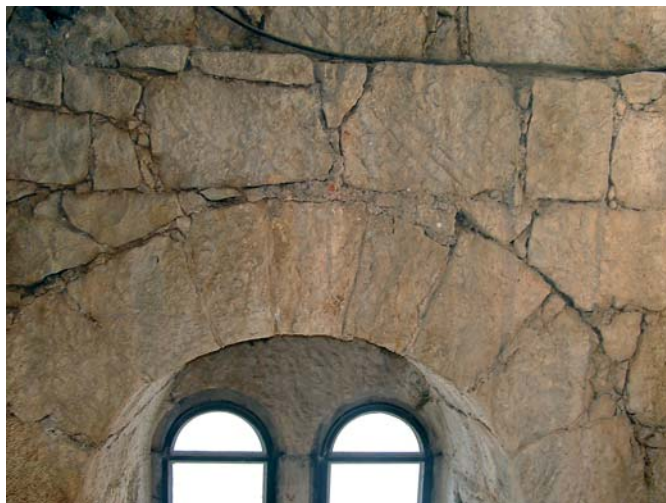
**Slika 10:** Kameni zid zvonika s unutarnje strane

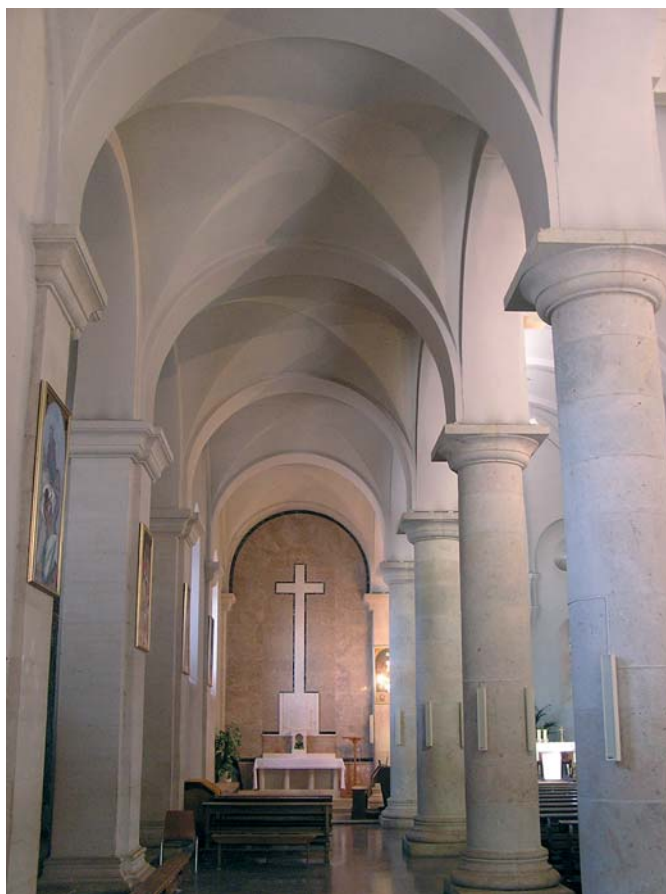
**Slika 11:** Kameni stupovi crkve

Posebna kvaliteta i umijeće gradnje vidi se u izradi kamenih stupova crkve ispod kamenih arkada bočnih zidova (vidjeti sliku 11). Cilindrični kameni blokovi od kojih su izgrađeni stupovi promjera su oko 90 centimetara, visine oko 60 centimetara i mase preko 1000 kg. Ovi su blokovi povezani u vrlo homogenu cjelinu s jedva vidljivim sljubnicama od vapnenog morta.

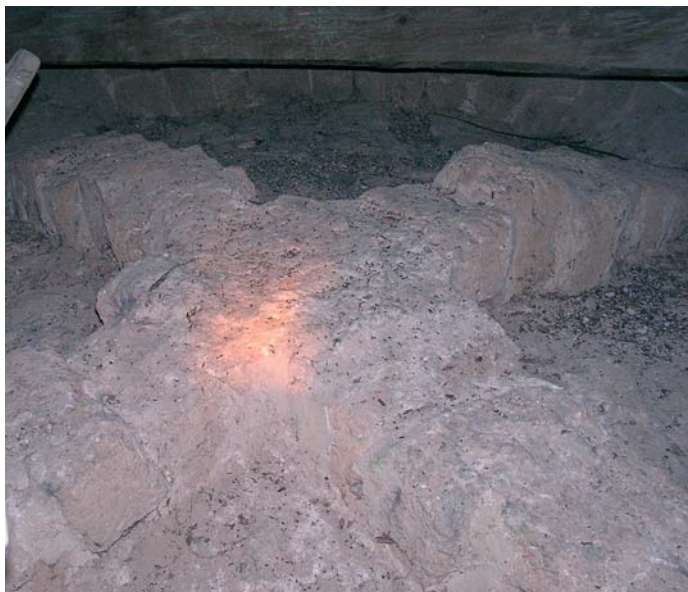
**Slika 13:** Kameni križni svod (iznad bočnih lađa)

Iznad glavne lađe križni su svodovi izgrađeni od armiranog betona, a iznad bočnih lađa od kamena dolomita kao što se vidi na slikama 12 i 13. Iznad su izgrađena rebra na spoju bačvastih svodova. Zanimljivo je da naznačeni armirano betonski svodovi na sebi nemaju vidljivih napuklina što bi se inače očekivalo zbog reoloških i termičkih naprezanja betona. Vjerojatno zbog dobre njege mladog betona i uporabe ondašnjeg cementa bez dodatka pucolana i zgure, skupljanje i puzanje betona nije izazvalo napukline.

Iznad bočnih lađa križni su svodovi vrlo vješto izvedeni od dolomita u vapnenom mortu. Ovi su svodovi napravljeni prije armirano-betonskih iznad glavne lađe. Križni svodovi nad bočnim lađama nisu armirano-betonski jer je tridesetih godina prošlog stoljeća beton bio vrlo skup, a dobra kamena i izučenih klesara bilo je dosta lako naći.

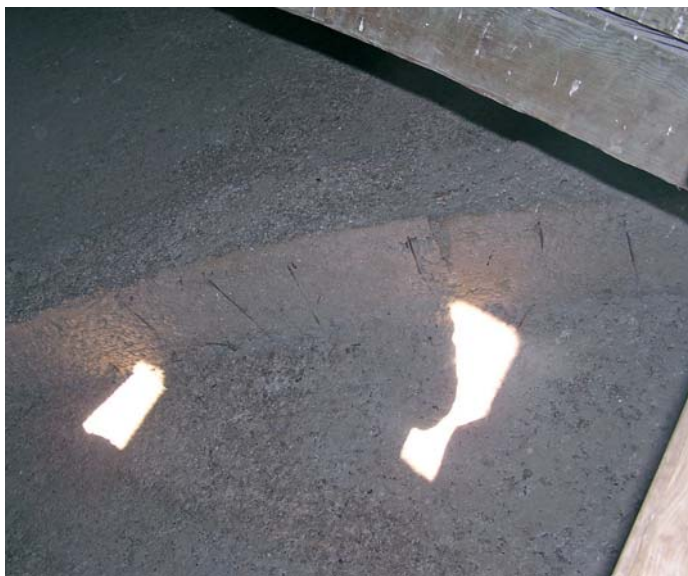
**Slika 14:** Tanki zaštitni slojevi armature

Od nedostataka pri gradnji može se izdvojiti mjestimična segregacija betona i tanki zaštitni slojevi armature, što se može vidjeti na slici 14. Svod nad apsidom također je izgrađen kao armirano-betonska ljuska.

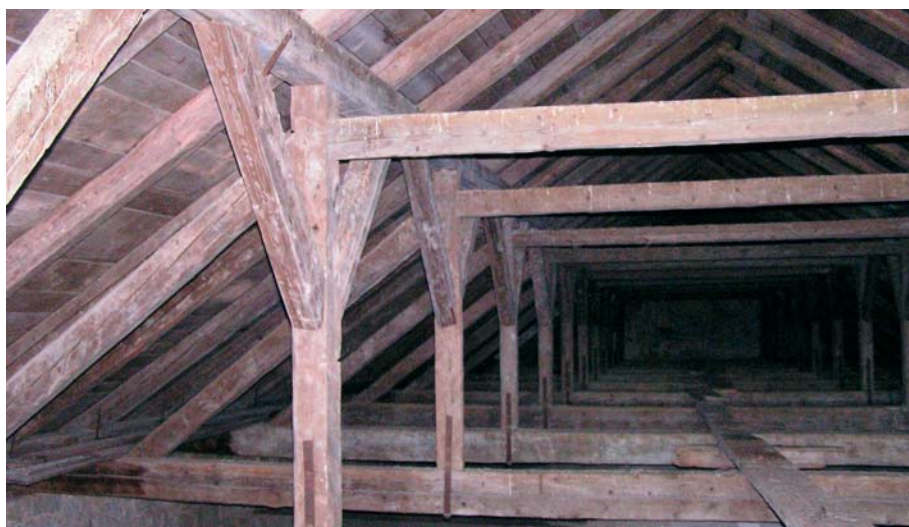
**Slika 15:** Dio krovne konstrukcije

Novčana sredstva u vrijeme gradnje bila su preprekom bržoj gradnji zidova i krovne konstrukcije. Drveni je krov postavljen godine 1911. bez izrade stropova. Opterećenja od krova, kojem su glavni nosači izvedeni kao dvostruka visulja, bila su vrlo mala. Godine 1963. dolazi do značajnijeg obnavljanja krovne konstrukcije, ali su zadržane konstrukcijske značajke izvornog krova iz 1911.

Izgradnjom kamenih zidova, stupova i arkade crkve bez stropne konstrukcije dobila se građevina koja može primiti relativno mala horizontalna opterećenja. Kako je već naznačeno, opterećenja od krova kojem su glavni nosači izrađeni kao dvostruka visulja imala su male vrijednosti. Drvena krovna konstrukcija bočnih lađa povećala je horizontalnu krutost crkve. Također su i dodatne niše u bočnim zidovima imale istu ulogu.

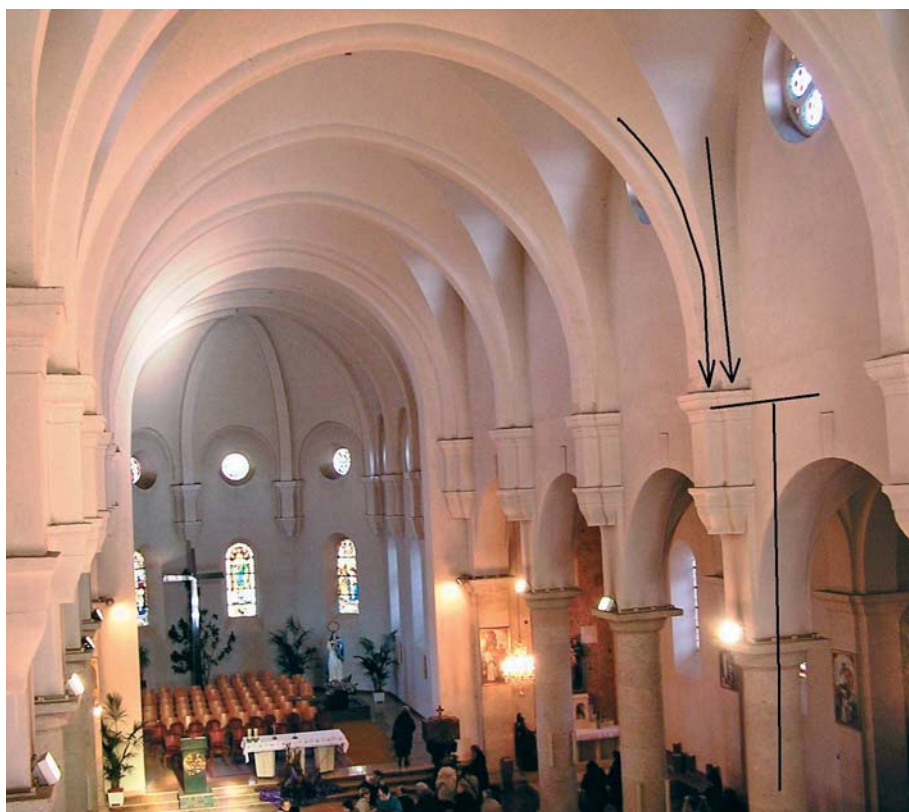
**Slika 18:** Tijek sila sa svoda na stup crkve

Križna armirano-betonska konstrukcija svoda iznad glavne lađe preko glavnih lukova oslonjena je samo na zid arkade nad kamenim stupovima. Cilindrični svodovi nisu se izravno oslanjali na postojeće kamene zidove iznad arkada. Oslanjanje svodova iznad kamenih stupova bilo je izvan težišne osi, što se može vidjeti na slici 18.

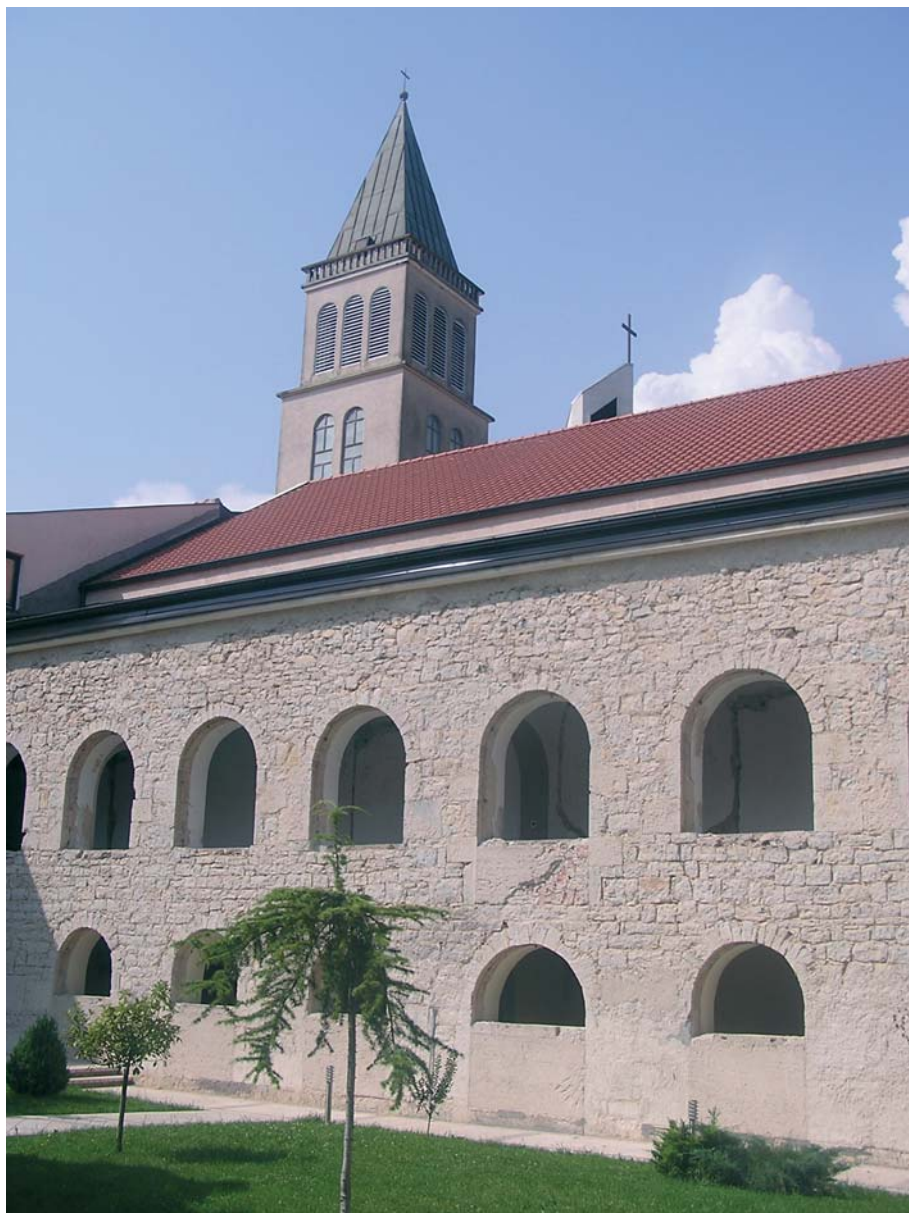
**Slika 7:** Južna strana crkve nakon skidanja stare žbuke

Na svim zidovima crkve i zvonika mogao se vidjeti, sve do posljednje rekonstrukcije, veći broj kosih pukotina. Debeli kameni zidovi su vrlo kruti nosivi elementi, kod kojih i mali pomaci izazivaju velika naprezanja zbog čega nastaju pukotine. Pomake su mogli prouzročiti različiti utjecaji kao što su slijeganje temelja, velike temperaturne promjene tijekom godina i, također, potresi koje je ova crkva "preživjela". Ratna oštećenja iz Drugoga svjetskog rata su kasnije sanirana, ali su zasigurno zbog slabljenja zidova pridonijela nastanku pukotina.

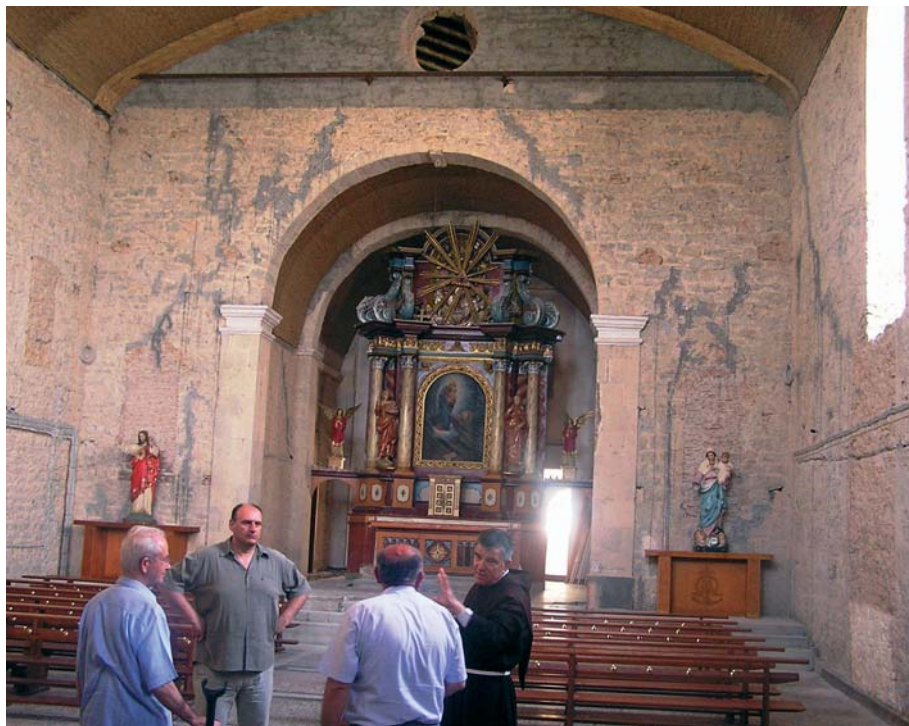
**Slika 9:** Diskusija nakon injektiranja zidnih pukotina (u pozadini)

Sredinom devedesetih godina prošloga stoljeća izvršen je *monitoring* "rada" svih većih pukotina. Ova su mjerenja pokazala da pukotine imaju promjenu širine jedino zbog promjene temperature. Zbog toga je odlučeno da se pukotine saniraju samo injektiranjem s injekcijskim mortom na bazi cementa sa spriječenim skupljanjem. Ovaj je posao urađen 2007. godine.

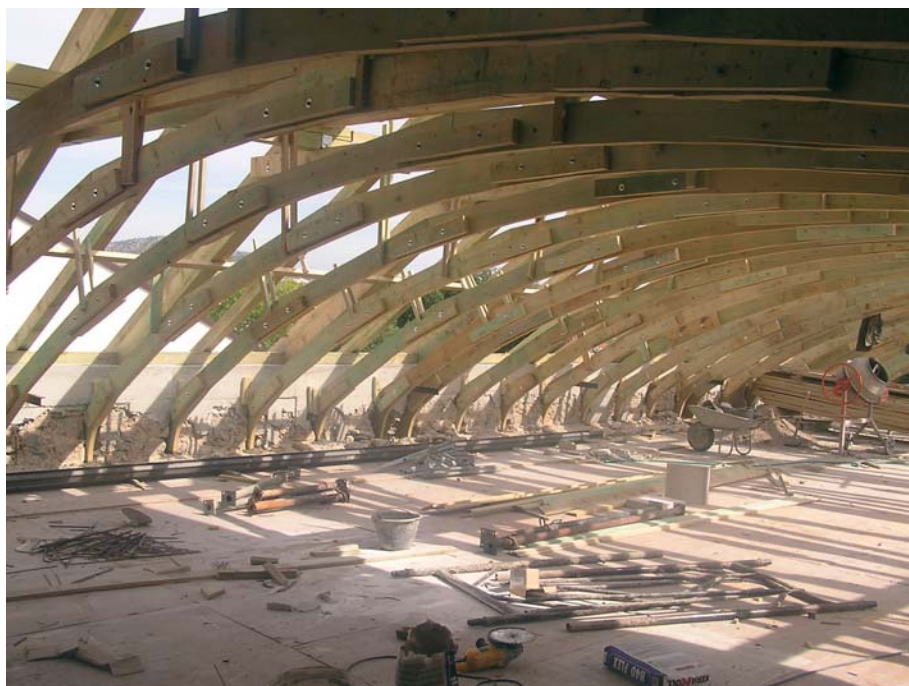
**Slika 10:** Gradnja drvene stropne konstrukcije

Rogovi su postavljeni na međusobnom razmaku od 100 cm tako da je samo svaki drugi rog samostalan, dok se svaki prvi rog nalazi izravno iznad kosnika glavnoga vezača. Po rogovima su postavljene letve na kojima je bio pokrov od salonita. Strop iznad oltara je bačvasti. Konstrukcija stropa je ista kao kod stropa iznad lađe crkve.

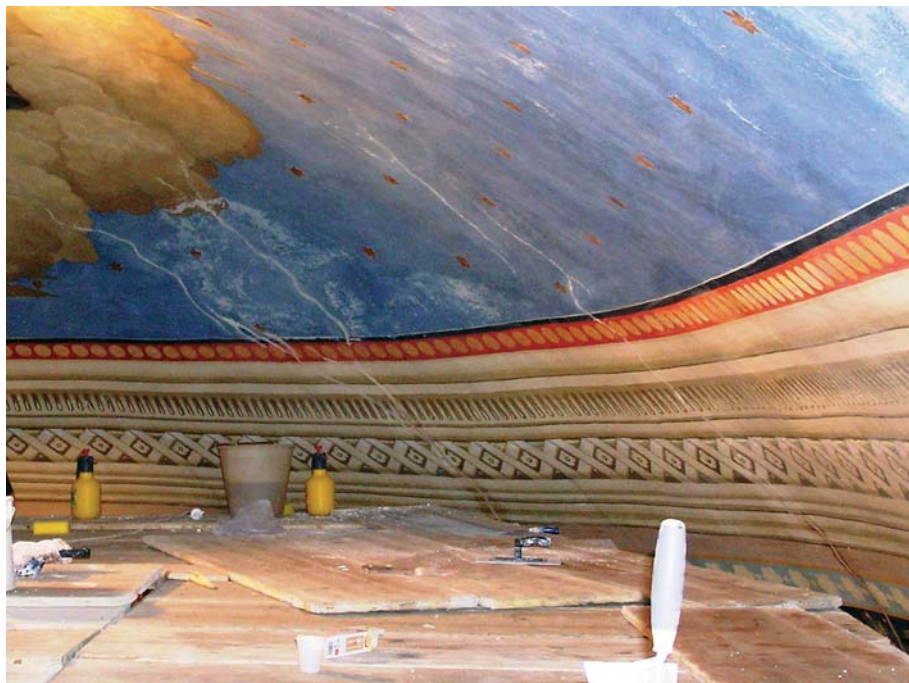
**Slika 12:** Napukline na kamenom svodu iznad oltara

Široke napukline koje se vide oko prozora na mjestu dodira stropne ploče i vanjskog zida prouzročene su skupljanjem betona. Na kamenom svodu kupole iznad oltara u blizini oslanjanja na rubni kameni zid mogu se uočiti dominantne radijalne napukline. U tjemenu toga svoda uočava se velika tangencijalna napuklina što se može vidjeti na slici 12.

Rezultati dobiveni iz računalnog 3D modela crkve [2] pokazuju da je stanje naprezanja u glavnim betonskim lukovima, svodnoj konstrukciji iznad oltara i u kamenom luku zabatnog zida takvo da je moralo doći do nastanka napuklina pod opterećenjem od vlastite težine (slika 13). Vrijednosti glavnih vlačnih naprezanja veće su nego što kameni svodovi mogu nositi bez pojave napuklina. Armirano-betonska svodna ploča može podnijeti vrijednosti računskih vlačnih naprezanja tako da na svodu iznad lađa crkve nema većih napuklina. Glavni lučni armirano-betonski nosači na tjemenu imaju male tlačne sile, dok su znatne vrijednosti momenata savijanja. Vlačni dio betona nosača je ispucao, ali je ubetonirana čelična rešetkasta konstrukcija s dostatnom sigurnošću prihvatila vlačne sile.

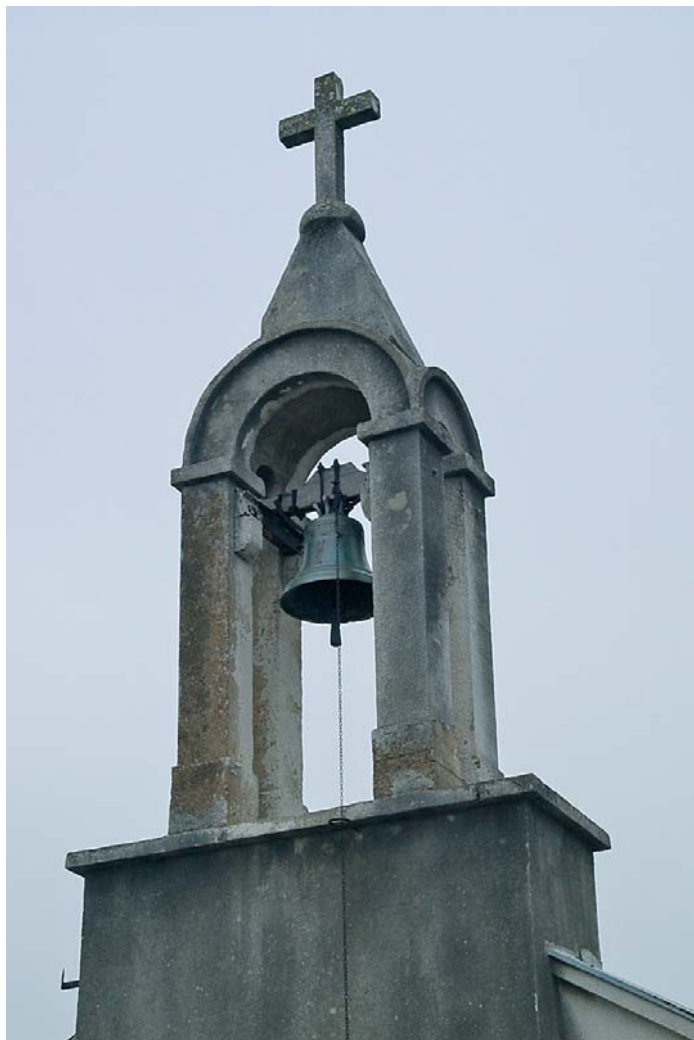
**Slika 4:** Zvonik  
podignut 1940.  
godine

Godine 1937. za vrijeme fra Mile Miloša na staroj crkvi u Gradnićima mijenja se crijep, a 1940. podiže se armirano-betonski zvonik koji je prikazan na slici 4.

Armirano-betonski zvonik izgrađen je 1940. godine. Uz sjeverni zid crkve izveden je armirano-betonski zid s otvorom za ulazna vrata. Ovaj je armirano-betonski zid proširen i povezan s armirano-betonskim serklažom na vrhu kamenog zida. Na ovom proširenom dijelu armirano-betonskog zida izgrađena su četiri armirano-betonska nosača crkvenog zvonika.

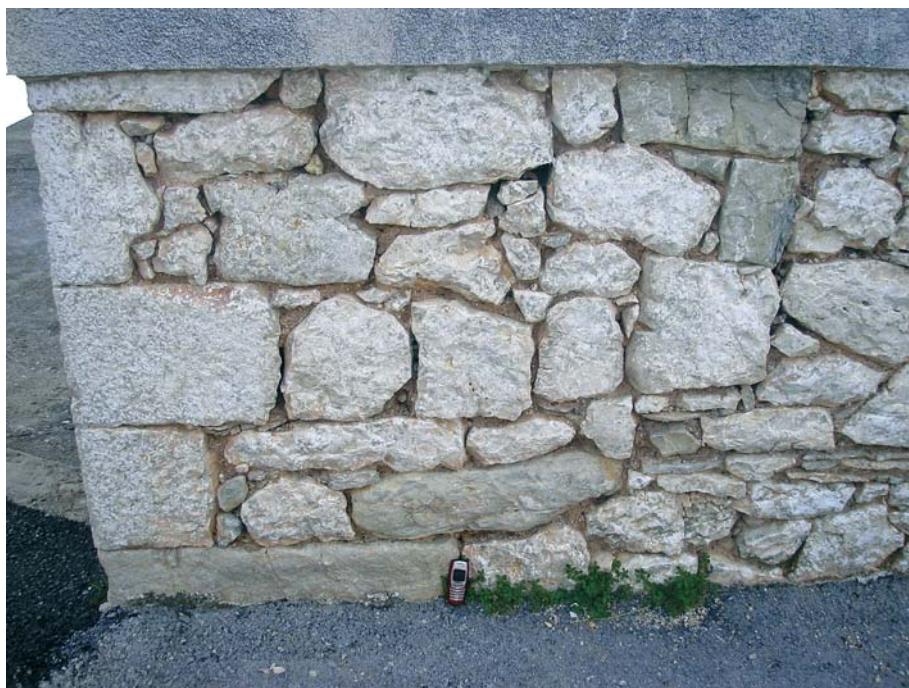
**Slika 9:** Način zidanja na uglovima crkve

Kamen je lomljeni i grubo se klesala samo vidljiva ploha kamenih blokova. Veličina i oblik blokova su nepravilni i zidanje se zbog velike debljine zida izvodilo u više slojeva unutar jednog reda. Samo na vidljivim slojevima iznutra i izvana unutar svakog pojedinog reda dijelom se koristilo i klesano kamenje. Središnji slojevi zida uglavnom su ispunjeni nepravilnim, loše obrađenim, manjim kamenim komadima koji su se dobro povezali s vapnenim mortom. Bolje klesani kameni blokovi koji su bili pravilnijih oblika i većih dimenzija ugrađivani su na uglovima crkve i uz otvore na zidovima. Takvi karakteristični dijelovi građevine mogu se vidjeti na slikama 9 i 10.

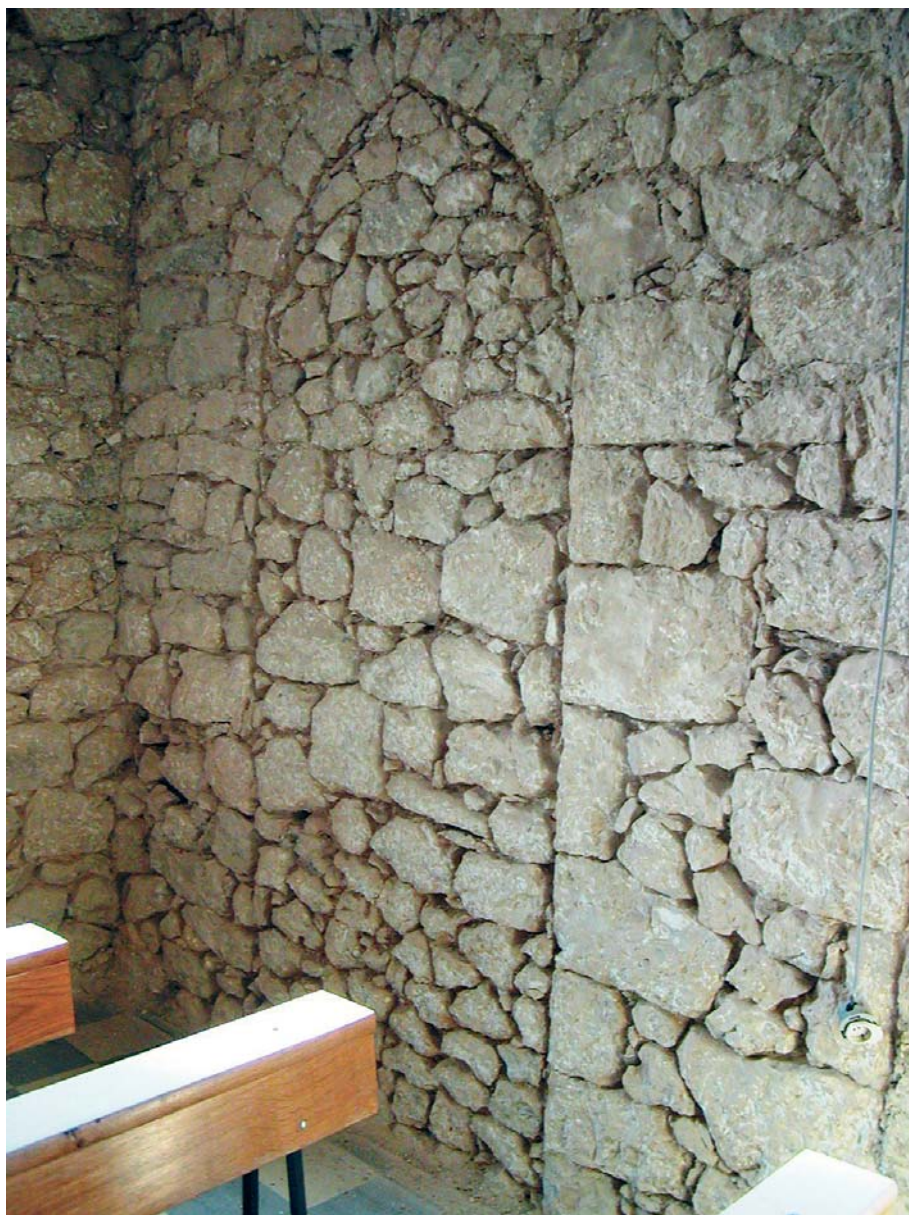
**Slika 10:** Unutarnji zid crkve s karakterističnim *obzidavanjem* otvora

U posljednjoj dogradnji i preuređenju crkve od 1967. do 1972. kao ojačanje uz zidove izvedeni su horizontalni i kosi armirano-betonski serklaži. Serklaži odstupaju od izvornog načina gradnje, ali su s druge strane znatno ojačali nosivost kamenih zidova na potresno opterećenje.

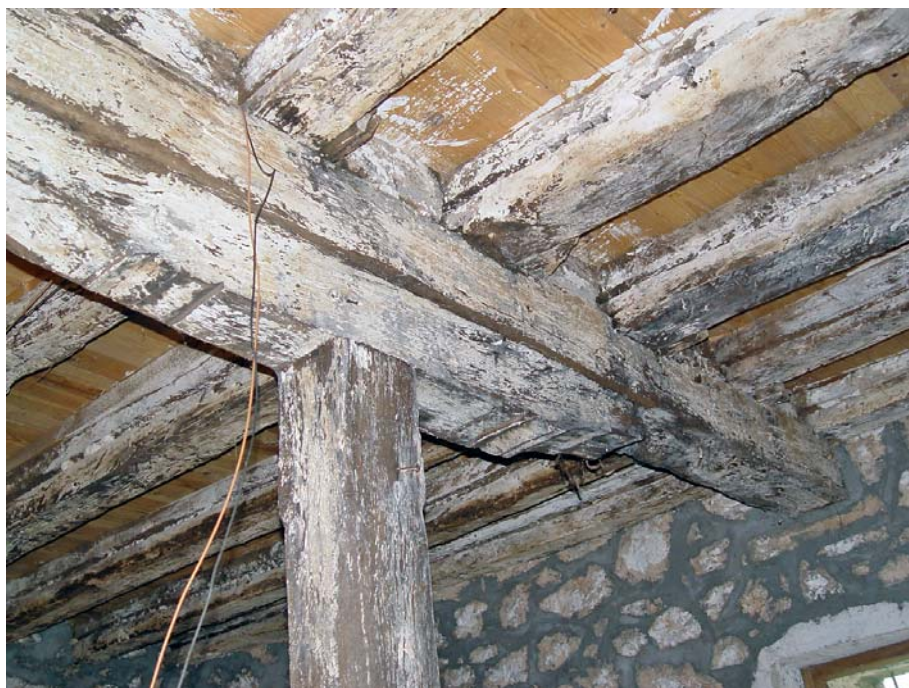
**Slika 11:** Stari drveni strop iznad podruma

Stropne konstrukcije iznad svih etaža izvorno su bile drvene. Danas je strop iznad prizemlja izrađen kao armirano-betonska ploča naknadno izvedena pri spomenutoj dogradnji crkve. U podrumskom je dijelu sačuvan izvorni način gradnje drvene konstrukcije stropa što se može vidjeti na slici 11. Zbog povećane vlažnosti u podrumu i zbog izravnog oslanjanja bez ikakve zaštite stropnih drvenih greda na zidove, morala se izmijeniti drvena građa postavljena prije stotinu pedeset godina. Međutim, i današnji glavni nosač i stropne grede vrlo su stari. Riječ je o ručno tesanoj hrastovoj građi koja je zbog uklapanja u kamene zidove počela trunuti uz oslonce.

Izvorni se strop crkve sastojao od stropnih greda duljine skoro sedam metara koje su na sredini raspona povezane s uzdužnom gredom *okagačom*. Ova je greda bila oslonjena na glavnim nosačima koji su postavljeni na razmacima do četiri metra duljine.

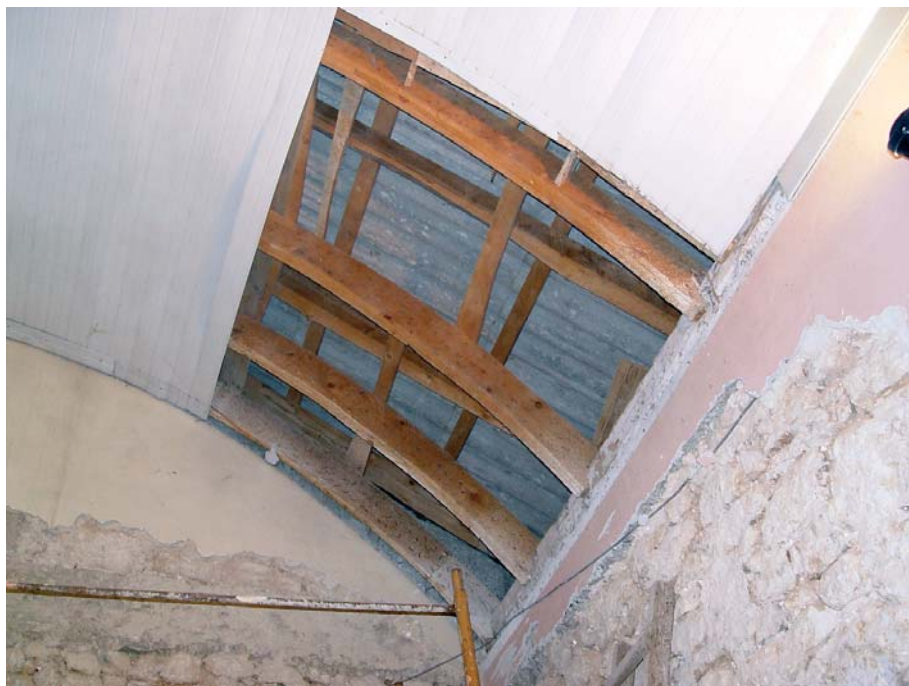
**Slika 14:** Daščani nosači bačvastog svoda crkve

Pri naknadnim rekonstrukcijama kružni je svod izgrađen nešto plići, ali s istim konstrukcijskim svojstvima. Strijela glavnih nosača sada iznosi 1,60 metara, a kružni luk ima promjer 8,50 metara. Na ovaj se način dobio nešto veći obujam cijeloga unutarnjeg prostora.

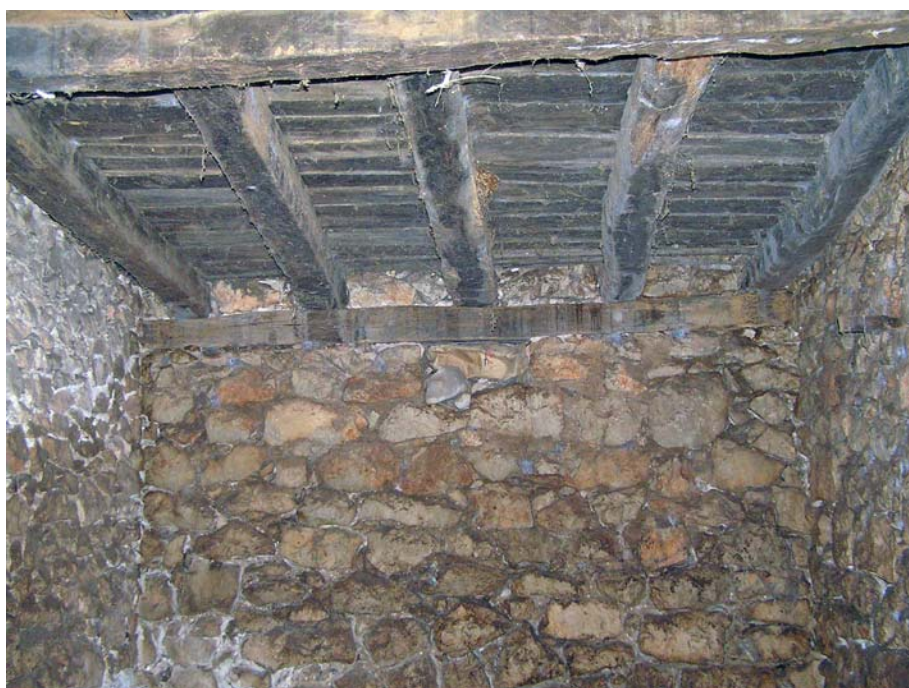
**Slika 7:** Izgled unutarnjih kamenih zidova

Kameni zidovi izgrađeni su od slabo klesanog vapnenca, tzv. "kamena živca". Kameni blokovi nisu veliki i zidani su u nepravilnim nizovima. Samo su u uglovima kuće postavljeni veći pravilno klesani komadi kamena vapnenca koji su formirali, u narodu zvane, somiče. Ovih klesanih komada nema oko otvora prozora i vrata što je bio redovit slučaj kod sličnih kamenih kuća izgrađenih u to vrijeme u susjednoj Dalmaciji.

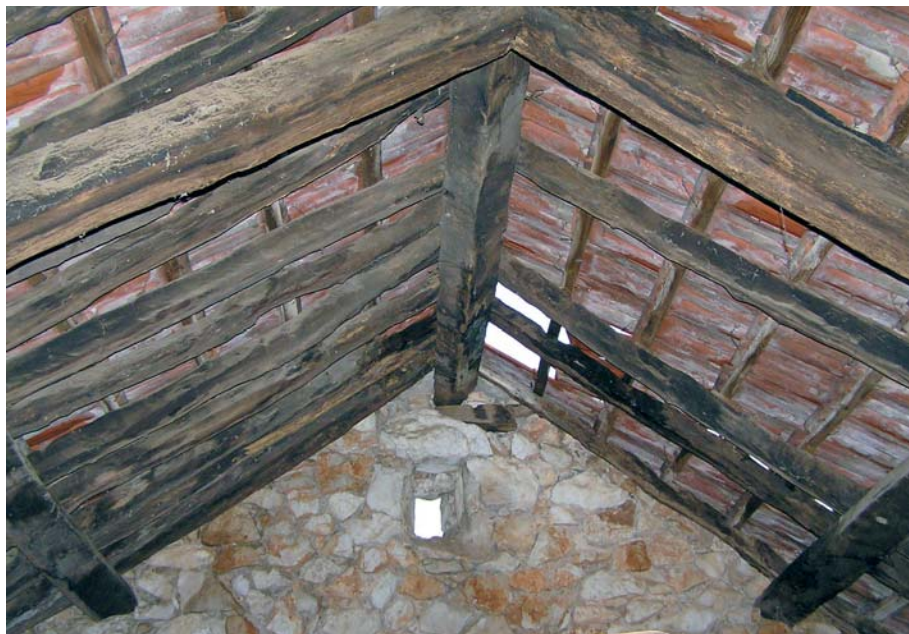
**Slika 8:** Kuća ima drvenu dvostrešnu krovnu konstrukciju

Kuća ima dvostrešnu drvenu krovnu konstrukciju s blagim nagibom. Izvorni pokrov bio je od vapnenih ploča postavljenih u dijagonalnom vezu.

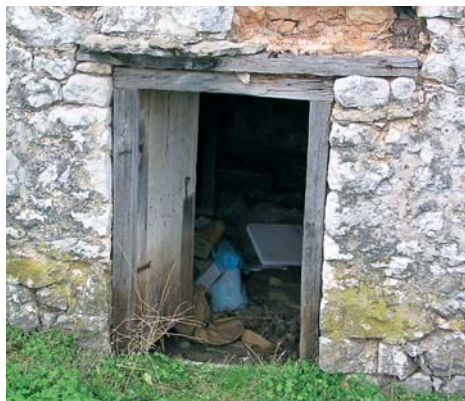
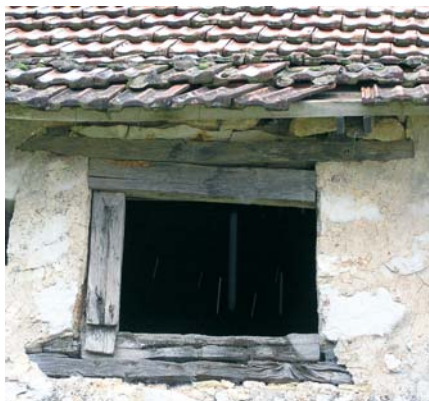
**Slika 9:** Okviri oko otvora su drveni, 2008.

Okviri oko otvora bili su drveni. Prozori su mali i otvori se šire prema unutarnjem dijelu zida, a nalaze se samo na gornjoj etaži. Vezivni materijal koji se koristio pri zidanju zidova u narodu se zvao "meljta". Ona se dobiva od mješavine vapna i crvene zemlje i zbog toga ima crvenkastu boju. Pri zidanju su se koristile velike količine meljte jer je kamena ispuna bila neo-braćena i nepravilna.

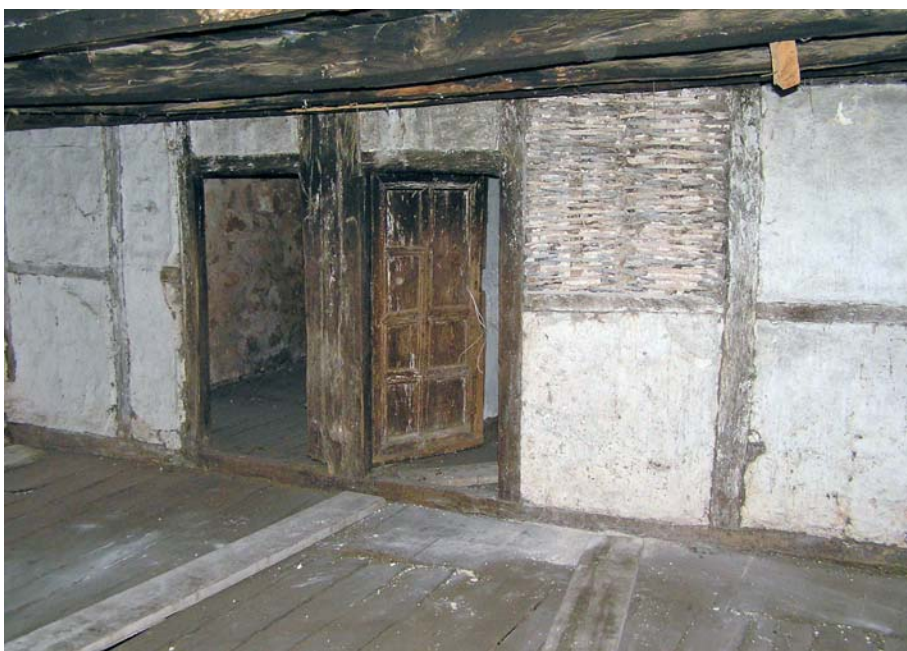
**Slika 11:** Većina unutarnjih zidova je ožbukana, ovisno o namjeni prostora

Vanjska strana zidova nije posebno ožbukana, dok je većina unutarnjih strana ožbukana, ovisno o namjeni pojedine prostorije.

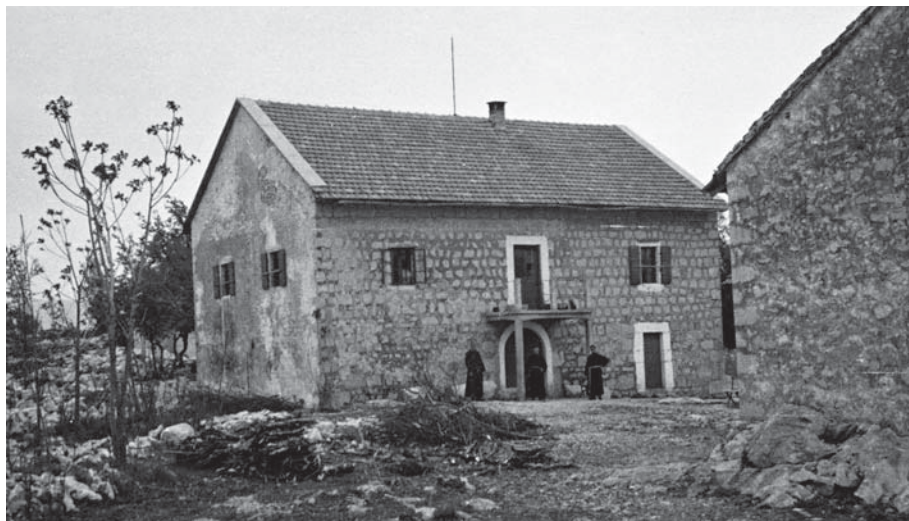
**Slika 1:** Stara župna kuća porušena 1985.

Nekoliko je godina kasnije ova stara župna kuća pretvorena u gospodarsku zgradu (štalu) koja je s vremenom postala vrlo trošnom. U njoj su za vrijeme Drugoga svjetskog rata klesari klesali kamen za župnu crkvu. Porušena je za župnikovanja fra Drage Pažina 26. veljače 1985. Nešto je ranije porušena i kuhinja koja se nalazila između stare i nove župne kuće.

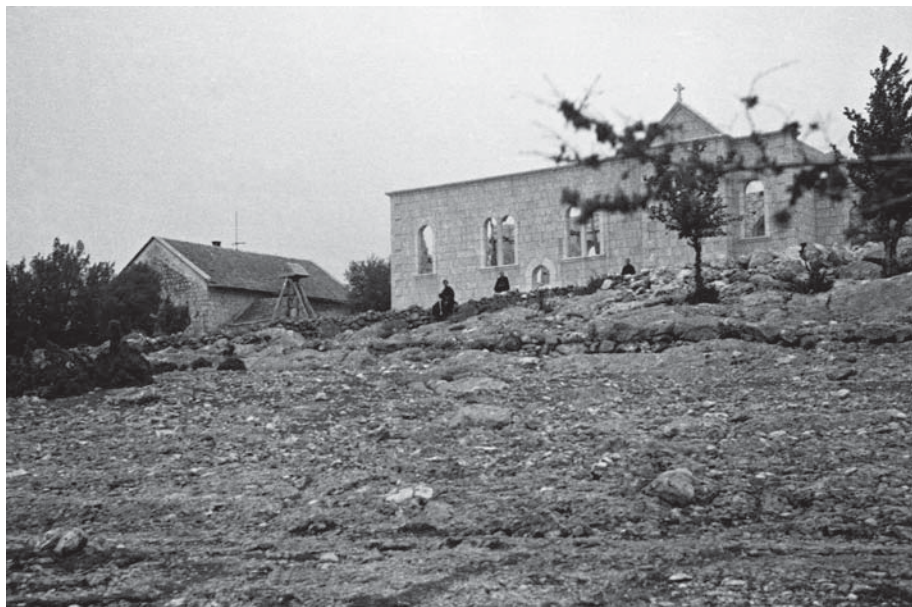
**Slika 4:** Crkva u gradnji, 1941. godine

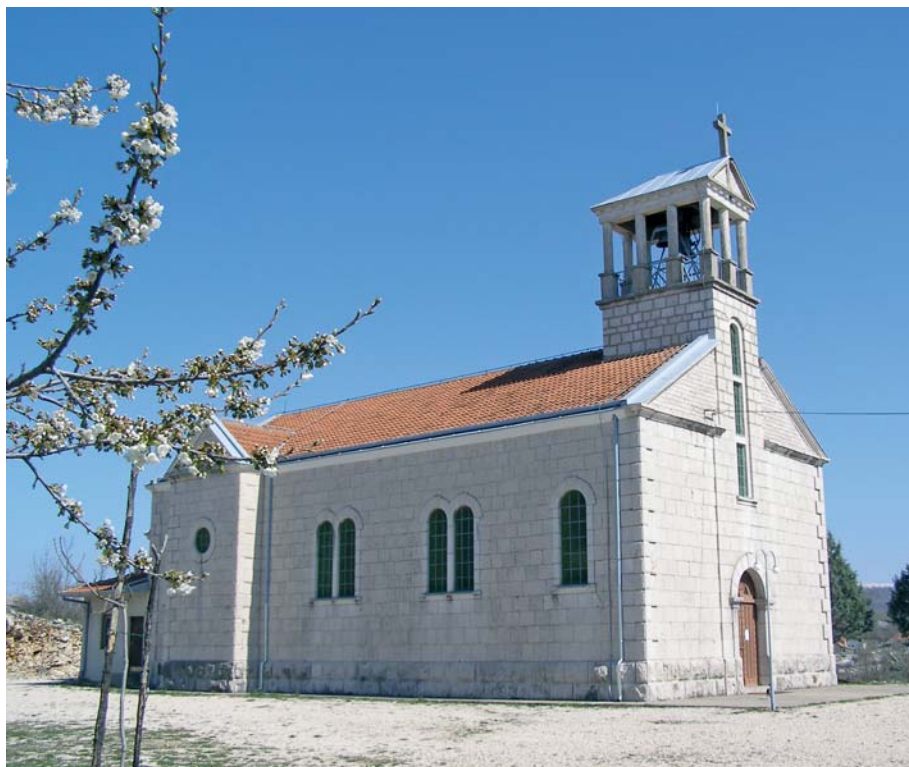
**Slika 7:** Bočno pročelje rašanjske crkve

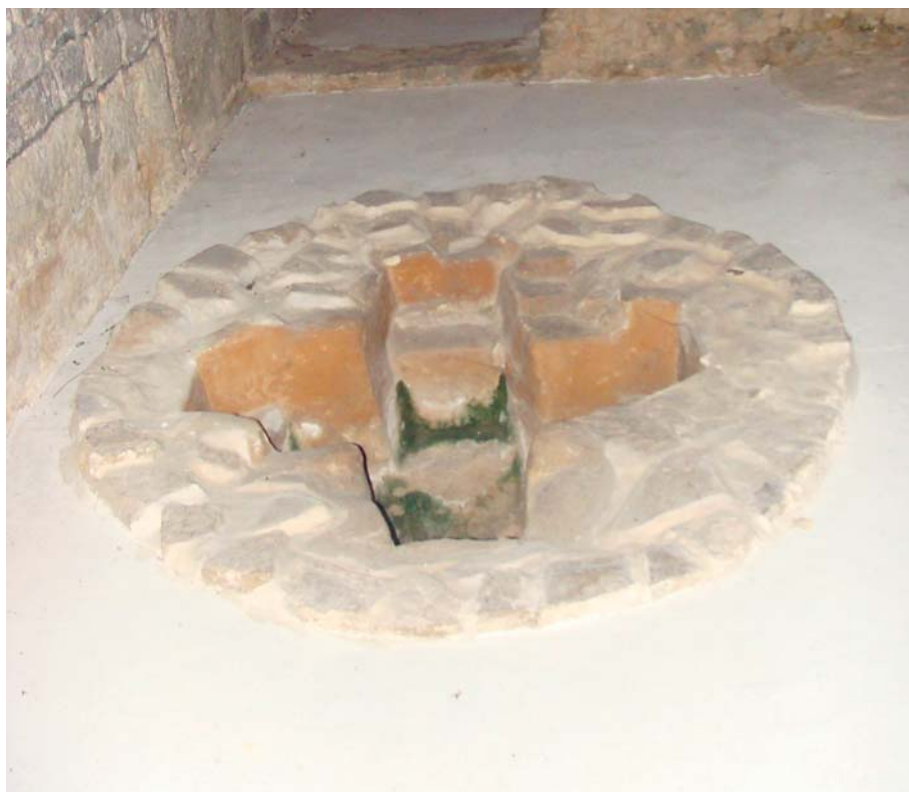
**Slika 2:** Obnovljena krstionica s križolikim zdencem

Prostorije goričke ranokršćanske bazilike nisu različite od drugih već istraženih na ovim prostorima. Ipak se osebujnost ove građevine može podičiti svojom gotovo u cijelosti sačuvanom piscinom (krstionicom ili krsnim zdencem). Na sjevernoj strani sadašnje stare crkve iz 1856. godine pronađeni su vanjski i pregradni zidovi prostorija ranokršćanske bazilike koji govore o liturgiji krštenja u rano doba kršćanstva i njezinu stepenastom hodu od ulaznih vrata do oltarskog prostora bazilike.

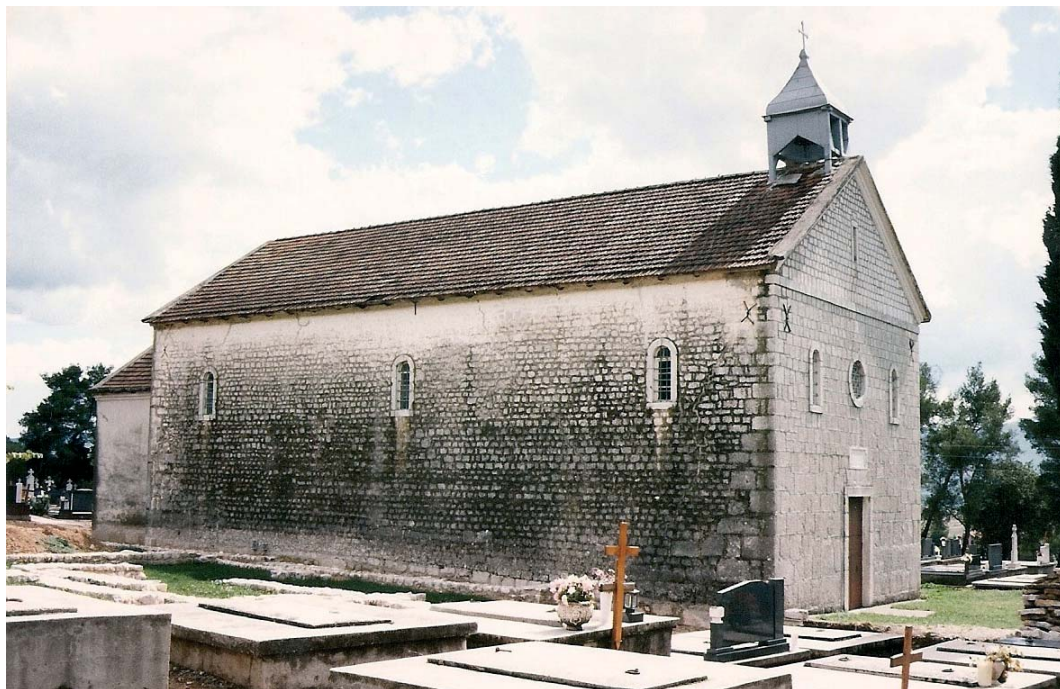
**Slika 5:** Crkva u Gorici

Gorička crkva je jednobrodna, duga je oko 23 metra, a široka 11 metara, ili 38 x 18 lakata kako je napisao njezin graditelj fra Petar Bakula. Apsida je pravokutnog oblika dimenzija 615 x 670 cm. Zidovi lađe su debljine oko 80 cm, a debljina zidova apside je od 60 do 100 cm. Visina zidova lađe je oko 8,20 m, dok su zidovi apside visoki 7,40 m. Crkva ima dvostrešni drveni krov s nagibom od 33 stupnja. Sljeme je na visini od 12,30 m. Vrsta pokrova mijenjala se tijekom vremena od kamenih ploča do posljednjeg pokrova od prešanog crijepa. Glavni je ulaz smješten na zapadnom pročelju. Iznad ulaznoga dijela lađe bio je drveni kor dužine oko 7 m i širine 9,40 m. Na kor se penjalo preko spiralnog drvenog stubišta.

Zidovi su dvoslojni zidani od kvalitetnog vapnenca s vapnenim mortom. Vanjski i unutarnji slojevi zida izrađeni su od klesanih, približno pravokutnih, kamenih blokova, a središnji je dio zida ispunjen nepravilno lomljenim manjim komadima vapnenca pomiješanim s debelim slojem vapnenog morta. Kako se u izgradnji zidova koristio kamen s prethodnih crkava koje su bile izgrađene na istom mjestu, a također i kamen sa starih okolnih grobova, zanimljiv je raspored po veličini kamena u zidovima. Pravilno klesane velike gromade ugrađene su u donje redove zida, dok je s porastom visine zida veličina ugrađenog kamena sve manja. Kamen većih dimenzija ugrađen je i u kutovima crkve kao i uz otvore na zidu i oltaru. Također, na pravilnim razmacima s većim kamenim blokovima povezani su unutarnji i vanjski slojevi zidova.

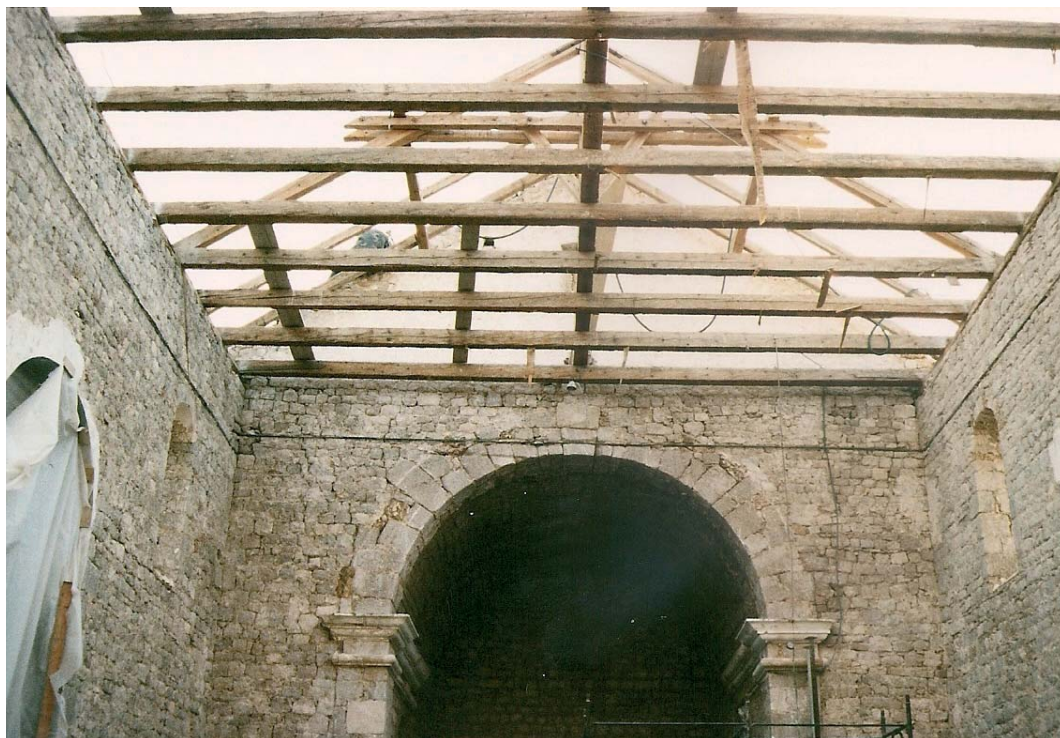
**Slika 6:** Postavljanje nove krovne konstrukcije

S unutarne strane pri vrhu zidova, ali izvan njih, postojale su željezne zatege koje su trebale primiti vlačne sile pri potresu. Uobičajno je bilo da se ove zatege ugrađuju u samo tijelo zida pa je vjerojatno da su postavljene kasnije pri sanaciji zidova.

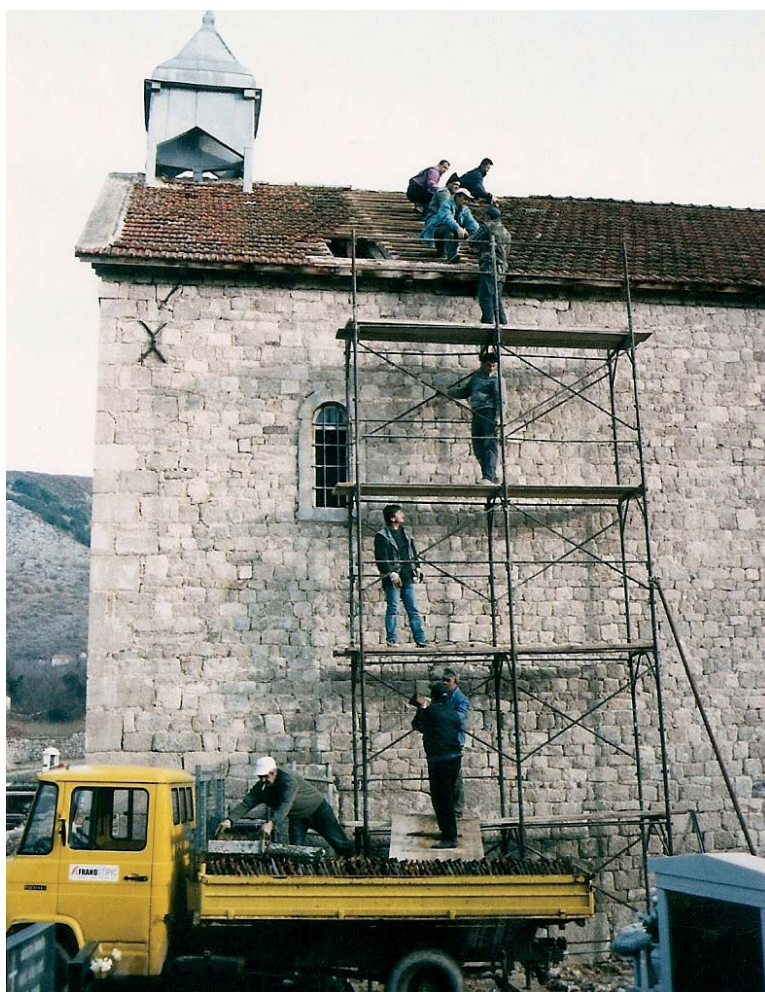
**Slika 7:** Početci radova na rekonstrukciji crkve 1999.

Crkva je temeljena na kamenim temeljima koji se konstruktivno ne razlikuju od zidova na njima. Pojedini temeljni dijelovi iskorišteni su od temelja starijih crkava izgrađenih na istom mjestu. Velike kamene gromade koje su se nalazile na mjestu gradnje crkve najlakše su se ugradile u same temelje. Premda su zidovi stare crkve imali dosta pukotina, njihov raspored i pravac pružanja pokazuju da nisu nastale od slijeganja temelja.

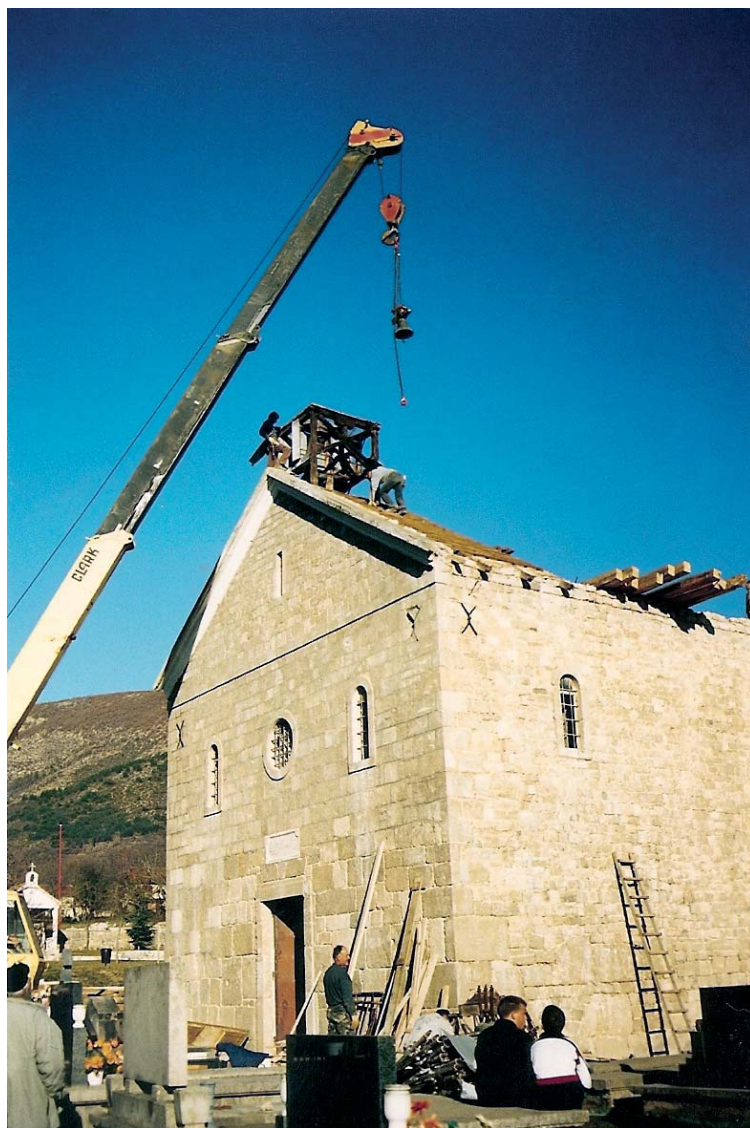
**Slika 9:** Radovi na rekonstrukciji zvonika

Godine 1999. započeli su radovi na rekonstrukciji crkve. Radovima su obuhvaćeni svi konstrukcijski elementi crkve. Izvršena je izmjena drvenoga krova gdje su novi glavni nosači izvedeni kao drvene dvostruke stolice na armirano-betonskim gredama oslonjenim na zidove lađe. Ove su grede ujedno i nosači stropne konstrukcije. Na vrhu svih zidova izvedeni su armirano-betonski serklaži, a drveni zvonik zamijenjen je znatno višim armirano-betonskim. Konstrukcija drvenoga kora također je zamijenjena s armirano-betonskom. Sa svih je zidova skinuta žbuka, a zatim je izvršeno fugiranje kamenih blokova s vanjske i unutarnje strane.
