# **OSAM KONSTRUKCIJSKIH SLIKA O OSAM KAMENIH CRKAVA**

Autori: prof. dr. sc. Mladen Glibić  
prof. dr. sc. Ivo Čolak

Nakladnik: Sveučilište u Mostaru  
Za nakladnika: prof. dr. sc. Vlado Majstorović, rektor

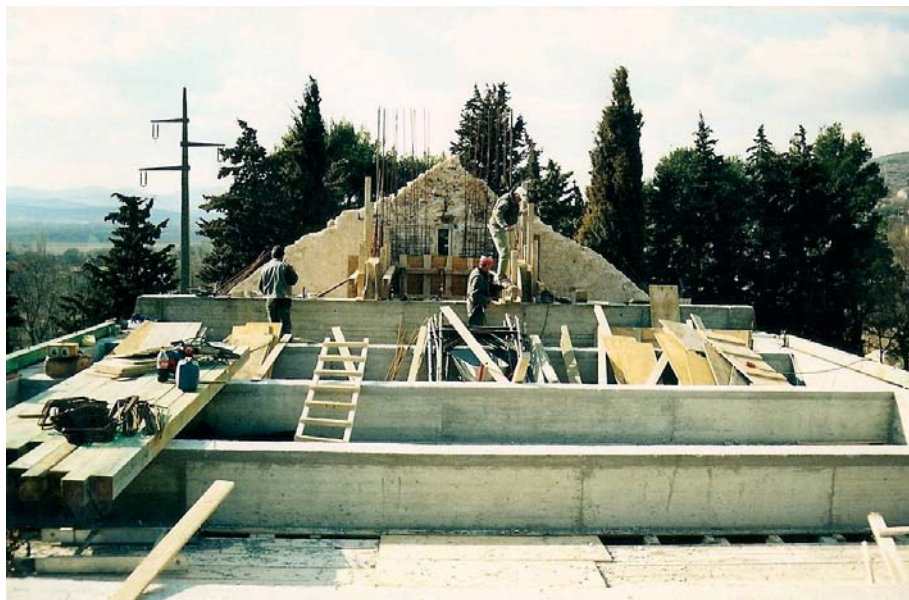
**Slika 10:** Rekonstrukcija stropa i krovišta

Godine 1999. započeli su radovi na rekonstrukciji crkve. Radovima su obuhvaćeni svi konstrukcijski elementi crkve. Izvršena je izmjena drvenoga krova gdje su novi glavni nosači izvedeni kao drvene dvostruke stolice na armirano-betonskim gredama oslonjenim na zidove lađe. Ove su grede ujedno i nosači stropne konstrukcije. Na vrhu svih zidova izvedeni su armirano-betonski serklaži, a drveni zvonik zamijenjen je znatno višim armirano-betonskim. Konstrukcija drvenoga kora također je zamijenjena s armirano-betonskom. Sa svih je zidova skinuta žbuka, a zatim je izvršeno fugiranje kamenih blokova s vanjske i unutarnje strane.

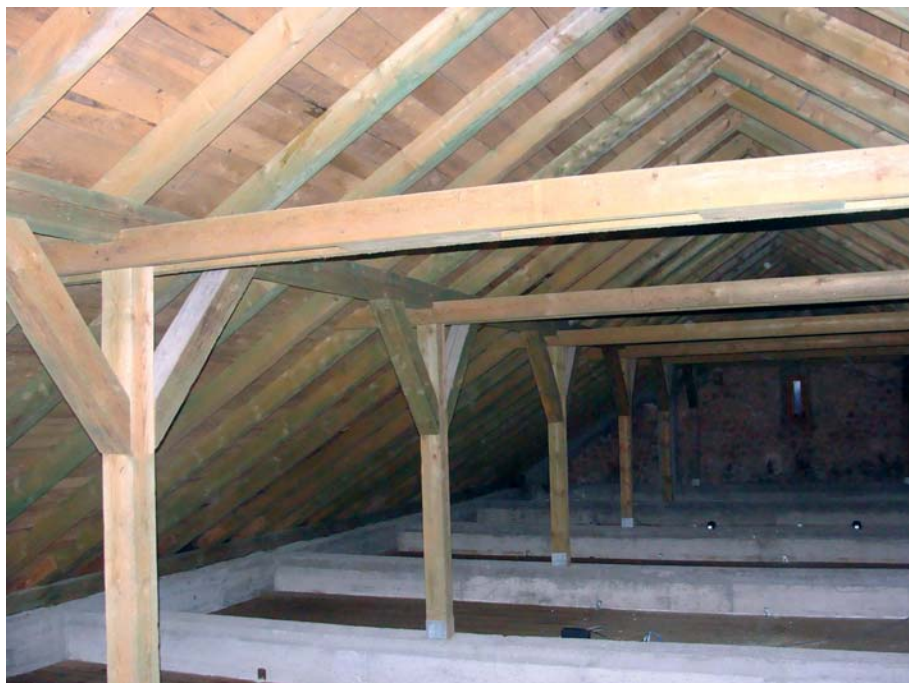
**Slika 11:** Obnovljeno potkrovlje

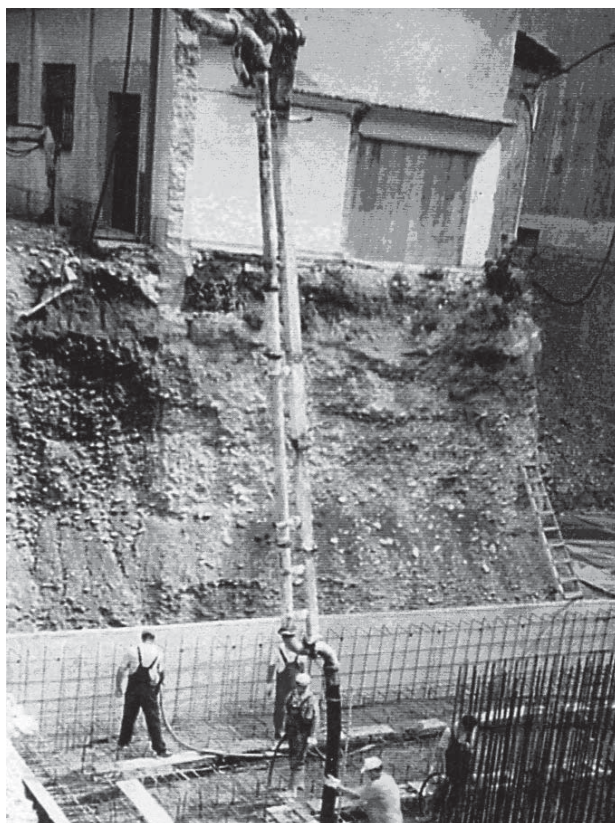
**Slika 11:** Pogled na tlo pri izgradnji temelja novoga zvonika

U Šematizmu fra Petar Bakula ističe da je crkva temeljena na dubini od 3 lakta na mreži trupaca od tvrdoga hrasta. Ovakav način temeljenja malo iznenađuje. Iskopom terena pri izgradnji kripe nove crkve moglo se vidjeti da je na dubini od oko 2 metra tlo već dobro nosivo. Gornji sloj je lošije glinovito tlo pomiješano sa šljunkom, ali već na dubini koju spominje fra Petar, tlo je dobro zbijeni aluvijal, pa se ne vide razlozi za postavljanja mreže trupaca.

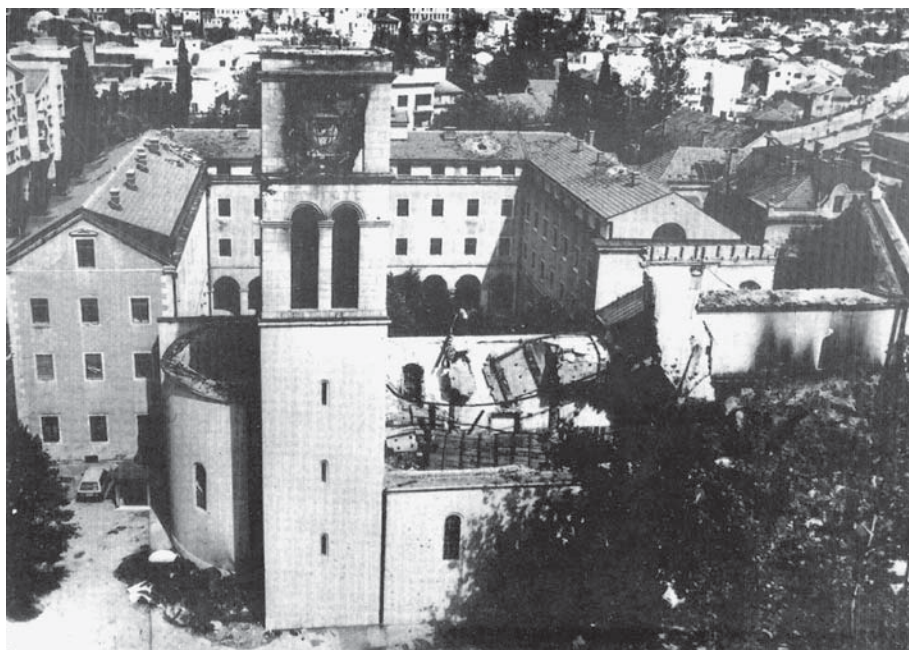
**Slika 12:** Crkva i samostan nakon granatiranja

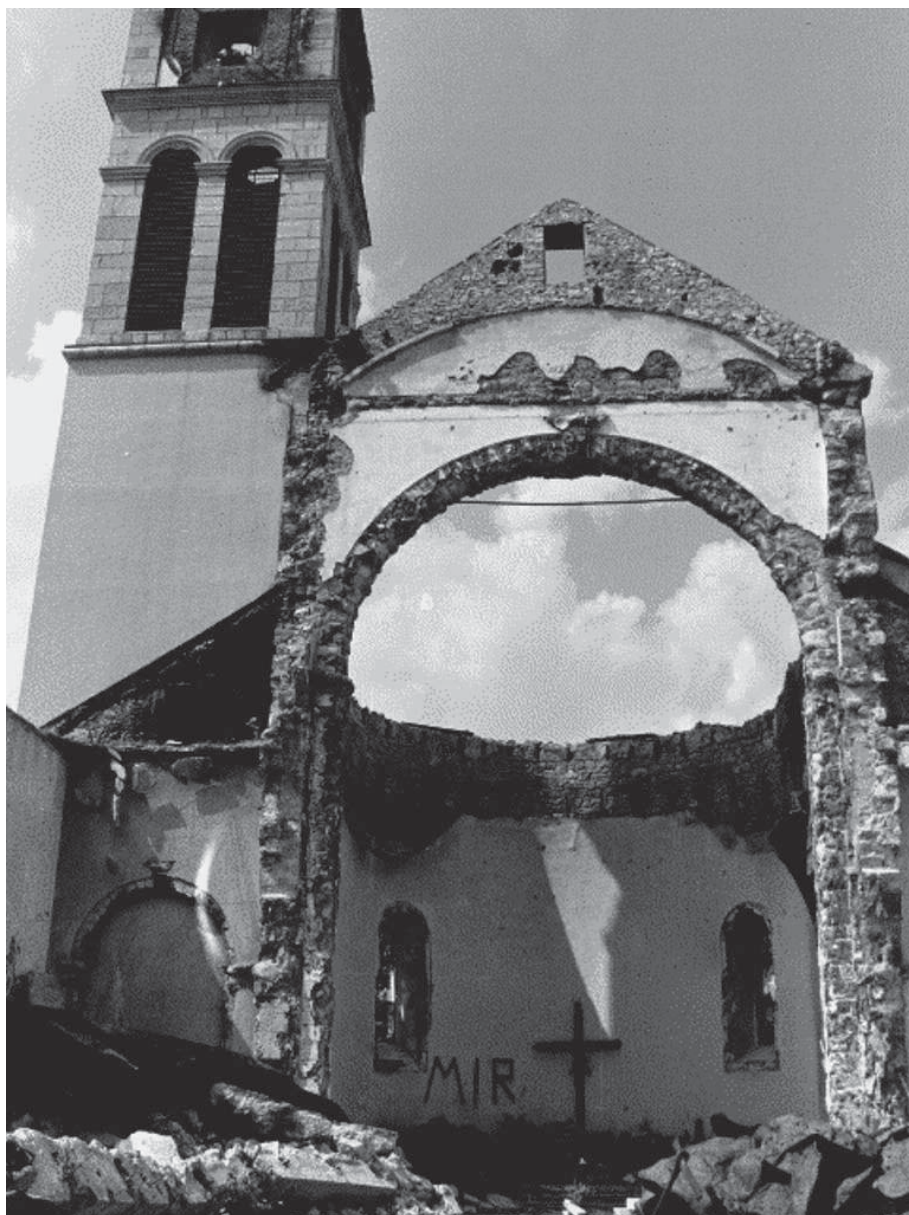
**Slika 13:** Ostatci stare crkve nakon granatiranja 9. svibnja 1992. godine
