Tekst koji slijedi preuzet je iz časopisa Hercegovina br. 6. iz 1987., a koji izdaje Muzej Hercegovine, Mostar.

ДРАГО КАРАО МИЛЕТИЋ

### МАНИНЦЕ НА УШЋУ РАДОБОЉЕ У НЕРЕТВУ

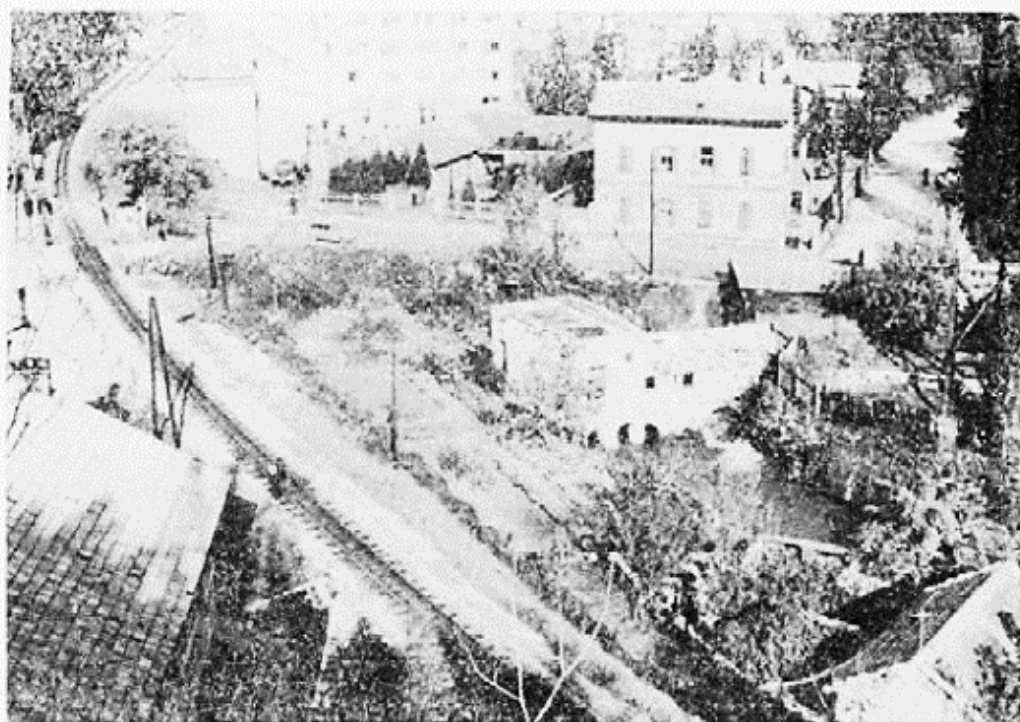
Слика 1. Поглед на млинице 1 и 2 (Снимко Драго Карло Милетин, 1965)

Млиница се као грађевина одржавала све до прије пар година, када је изградњом стамбеног блока потпуно уништена. (Види фотографију 1)

Млиница је добро видљива на фотографији 1.

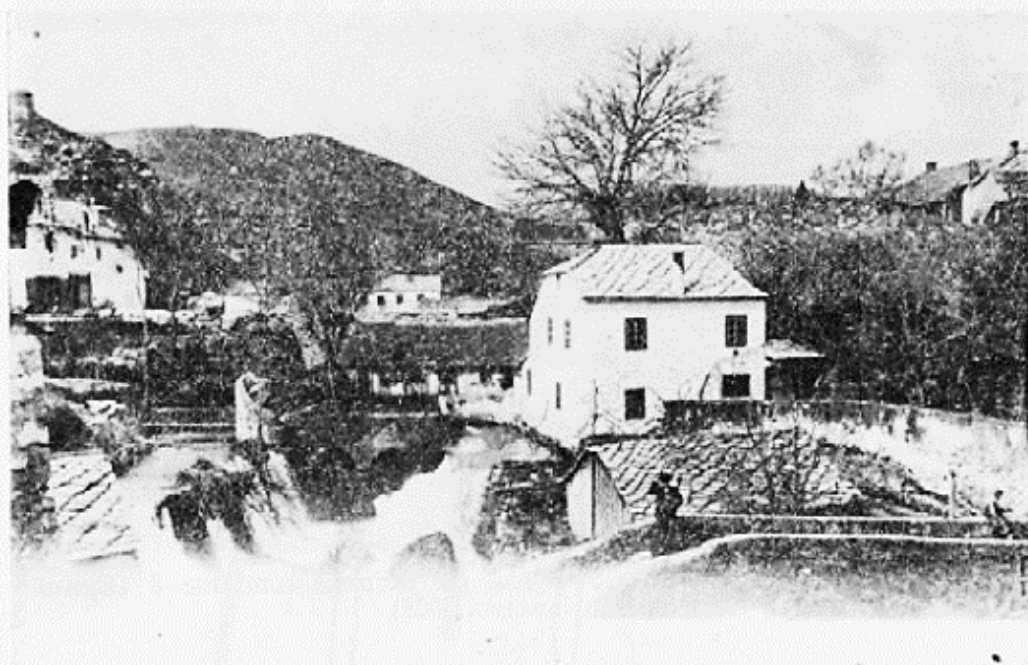
Слика 2. Поглед на кровове млиница 6 и 7 и остатке млинице 5 (Снимко Антон Зимало, 1905)

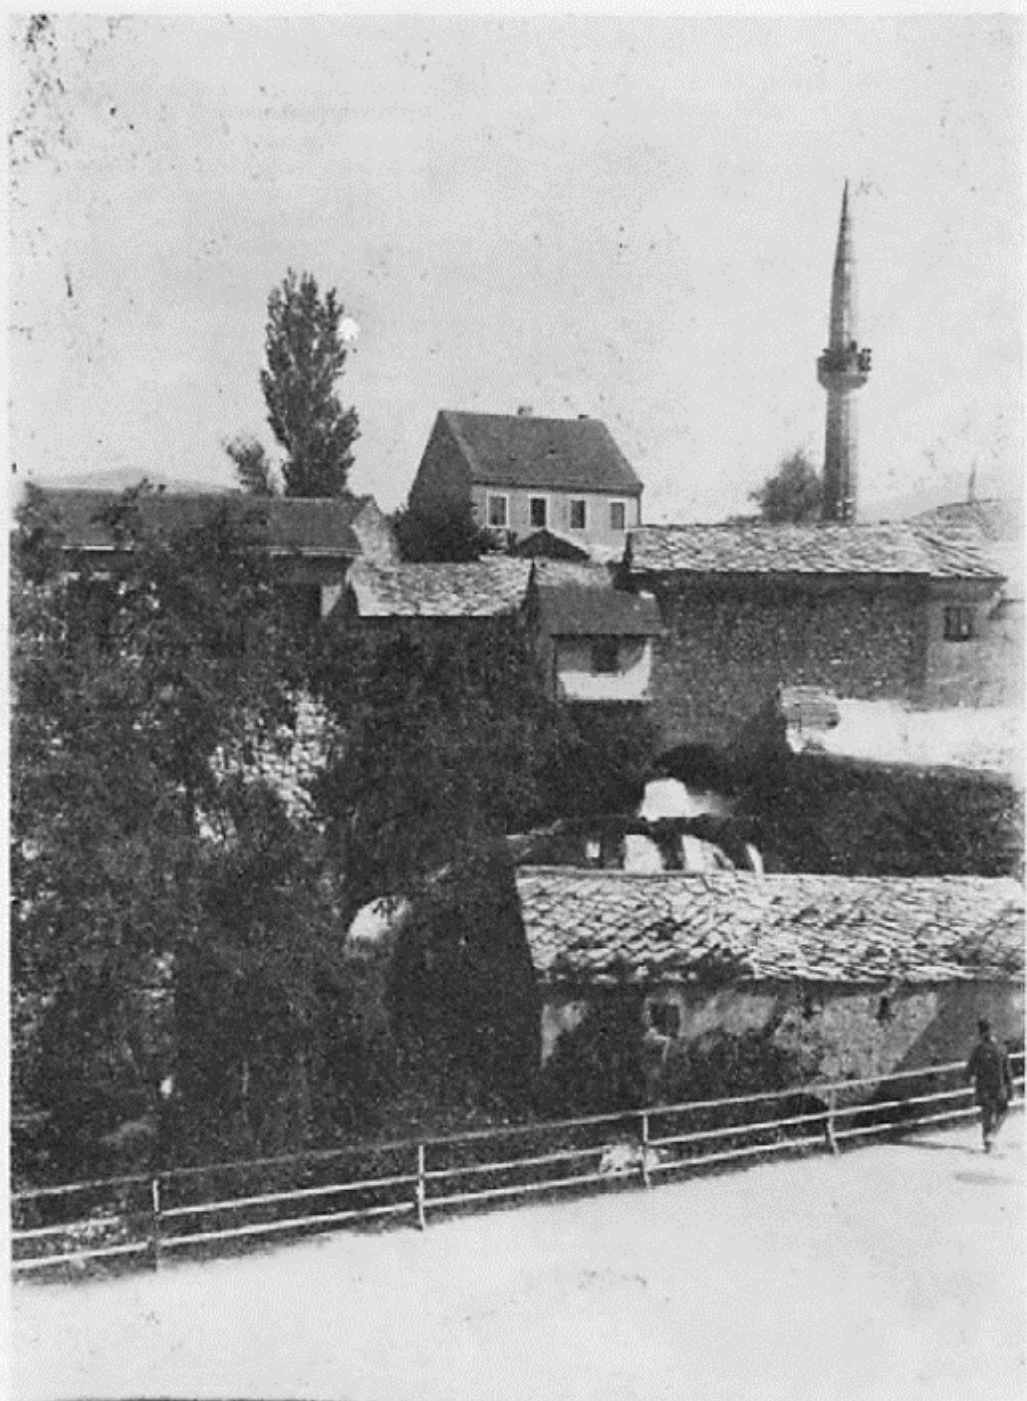
Слика 3. Поглед на млиницу 9 и иза ње остатке млинице 8 (Снимио  
Антон Зимало, 1905)

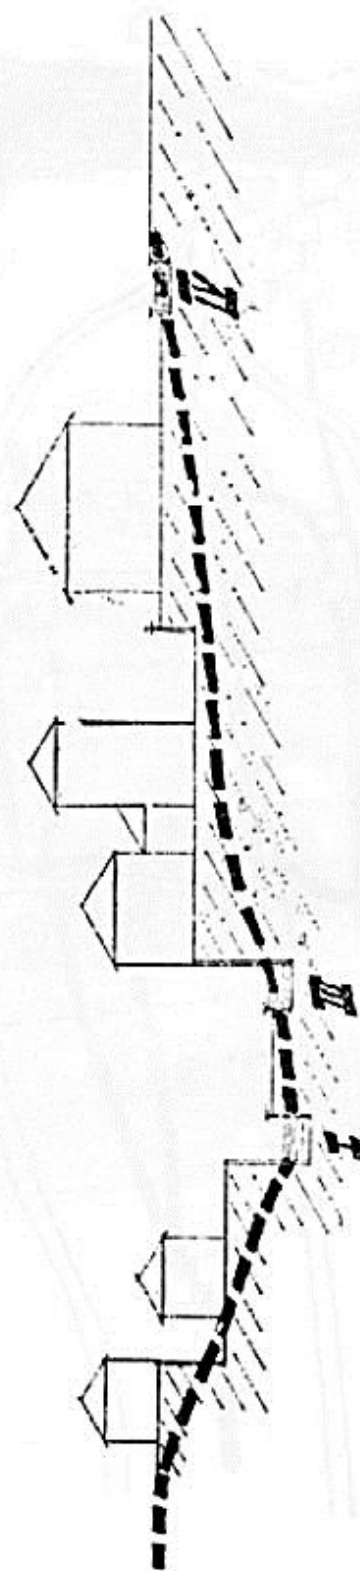
- I Радобола (Мостина),
- III Канал од млина 1 и 2 до Шеювца,
- IV Канал Мала Радобола

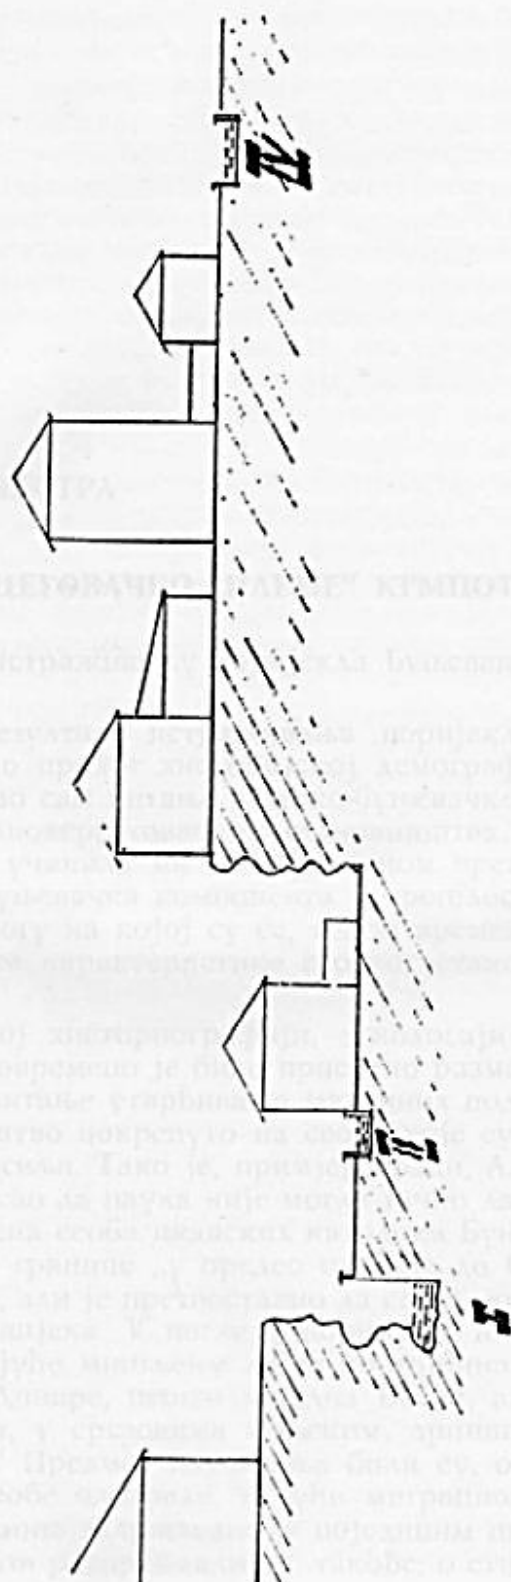
- I Радобола (Мостина)
- II Канал од Шемонца до Криве Љуприје
- IV Канал Мала Радобола
