PRIČE O STAROM MOSTU

KONZERVACIJA STAROG MOSTA U MOSTARU

Referat na IV savjetovanju konzervatora FNRJ u Mostaru, 7. oktobra 1959

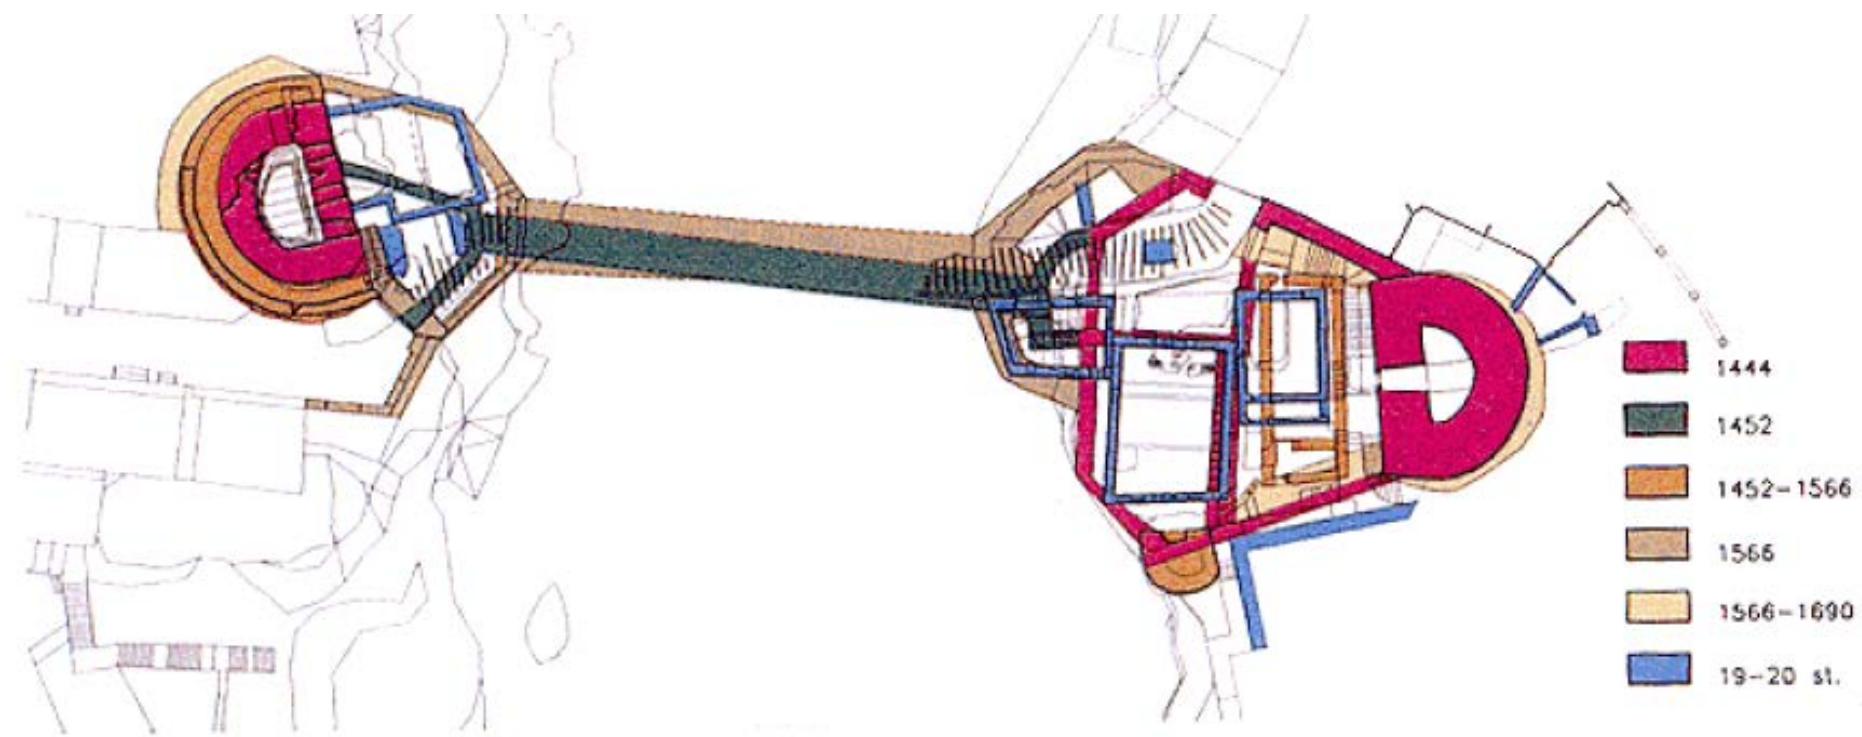
Skica kronologije nastajanja mosta i okolnih građevina

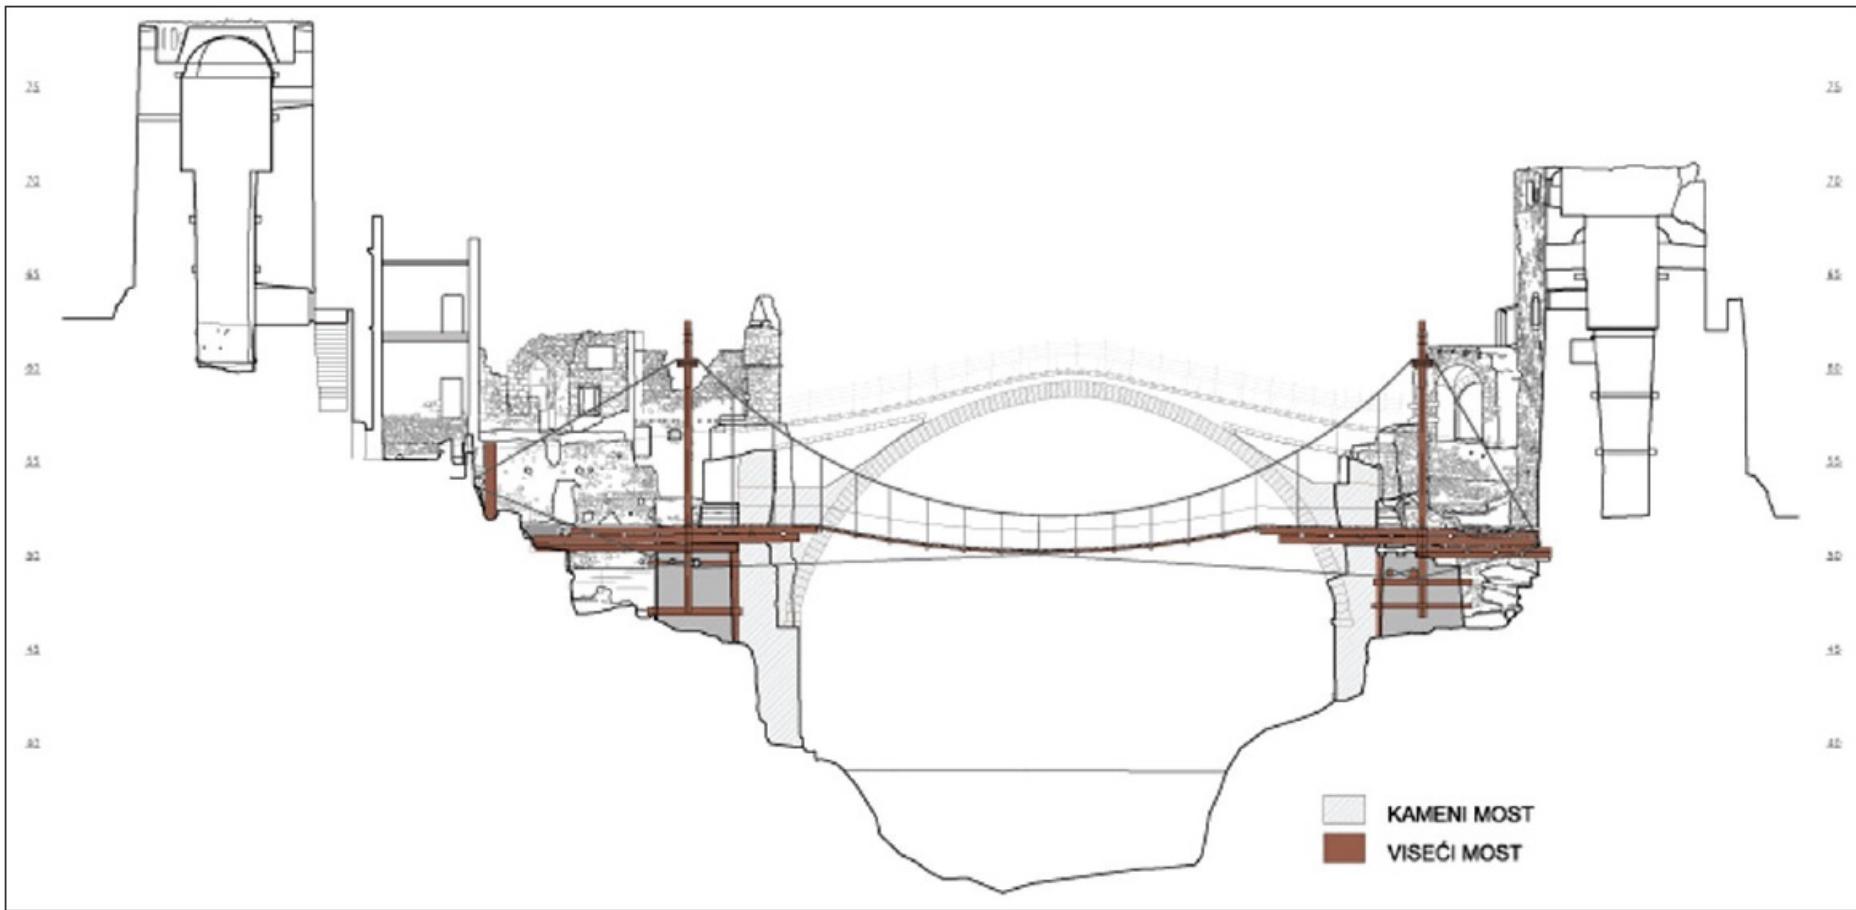
Sl. 4. Grafički prikaz prijedloga rekonstrukcije i položaja kasnosrednjovjekovnog visećeg mosta u Mostaru (prema ideji Ž. Pekovića obradila Ž. Buško)

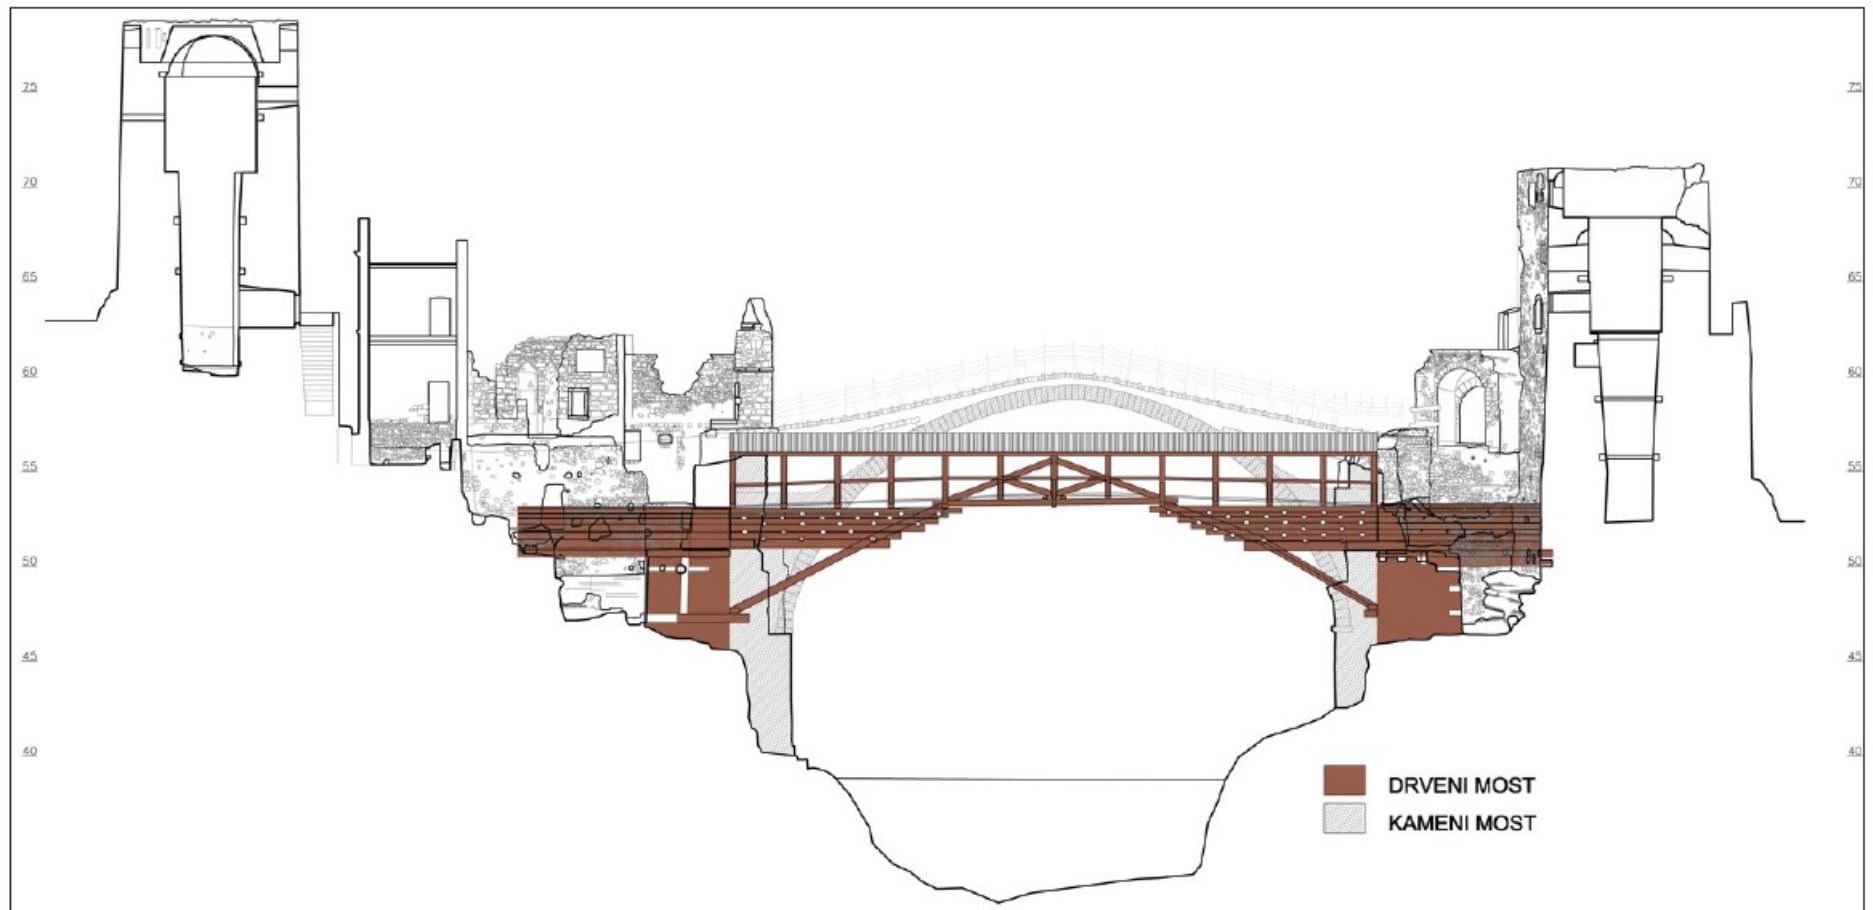
Sl. 5. Grafički prikaz prijedloga rekonstrukcije i položaja kasnosrednjovjekovnog drvenog mosta u Mostaru (prema ideji Ž. Pekovića obradila Ž. Buško)

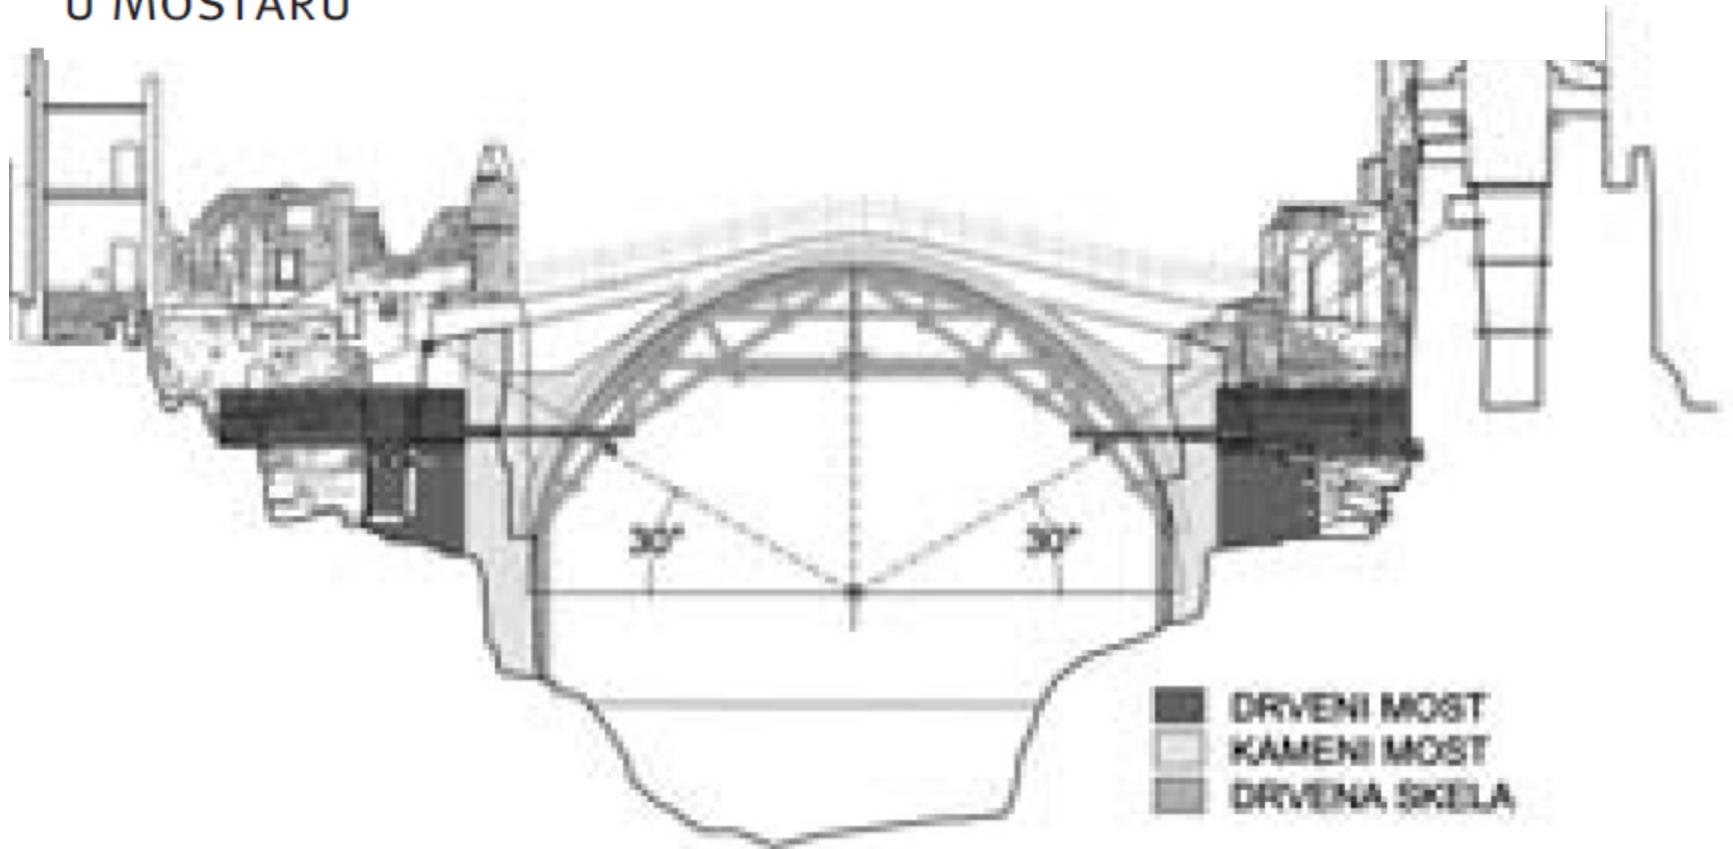
PRIJEDLOG REKONSTRUKCIJE IZVORNE SKELE STAROGA MOSTA U MOSTARU

PRESJEK S OZNAČENIM OSTATCIMA DRVENOGA MOSTA, DOZIDANIM KAMENIM MOSTOM
I PRIJEDLOG IZGLEDA SKELE KAMENOOGA MOSTA

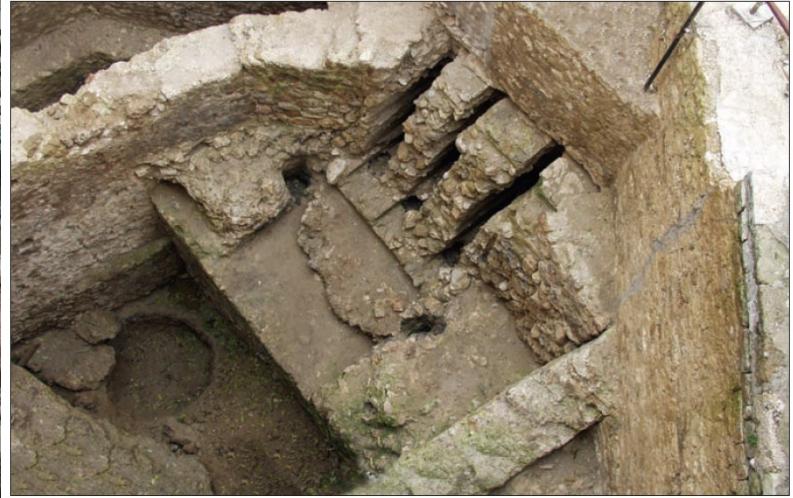
Ostaci zidanih temelja drvenoga kasnosrednjovjekovnoga mosta na desnoj obali

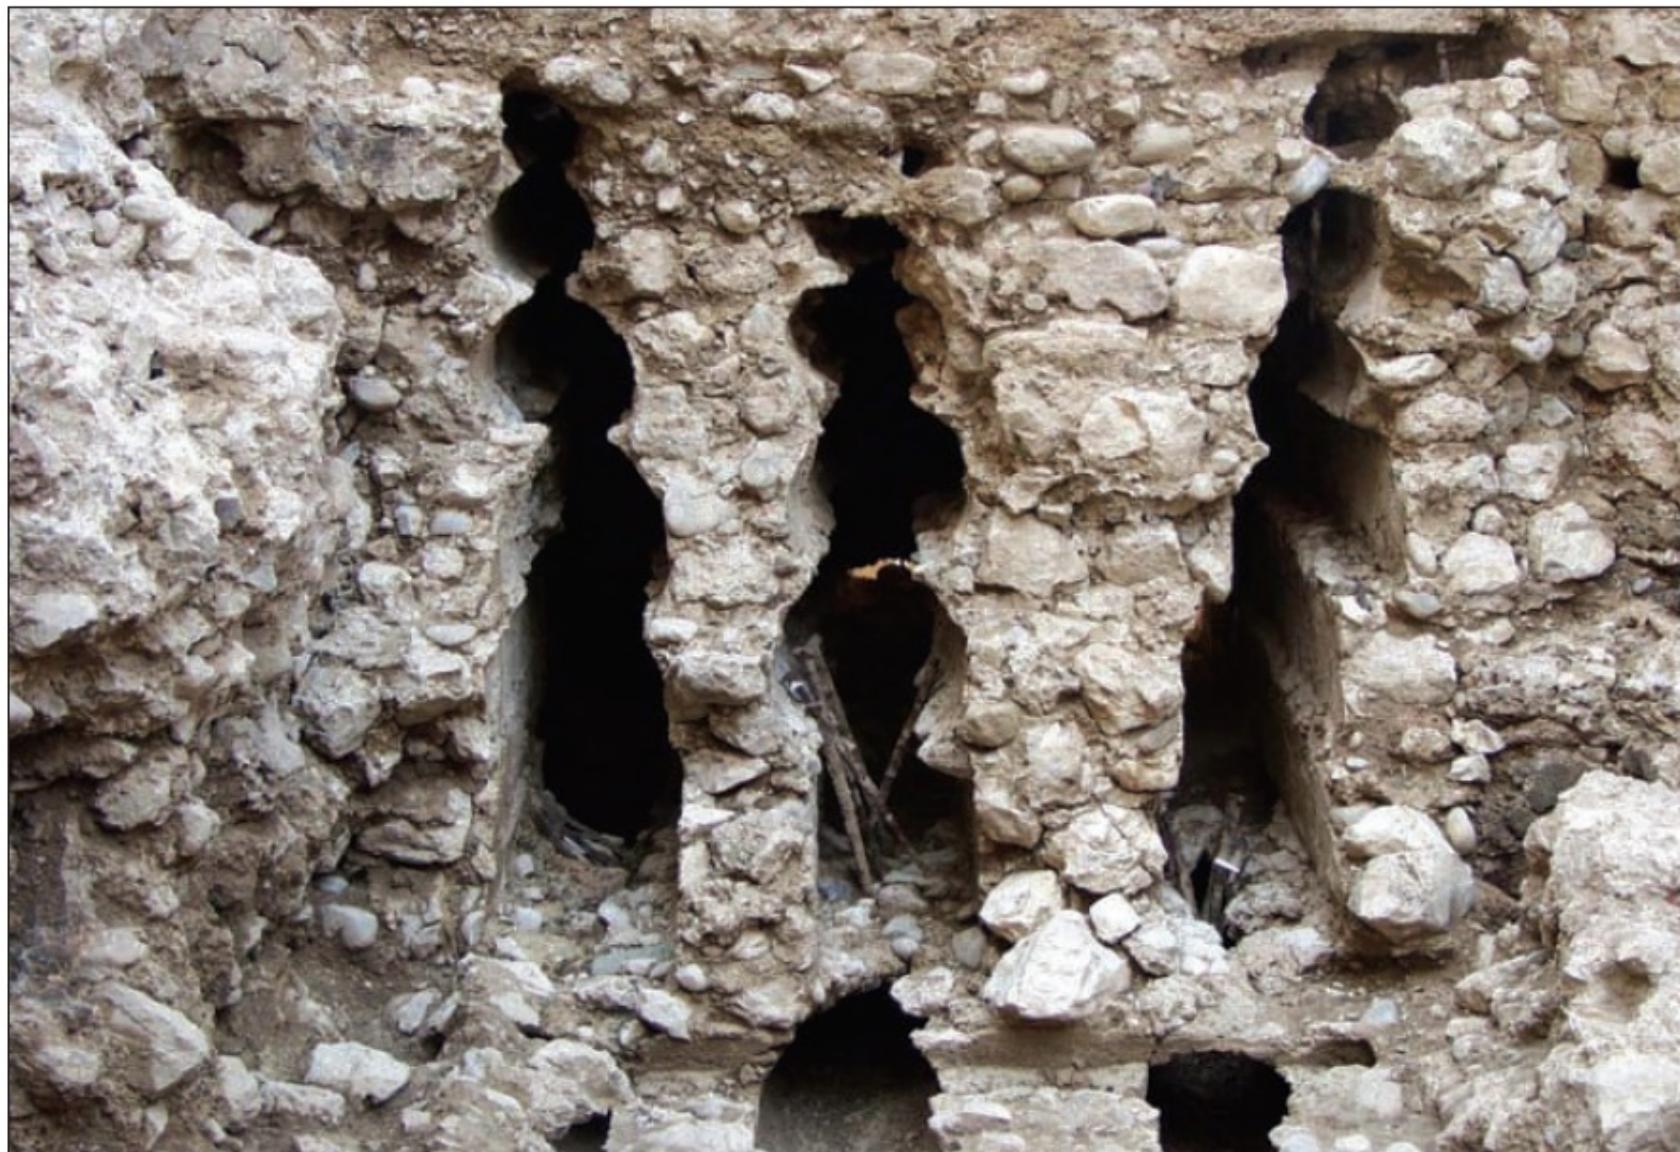
*Masivni željezni klinovi drvenoga kasnosrednjovjekovnoga mosta,
preostali u šupljinama zidova*

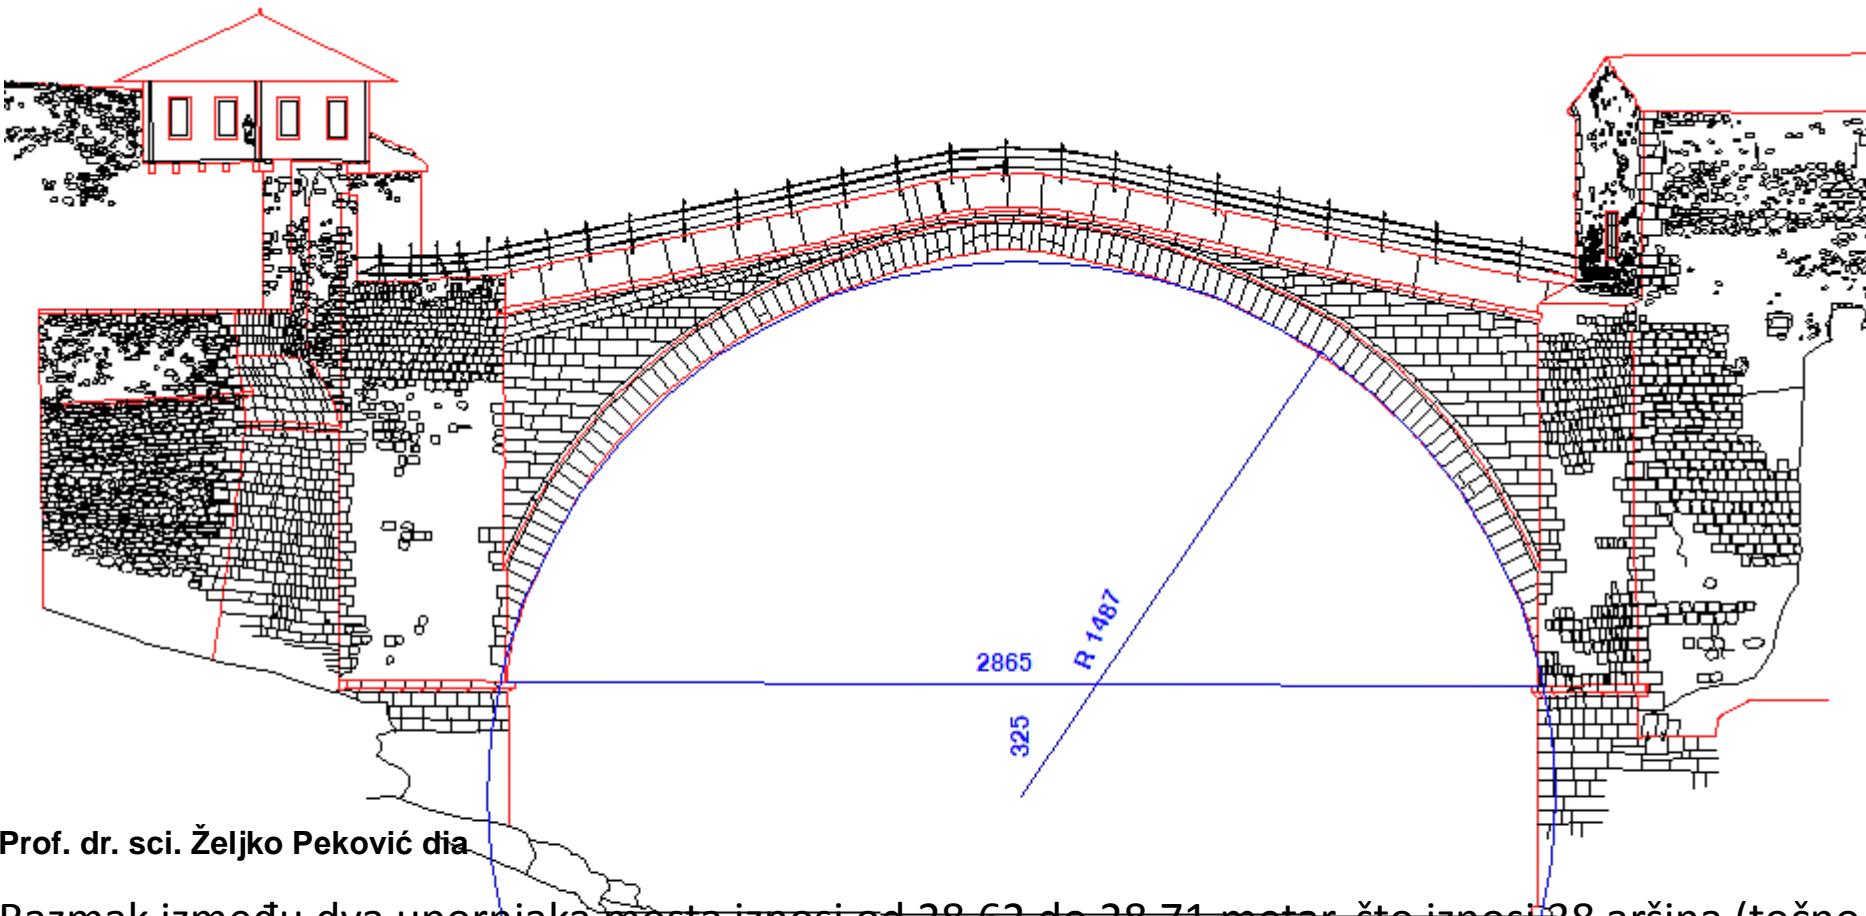
Razmak između dva upornjaka mosta iznosi od 28,62 do 28,71 metar, što iznosi 38 aršina (točno bi bilo 28,77 m). Središte kružnice njegove zakriviljenosti je nešto niže od vijenaca na upornjacima. Visinska razlika između tjemena i vrha vijenaca je 15,5 aršina ili 11,74 metra. Polumjer kružnice zakriviljenosti mosta iznosi 19,5 aršina ili 14,76 metara, dijametar je dakle 39 aršina ili 29,55 metara. Središte zakriviljenosti pomaknuto je dolje za točno 4 aršina ili 3,03 metra u odnosu na vrh vijenca odnosno dna kamenog luka mosta.

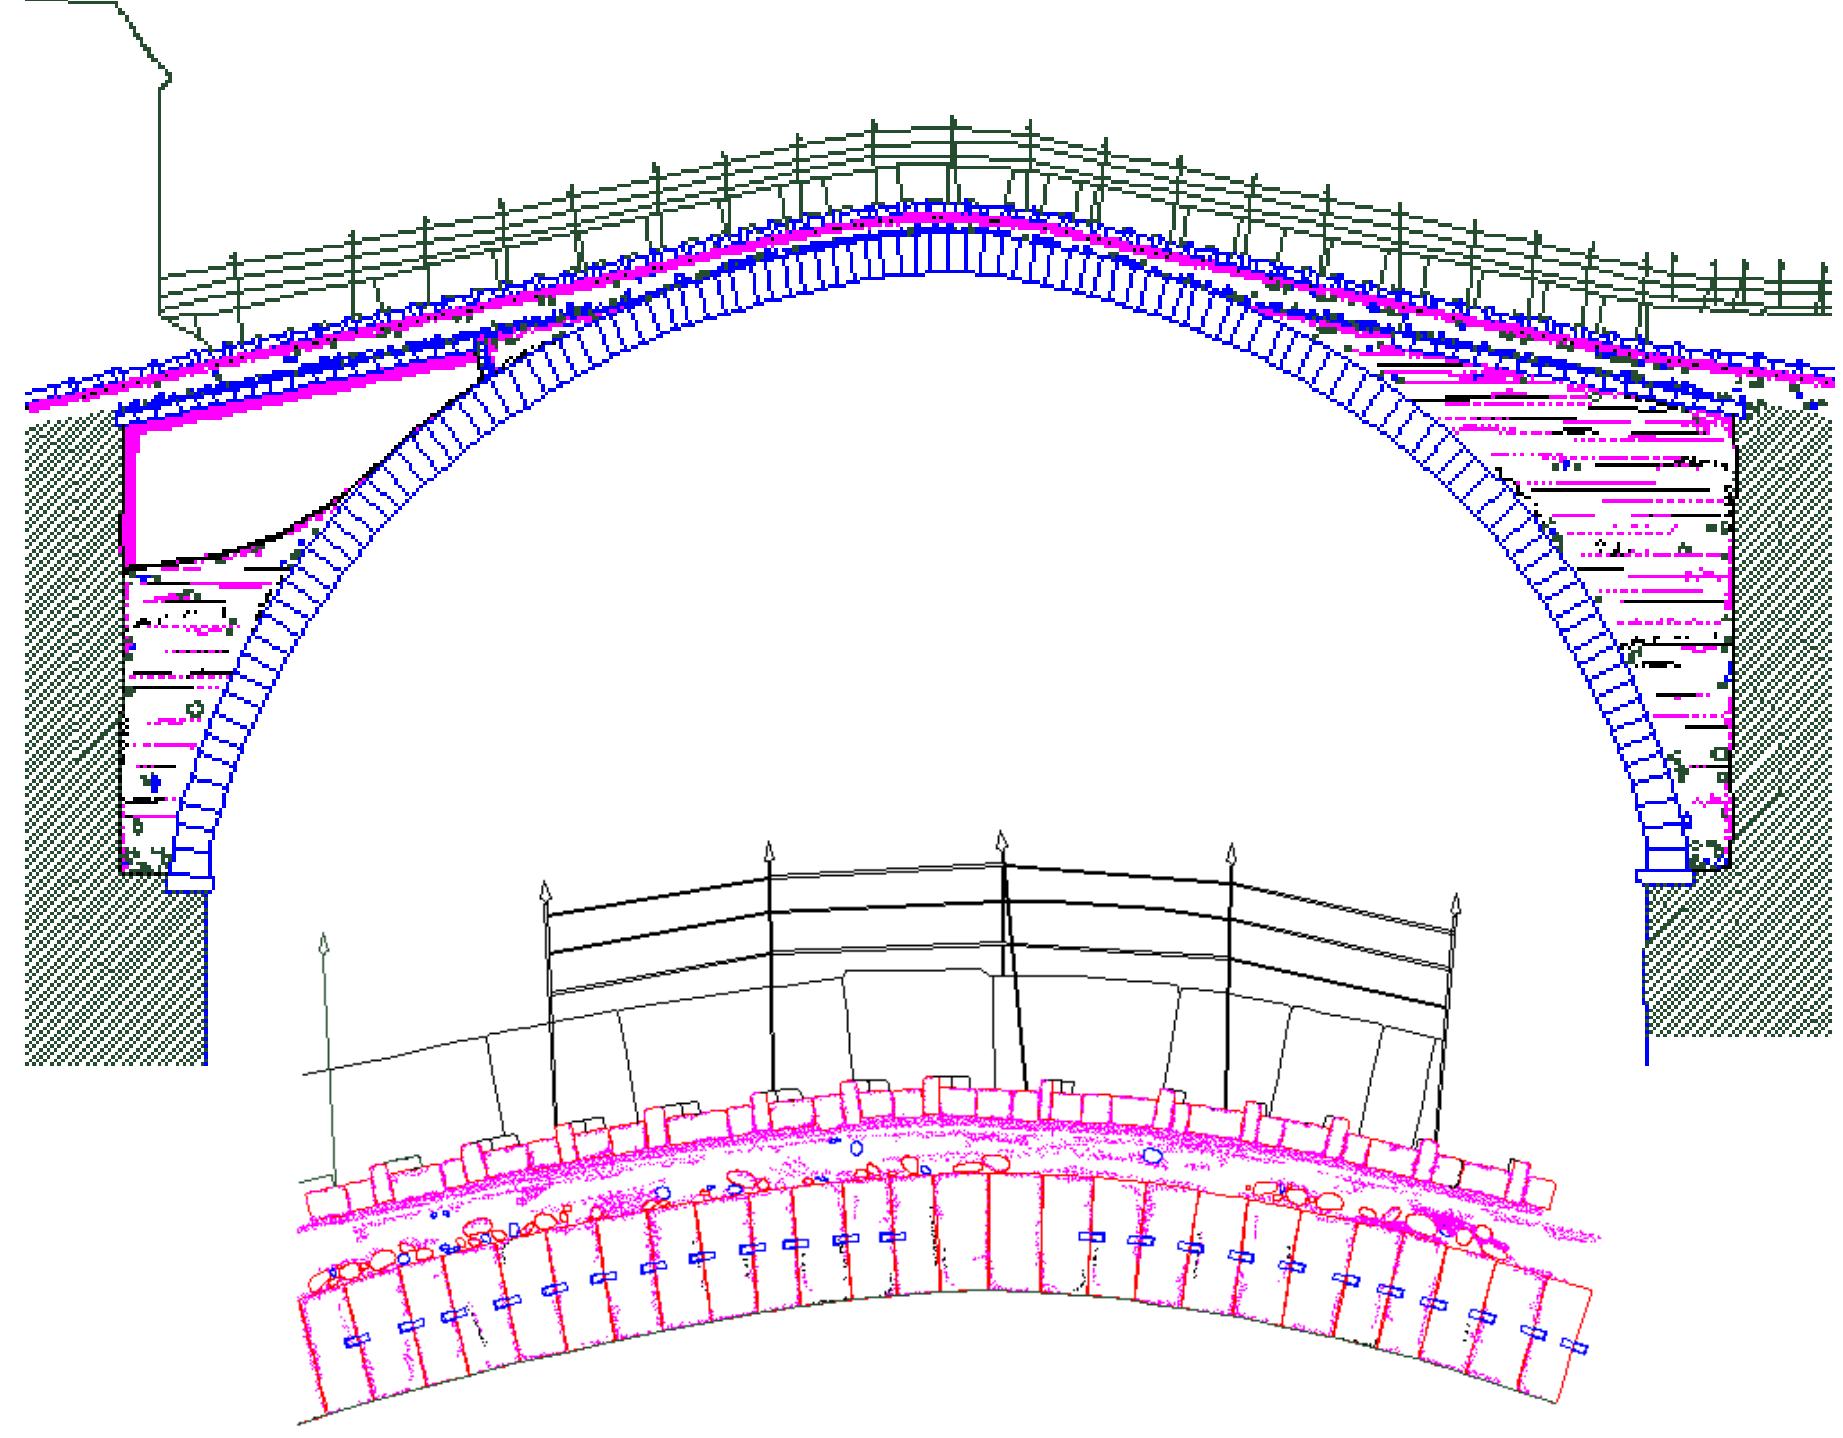
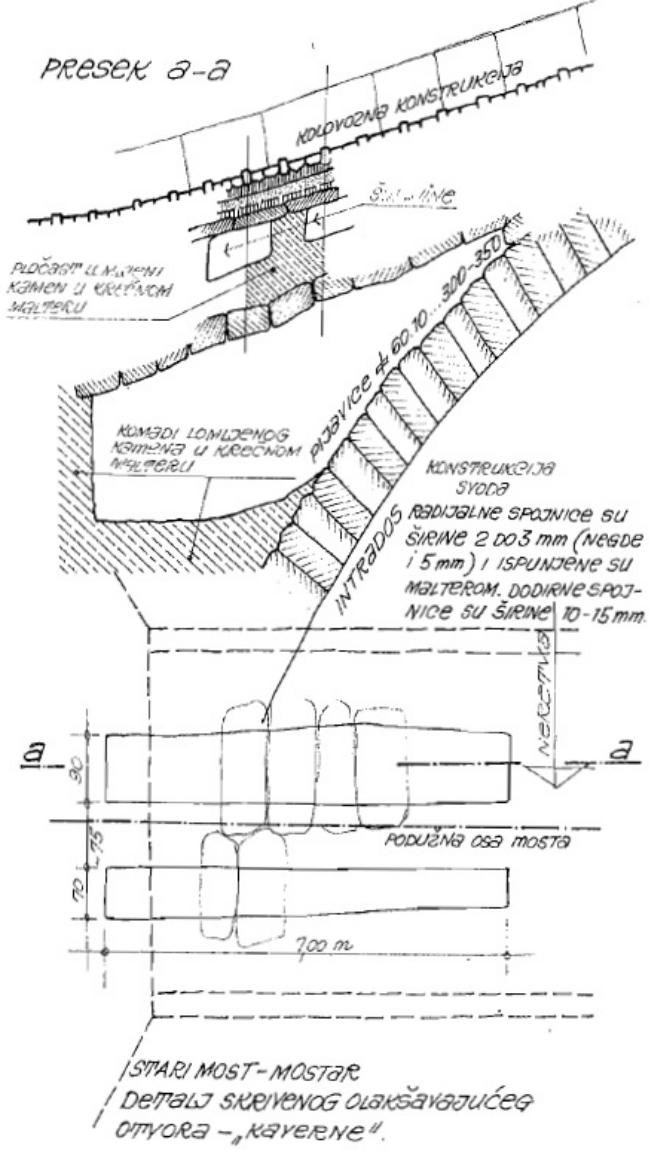
PRESEK a-a

Sl. 50 – Stari most (Mostar): detalj skrivenog olakšavajućeg otvora – „kaverne“. Presek i pogled na šupljinu

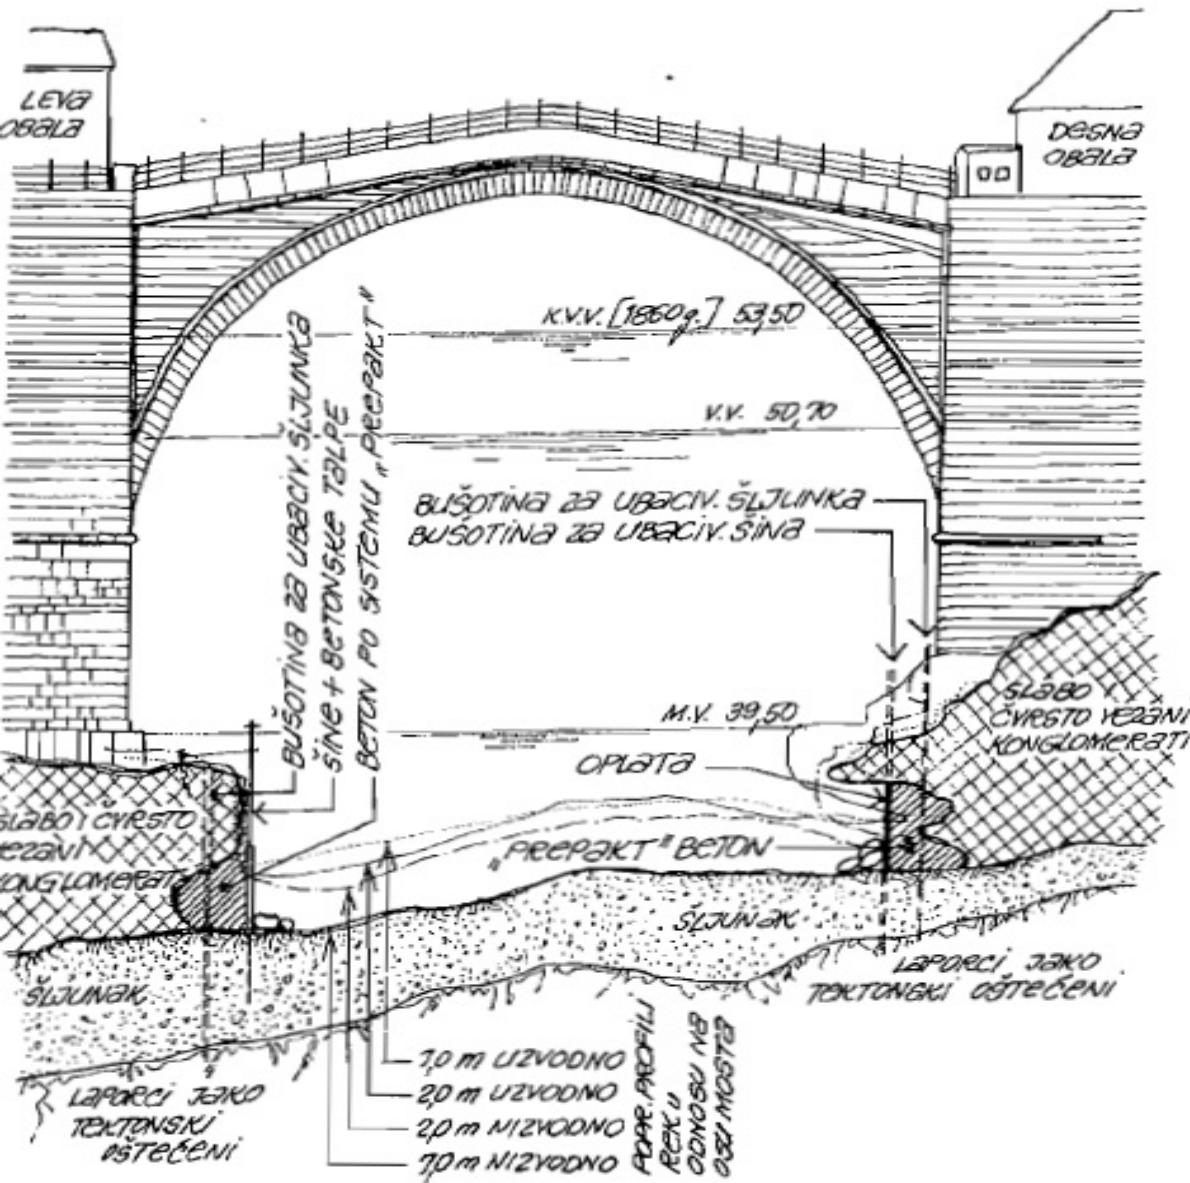
Shematski prikaz sanacionih radova na temeljima obalnih stupova – oporaca

Posle dobivenih rezultata ispitivanja kamena iz svoda mosta i konsultacije hidraulicara o problemu proticajnog profila pod mostom, moglo se pristupiti izradi elaborata. Pitanje konsolidacije fundamenata, nakon izvršenog pregleda i snimanja recnog dna i terena sondama do lafora, kao i drugih rezultata ispitivanja u laboratorijima zavoda i instituta, bilo je dospelo za rešavanje, pa je plenum komisije marta 1956 godine postavio zadatke i odredio smernice daljeg rada na konzervaciji Starog mosta. Izrada projekta sanacije poverena je

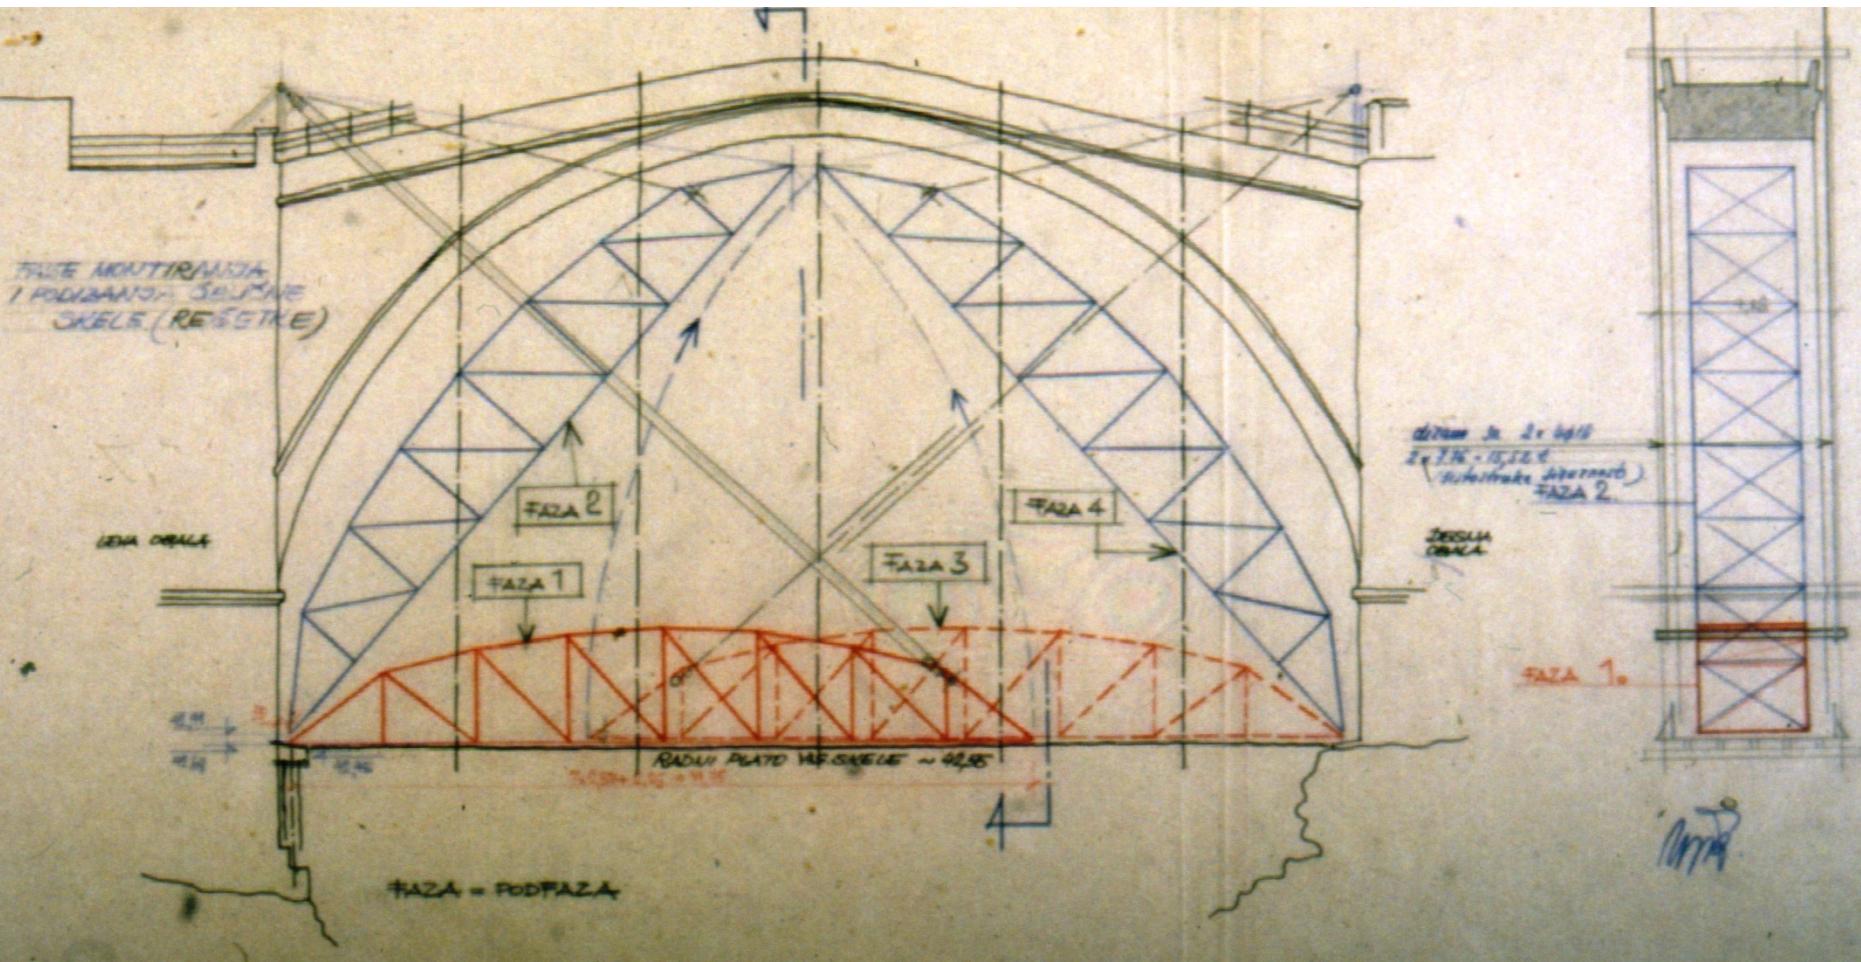
Injektiranje svoda mosta urađeno 1963. godine

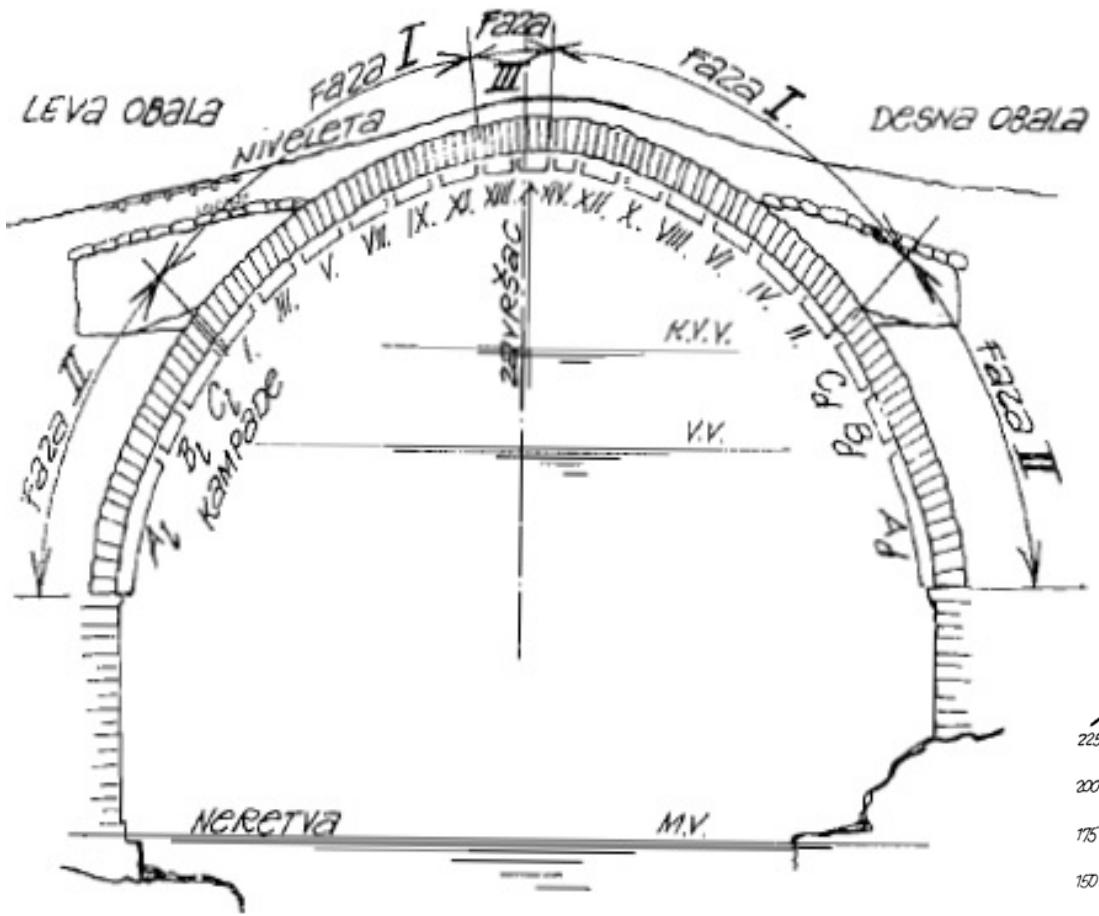
Projektovane faze injektiranja svoda

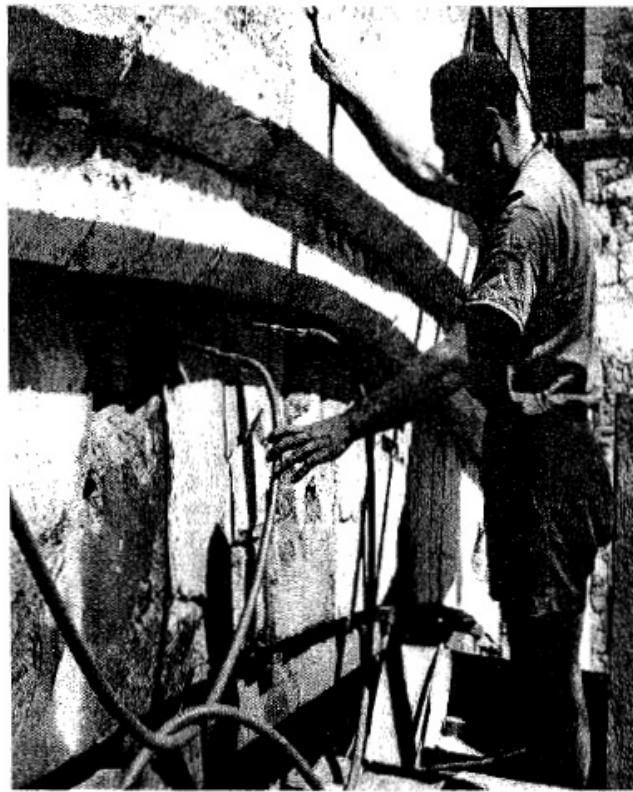
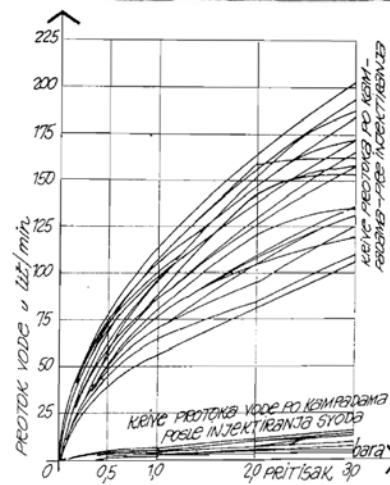
SL. 131 – Dijagram protoka vode kroz pojedine kampane pre i posle injektiranja svoda

Smjesa za injektiranje : 82,50 % cement, 15 % kamenno brašno od tenelije, 2,5 % betonit (7 m³)

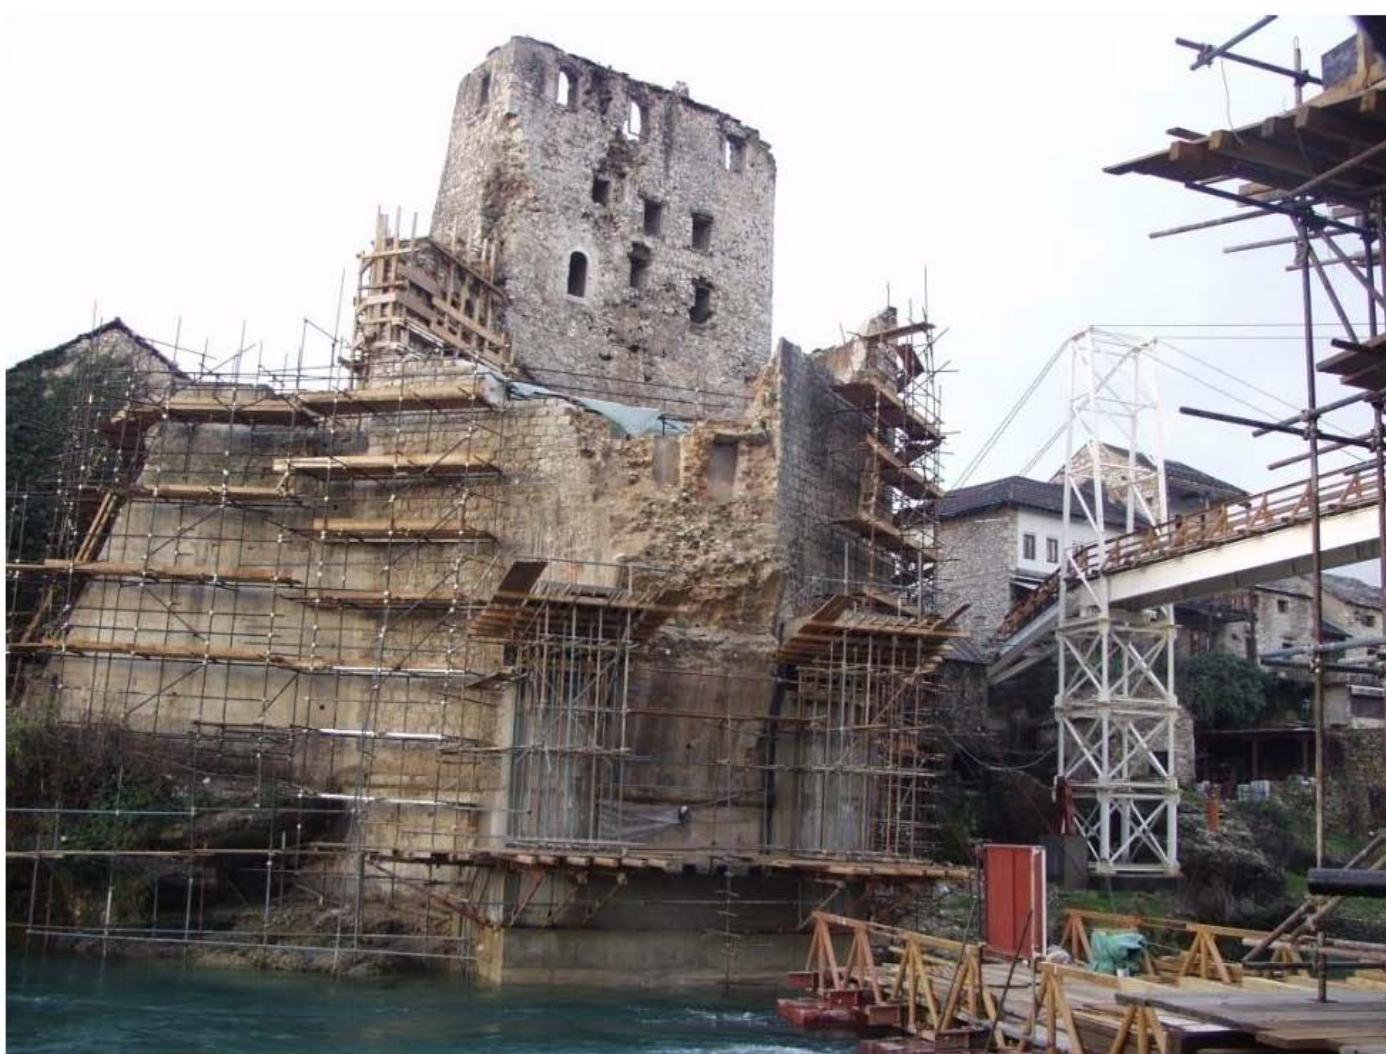
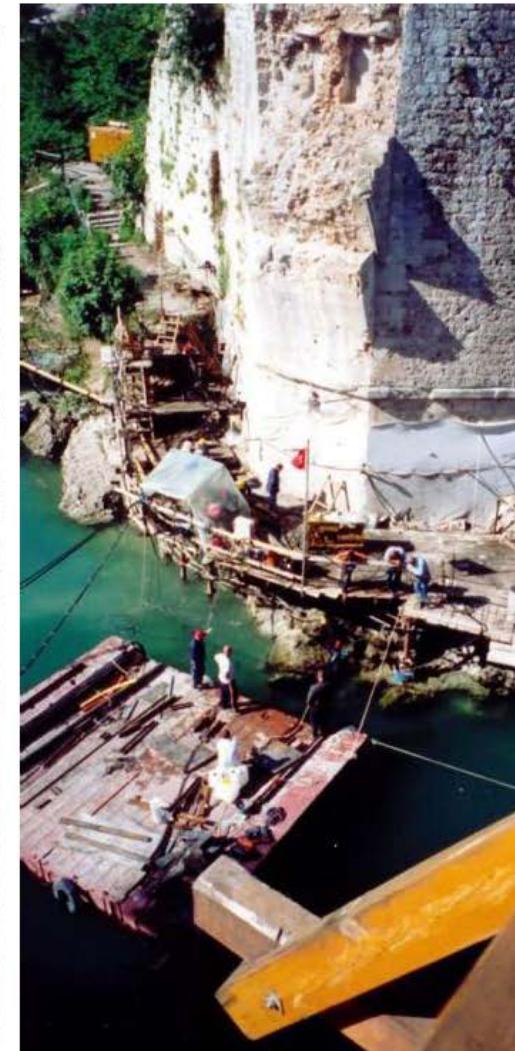
Turska firma Japi Merkezi izvršila je temeljito injektiranje kaverni u stijenskoj masi pod vodom na koju se most oslanja. Radovi su trajali od maja 2001. do februara 2002. godine. Na desnoj obali, na dubini od oko dva metra,kaverna se pružala u dužini od 20 metara
