PRIČE O STAROM MOSTU

KONZERVACIJA STAROG MOSTA U MOSTARU

Referat na IV savjetovanju konzervatora FNRJ u Mostaru, 7. oktobra 1959

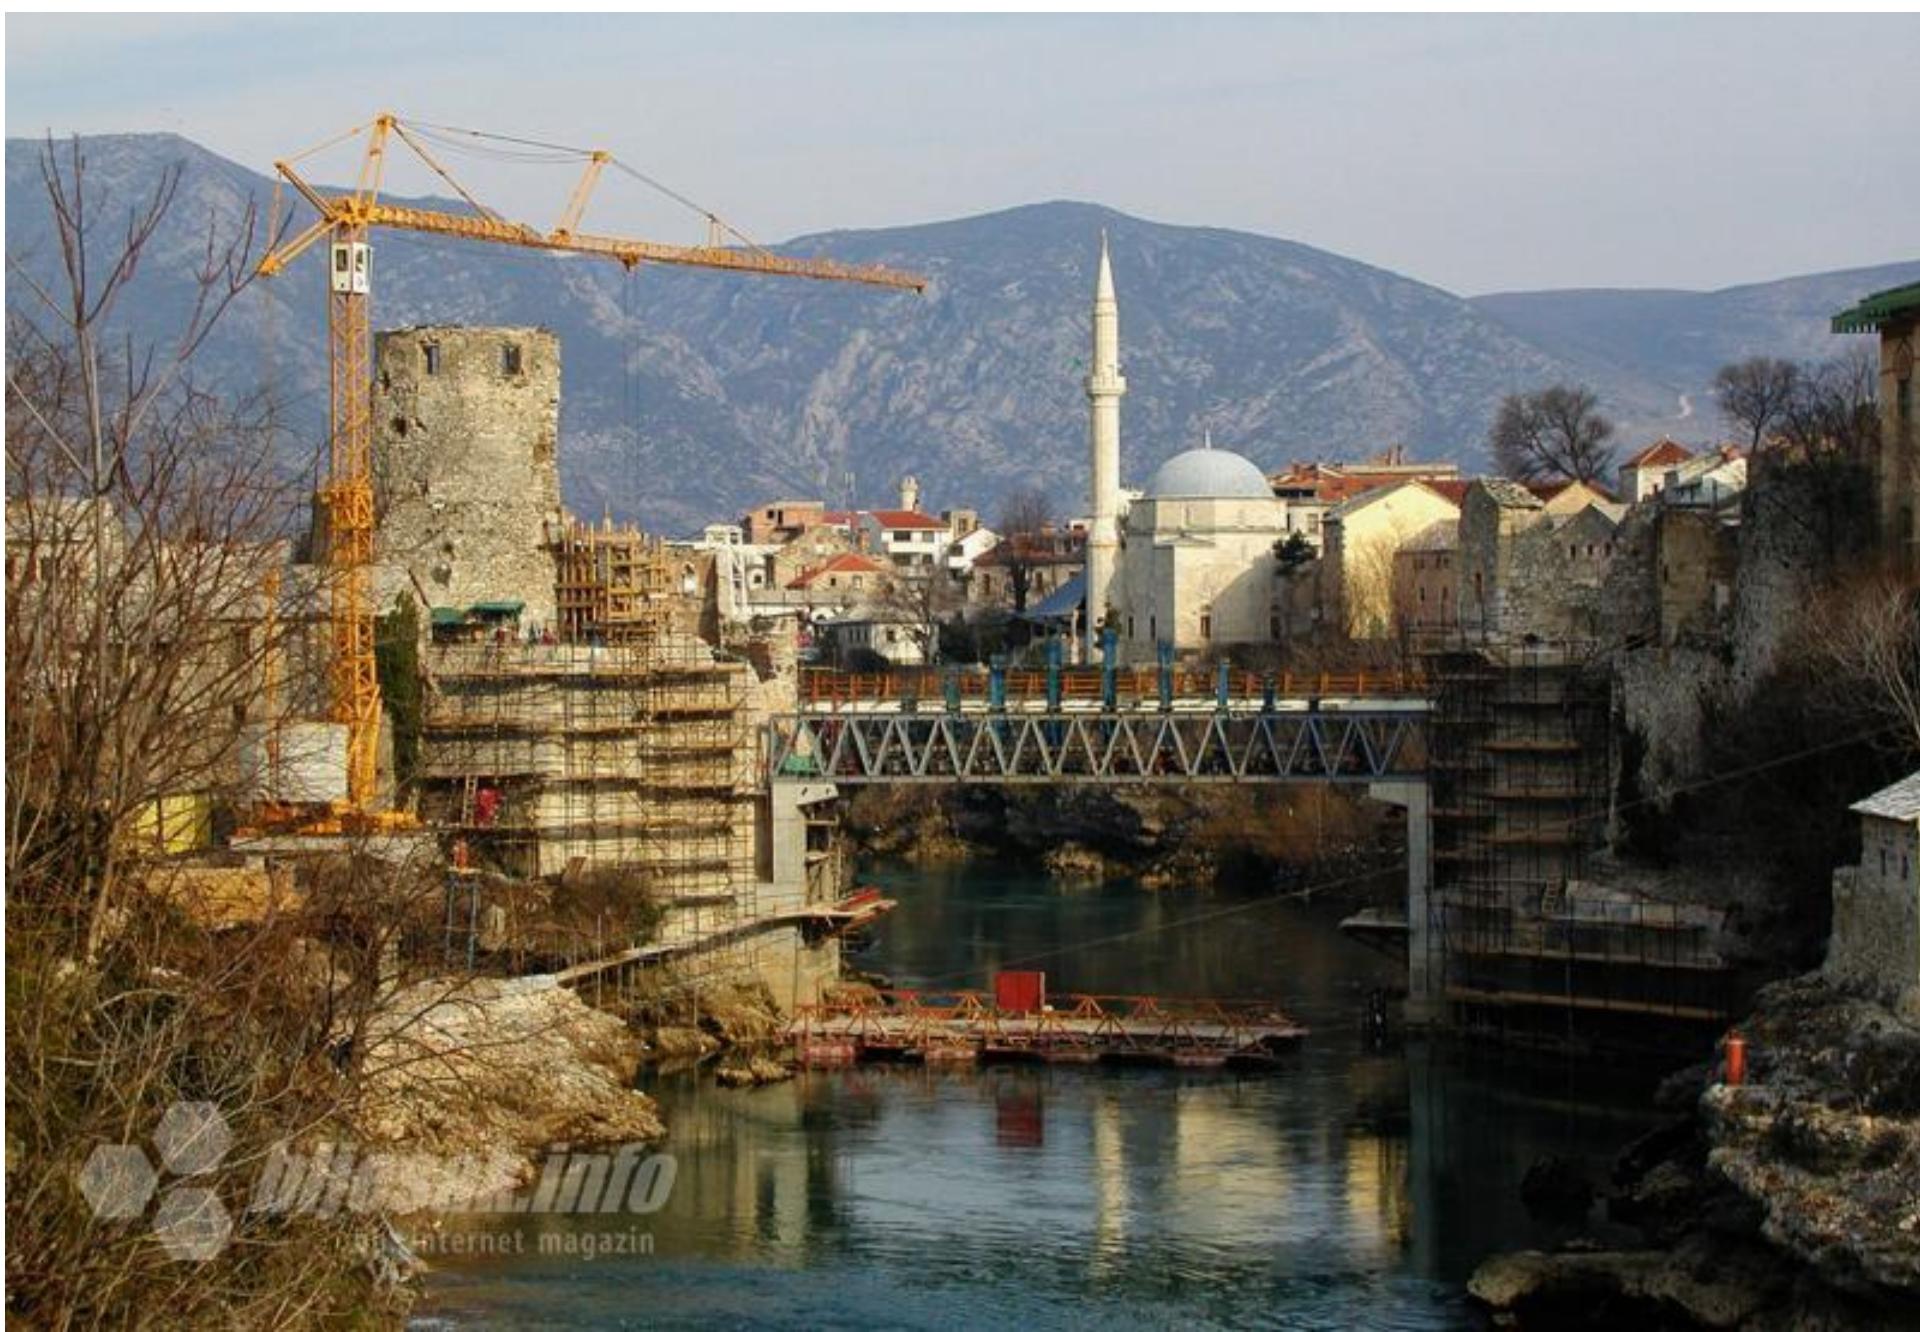
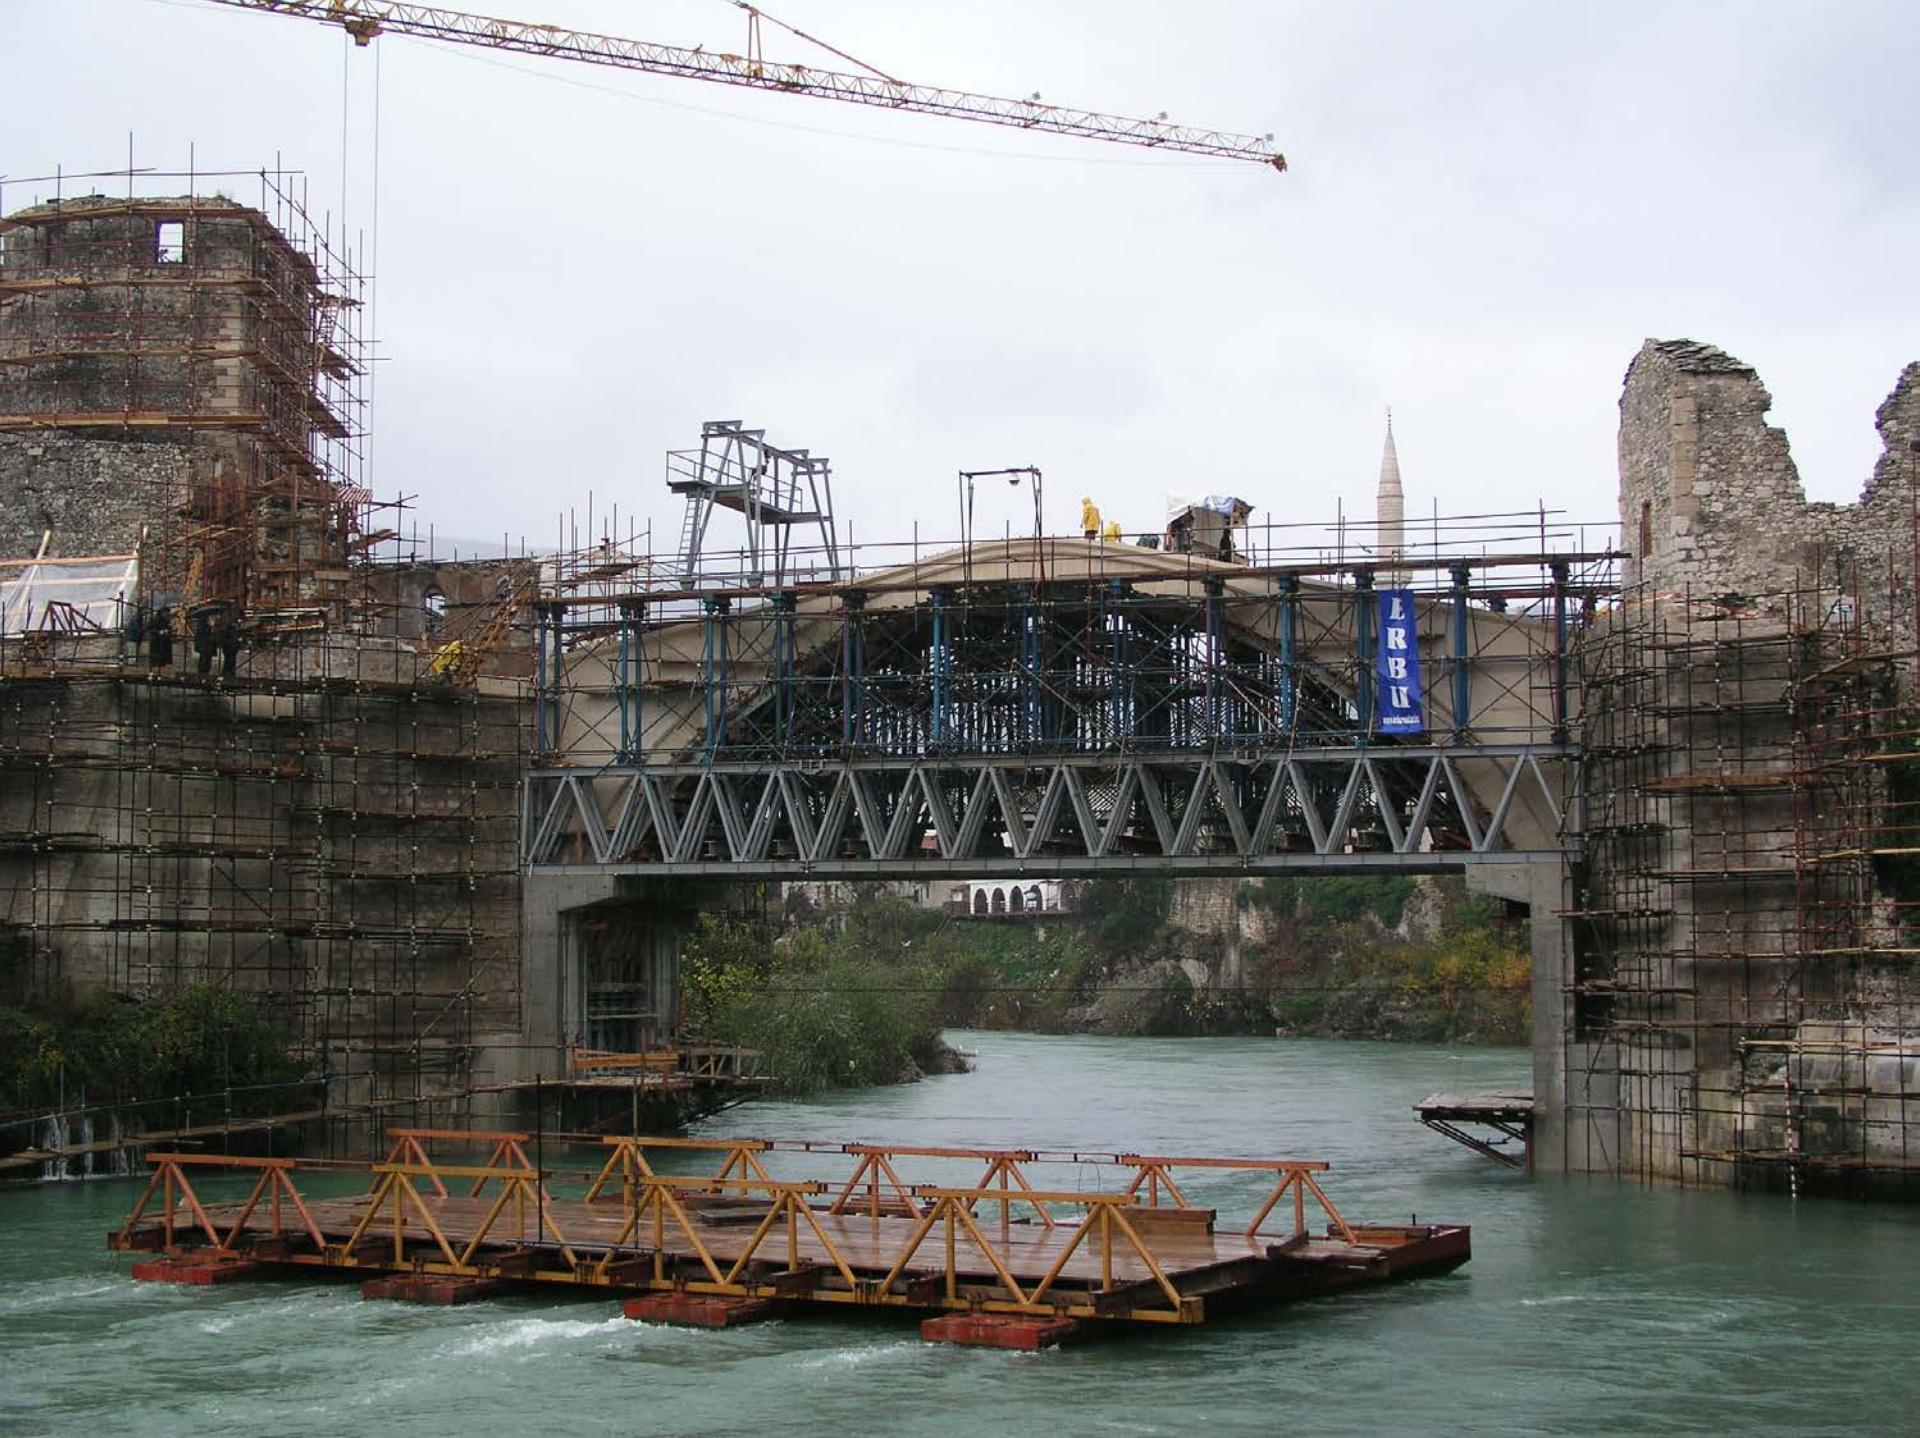
Skelu je projektirao ing. AvdoTuce (ŽGP Sarajevo) oslanjajući je na četiri armirano betonska stuba sa konzolnim završecima

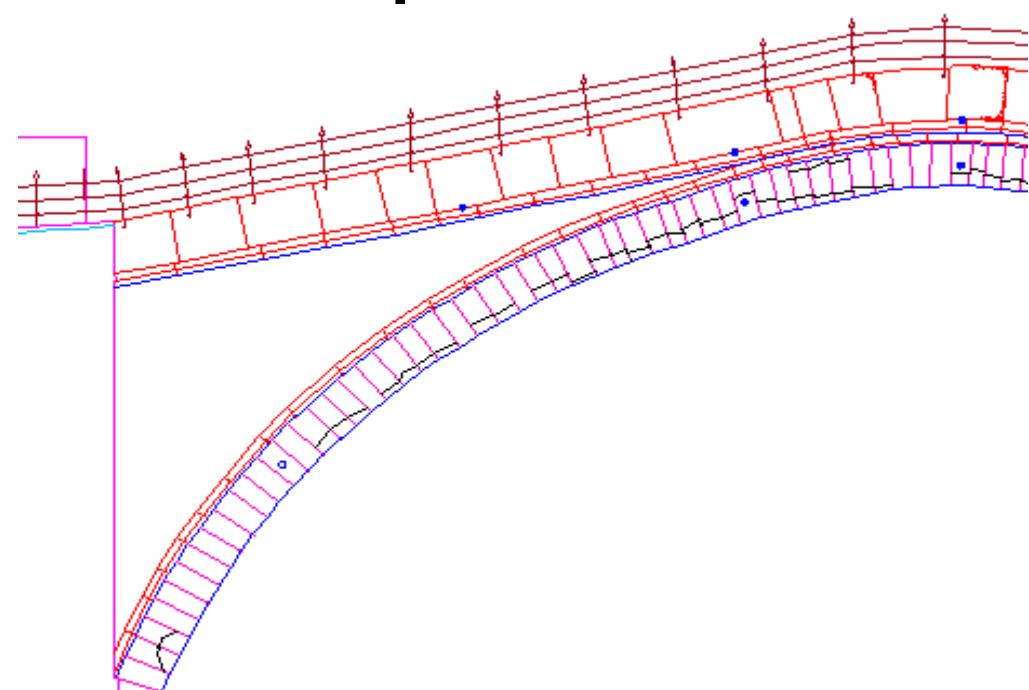
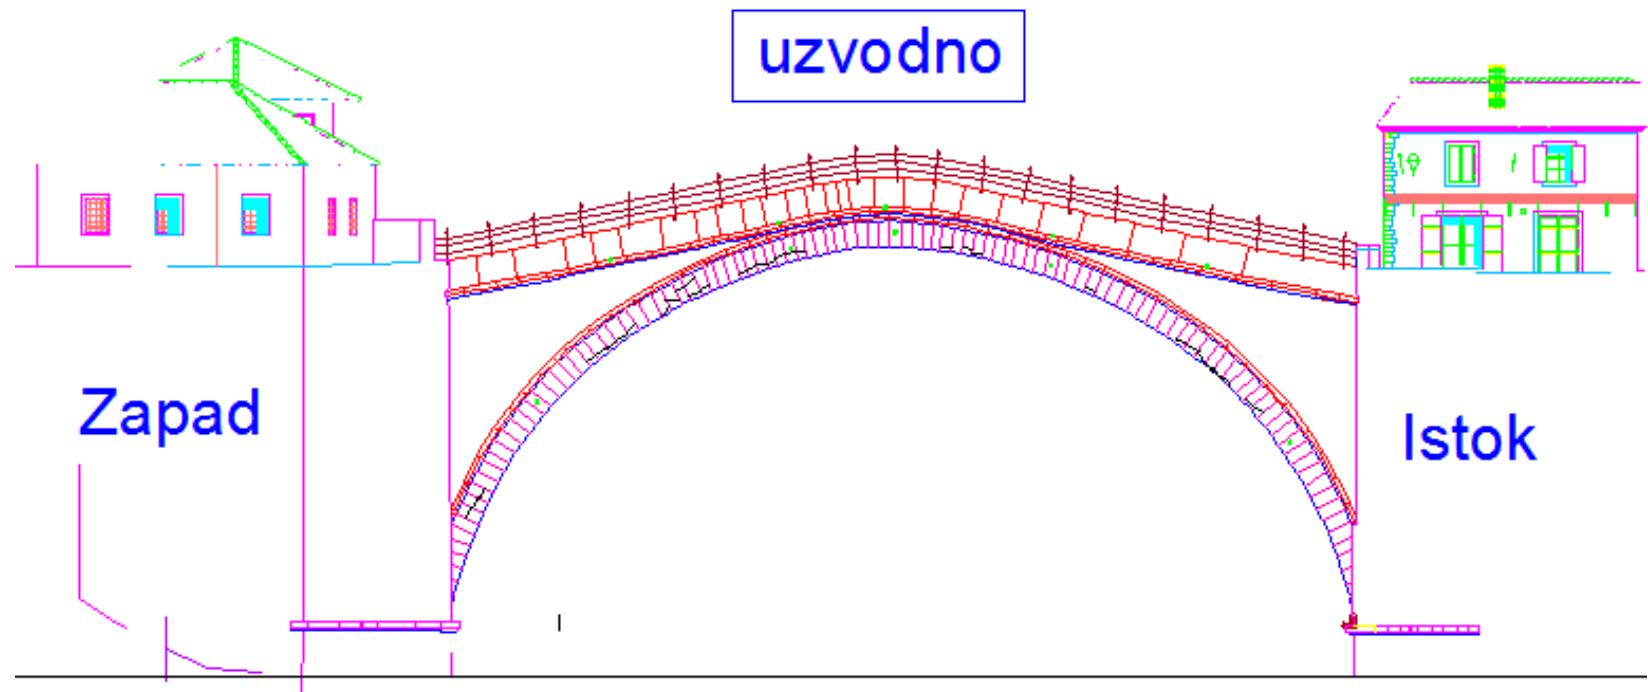
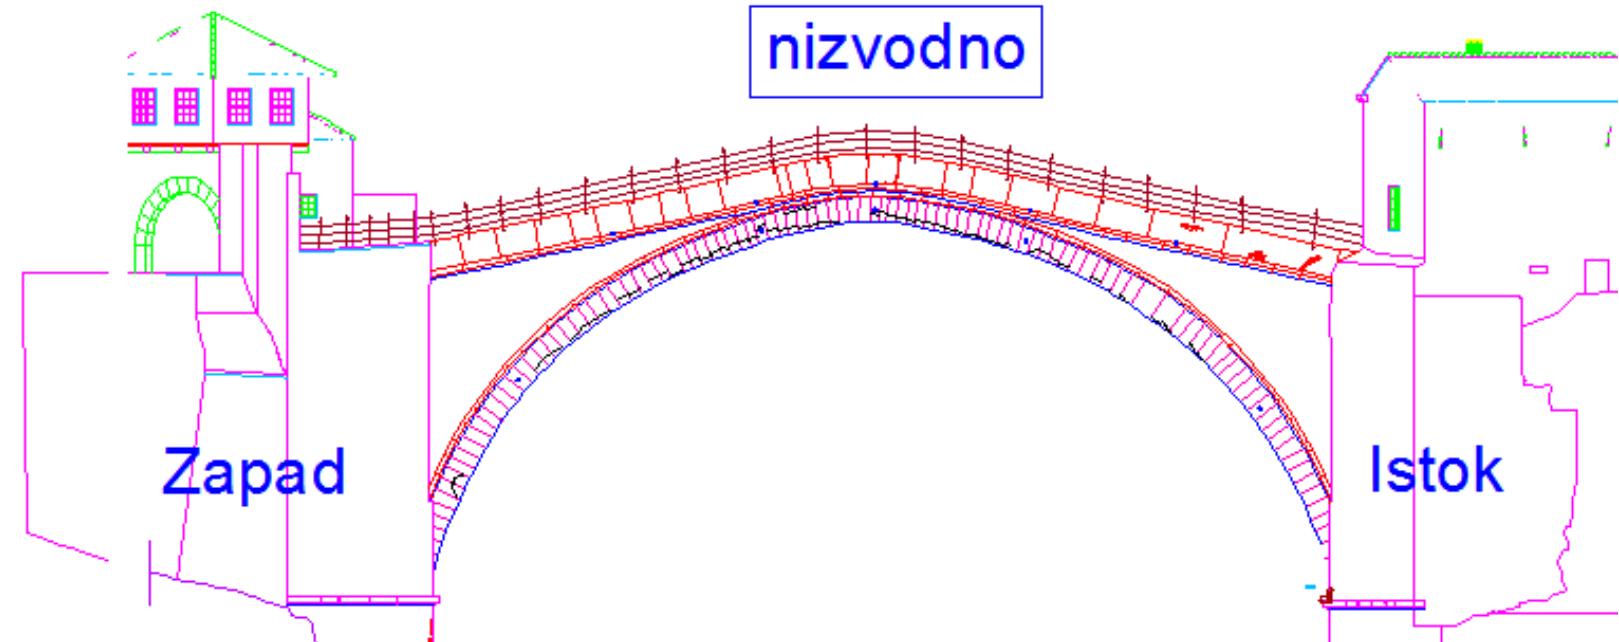
PUKOTINE

pukotine 1982.

Uz djelovanje vertikalnih opterećenja, temperaturna djelovanja su glavni uzrok nastanka pukotina u izvornom i obnovljenom luku. Pukotine u luku su posljedica prekoračenja vlačne čvrstoće kamena u smjerovima okomitim na uzdužna tlačna naprezanja u luku. Vlačna naprezanja okomito na os luka izazivaju tlačna naprezanja u smjeru osi luka. Glavni uzrok nastanka oštećenja u izvornom i obnovljenom kamenom luku je neodgovarajuća kvaliteta kamena tenelija, s kojim je luk izgrađen, a prije svega njegova mala vlačna čvrstoća. Povećana oštećenja obnovljenog luka u kratkom periodu vjerojatno su posljedica odstupanja u nekim rješenjima od onih kod izvornog mosta.

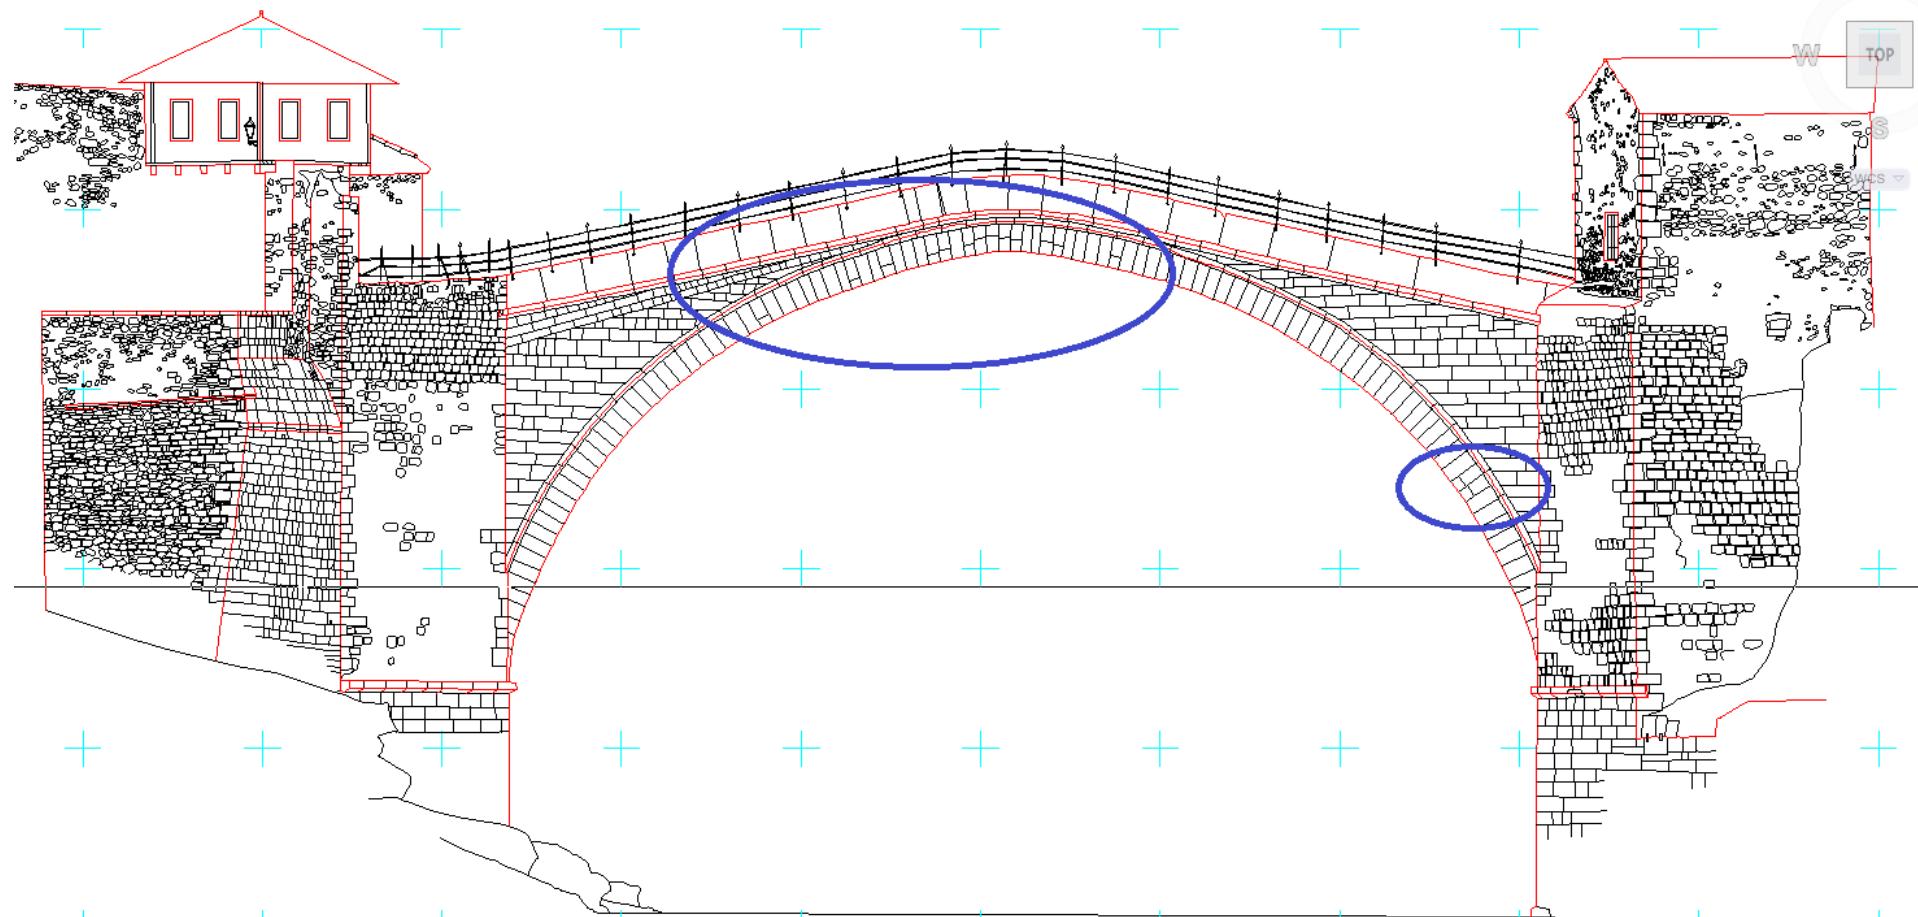
Konstatovano je da u svodu ima:
posve zdravih blokova 52 ili 4%,
slabije oštecenih blokova 245 ili 54,1%,
jace oštecenih blokova 119 ili 26,2%,
vrlo (pogibeljno) oštecenih blokova 40 ili 8,3%.

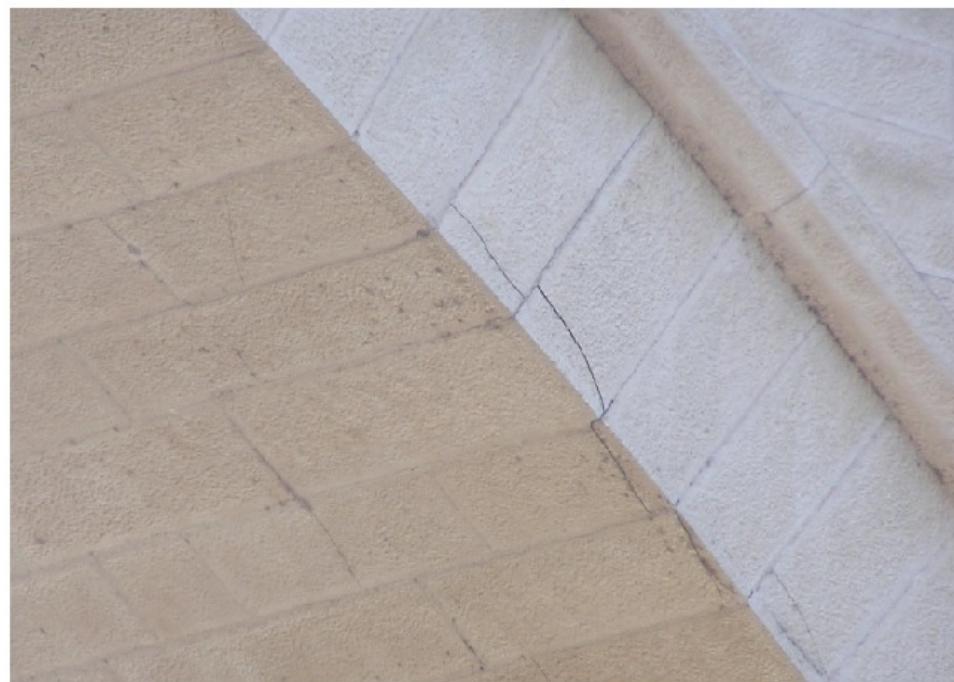
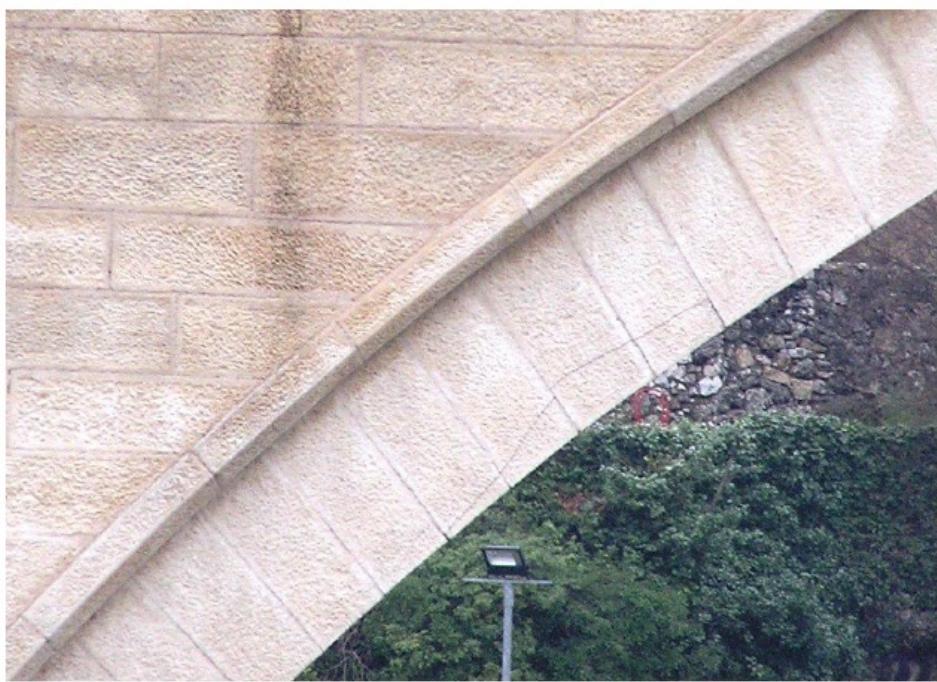
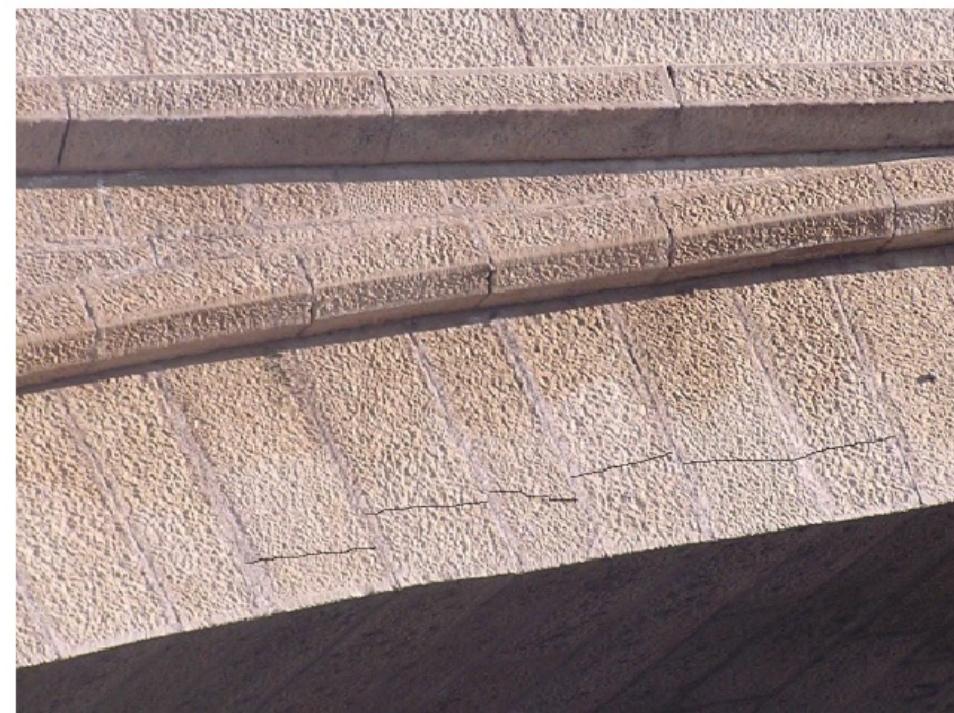
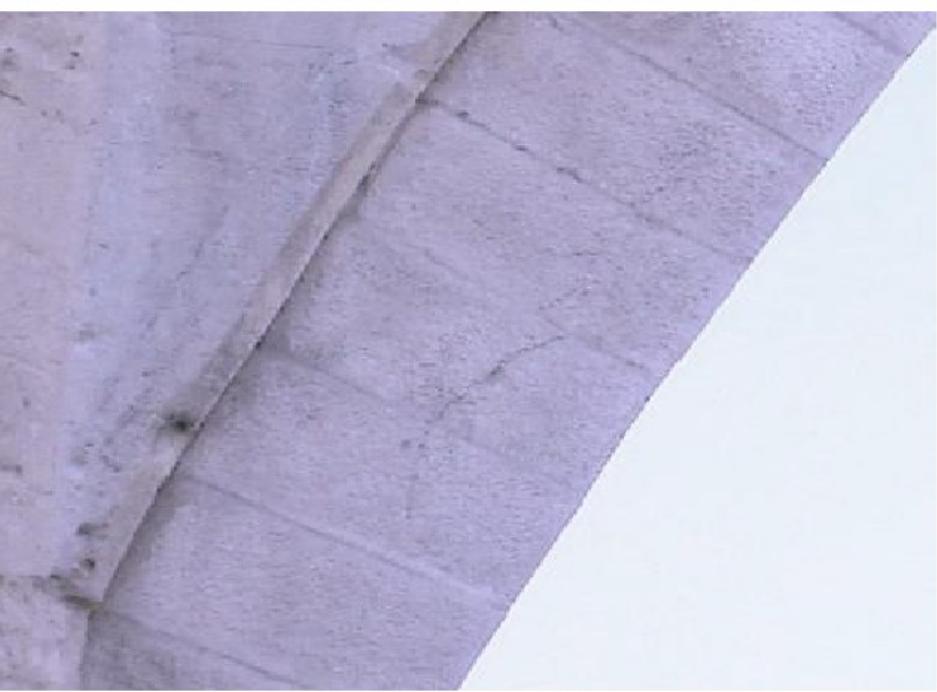
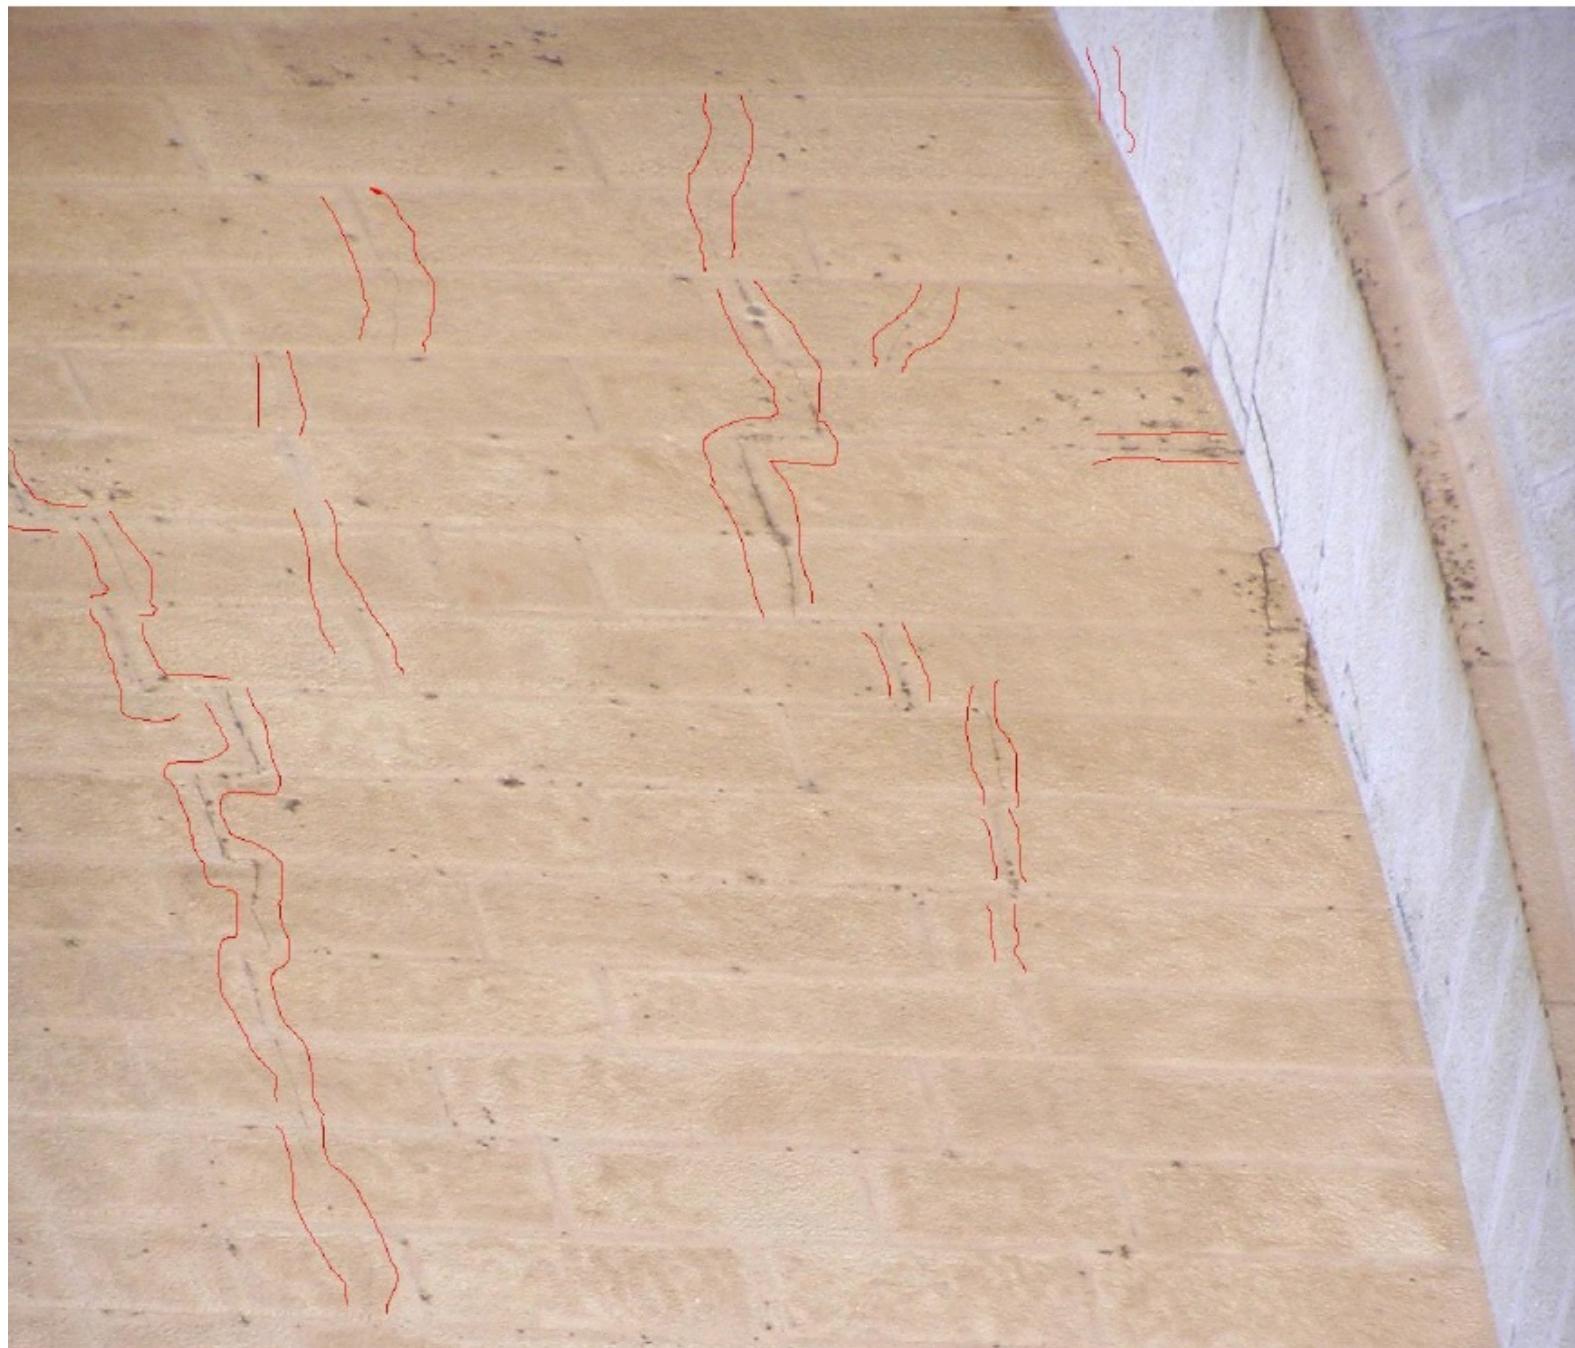
Intrados luka lijeva obala

Pukotine na intradosu rekonstruiranog luka registrirane 2010. godine

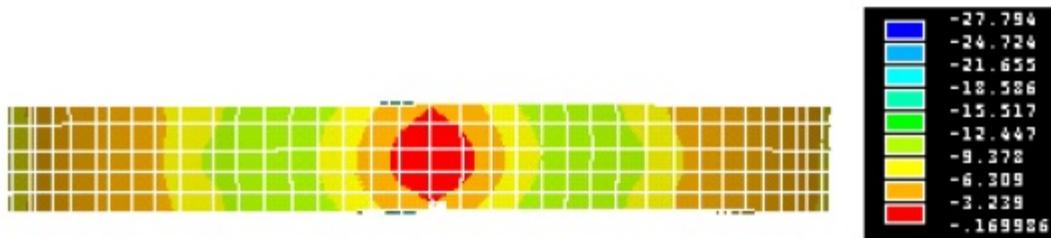
fig. 44 - principal stresses S3 (in kg/cm²) at the arch extrados (load combination 5B)

13 Load combination 5B

- 1,35 permanent loads + 0,54 traffic loads on the whole bridge + 1,5 uniform thermal variation of +15 °C
- maximum values of the elasticity modulus for the whole structure

Load combination no. 5B		Stresses (kg/cm ²)
Left springer region of the arch	extrados	- 10.0
	intrados	- 8.43
Crown region of the arch	extrados	- 12.55
	intrados	- 27.79
Right springer region of the arch	extrados	- 9.34
	intrados	- 7.34
Spandrel over the crown region		- 18.86
Wedge	left	-6.91
	right	-7.90

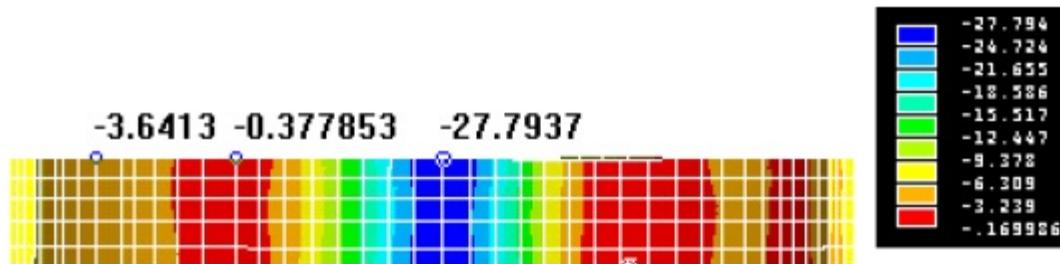
fig. 45 - principal stresses S3 (in kg/cm²) at the arch intrados (load combination 5B)

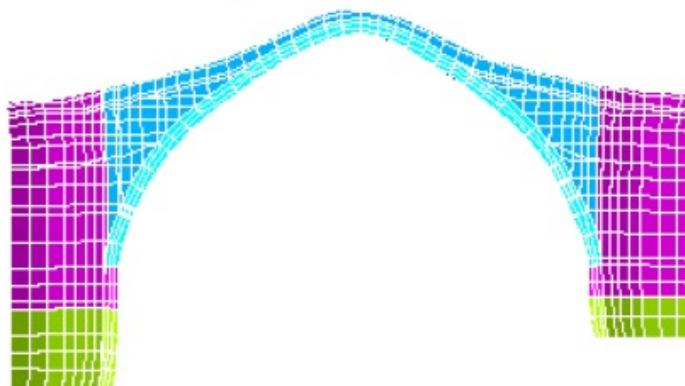
fig. 39 - deformed configuration (load combination 5B)

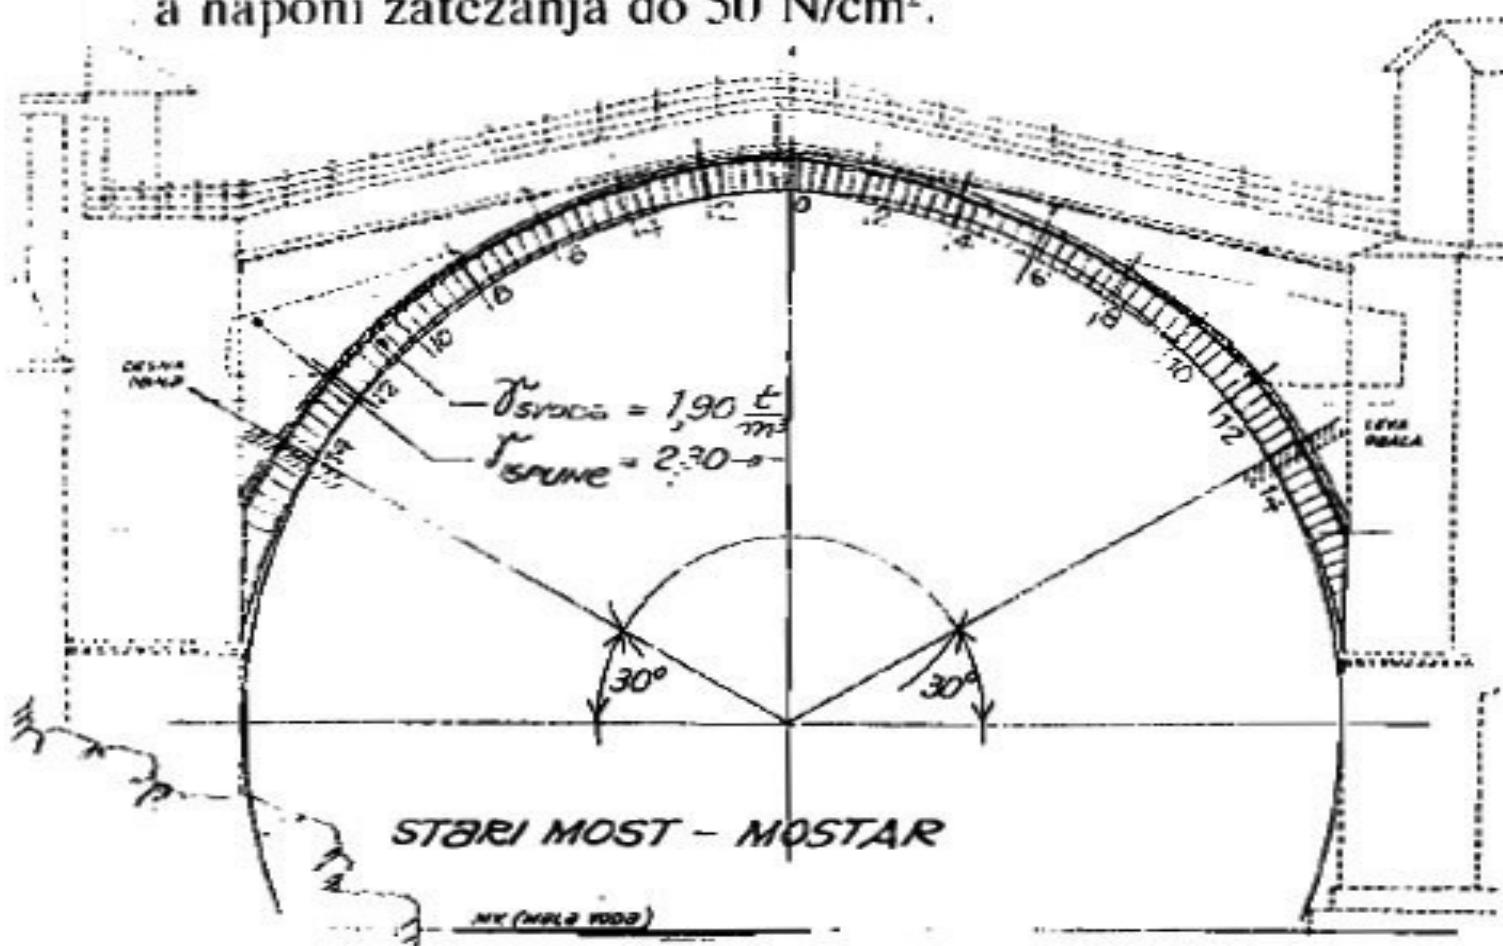
naivećj nadoni pritiška reda od 240 do 250 N/cm²,
a naponi zatezanja do 50 N/cm².

Dijagrami napona za svod Starog mosta u Mostaru

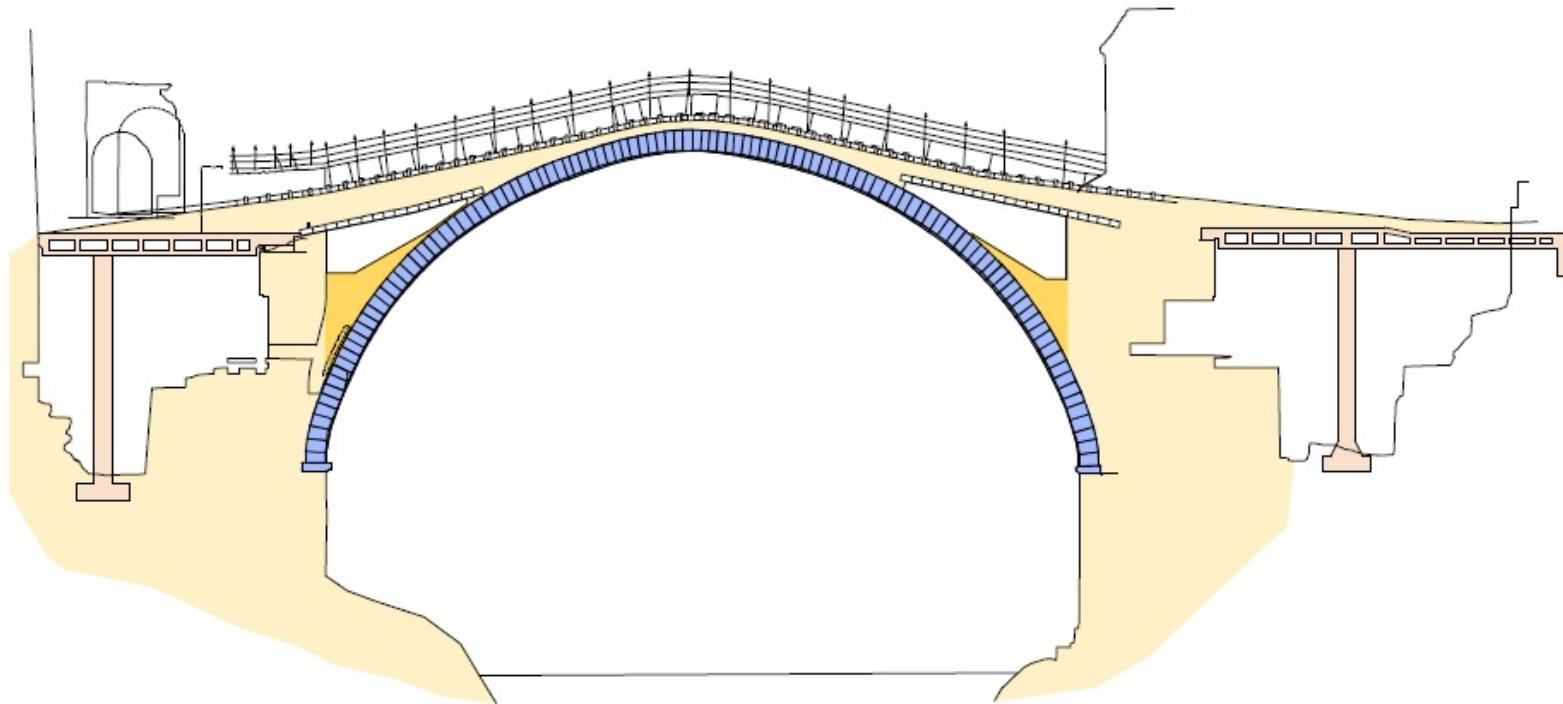
Uzdužni presjek mosta

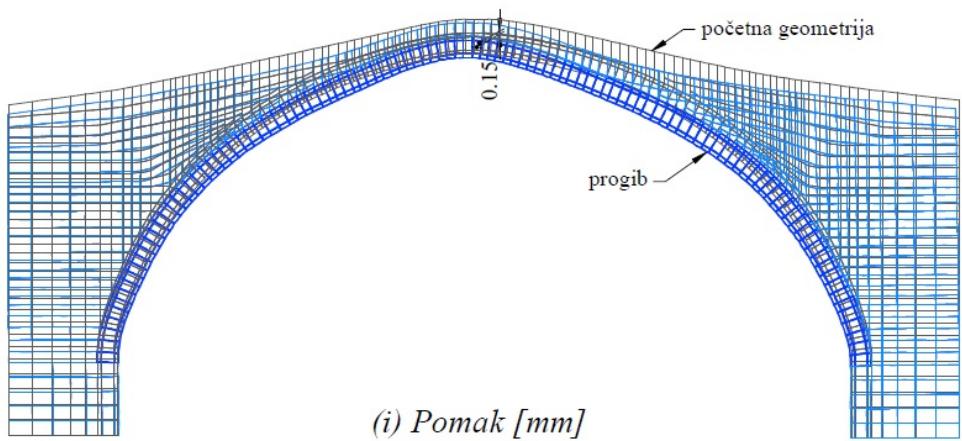
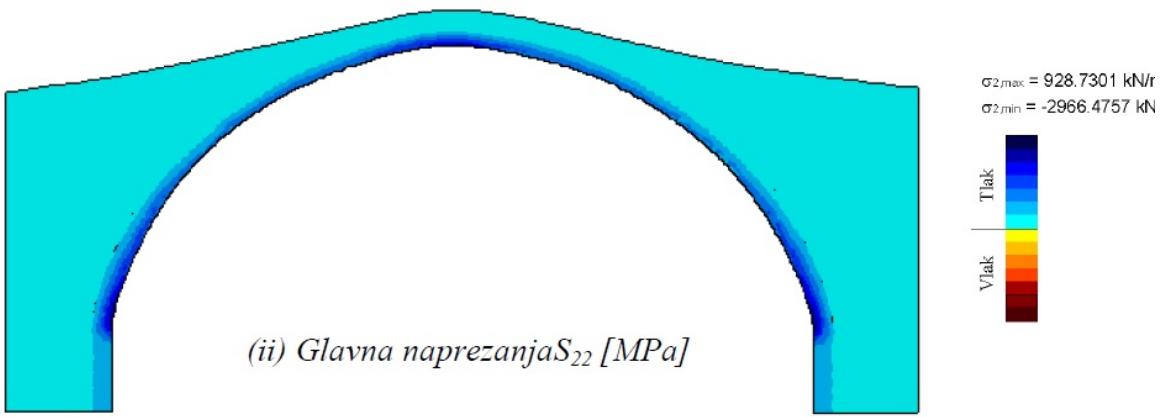
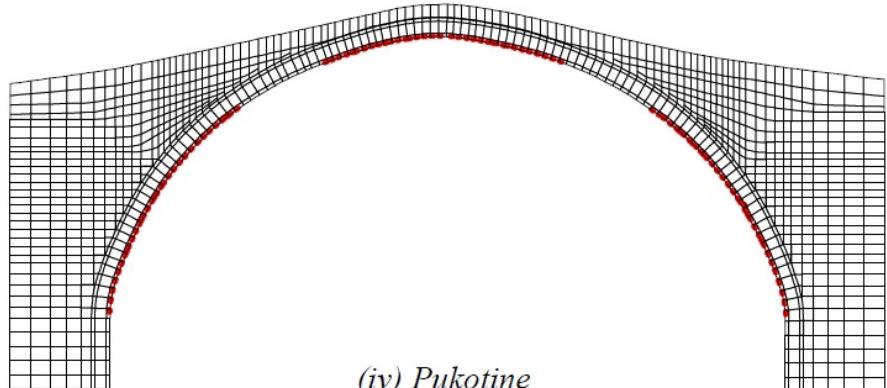
(i) Pomak [mm]

Neki rezultati proračuna za vertikalno opterećenje i temperturne promjene prema slici 12a- model NM2

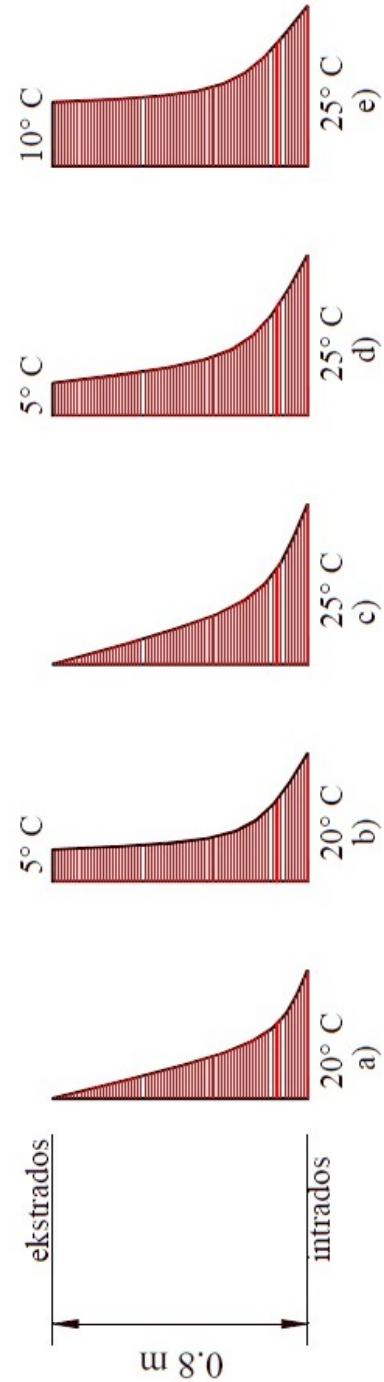
Monitoring of Temperature

Measurement Data from 23.06.2004 to 01.11.2004

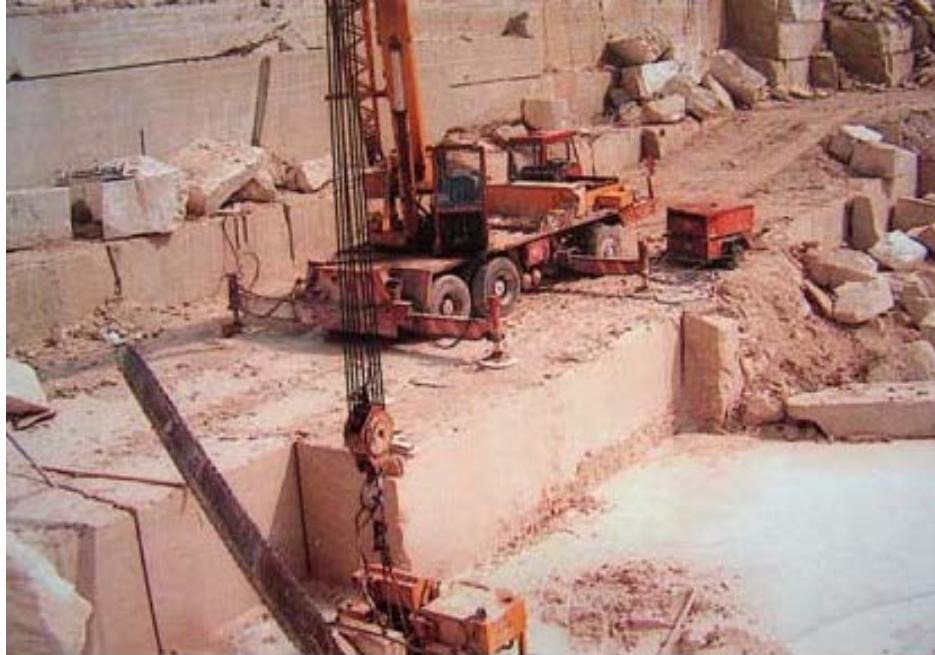
Kamenolom «Mukoša»

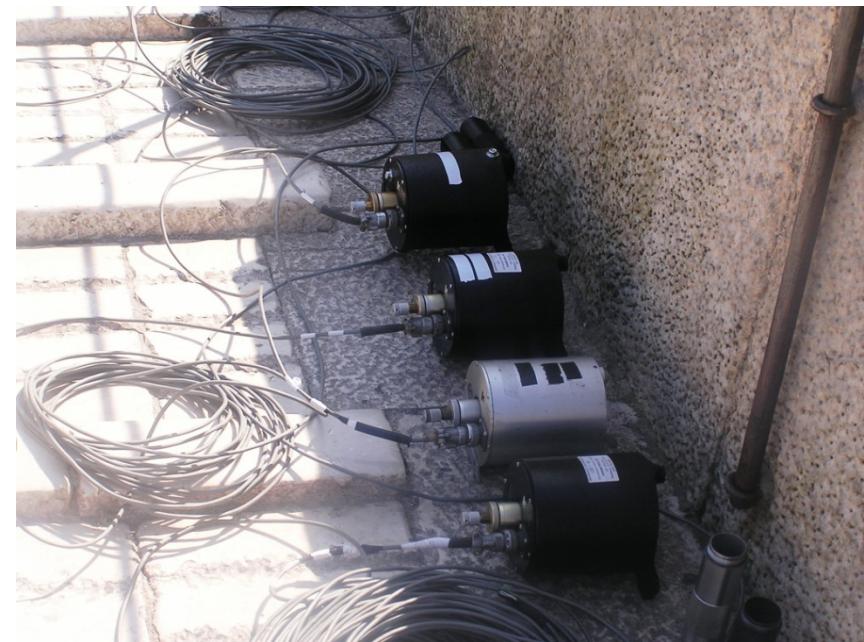
Slika 4.18. $f = 13,96\text{Hz}$ (vertikalni pravac) [K.4]

Istraživanja provedena 2007. godine za potrebe izrade magistarskog rada Mladena Kusture, sadrže **određivanje dinamičkih** karakteristika Starog mosta u Mostaru eksperimentalnim putem metodom ispitivanja mjerenjem ambijentalnih vibracija .
