**VALJA NAMA PREKO...**

Valja nama preko - - - / Mladen Glibić. - Mostar : Sveučilište,  
2016. - 159 str. : ilustr. ; 24 cm

# 1. **CESTOVNI MOST PREKO RIJEKE NERETVE U ČAPLJINI**

## **NOVI MOST PREKO RIJEKE NERETVE U MOSTARU**

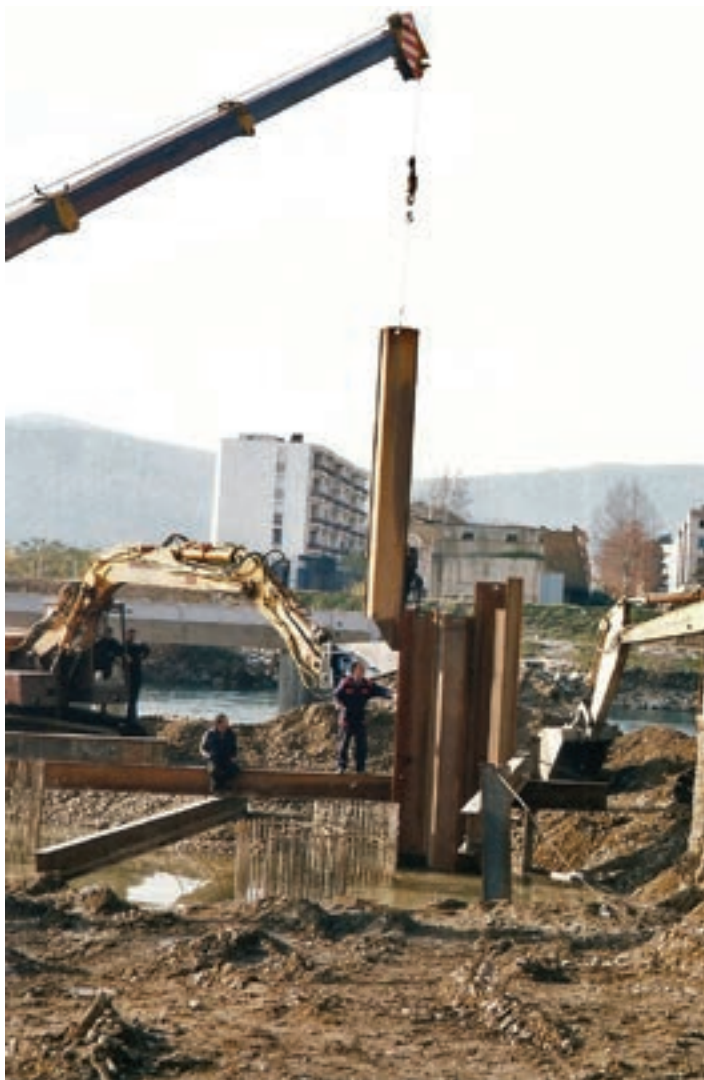
Slika 1.1: Izrada zagata

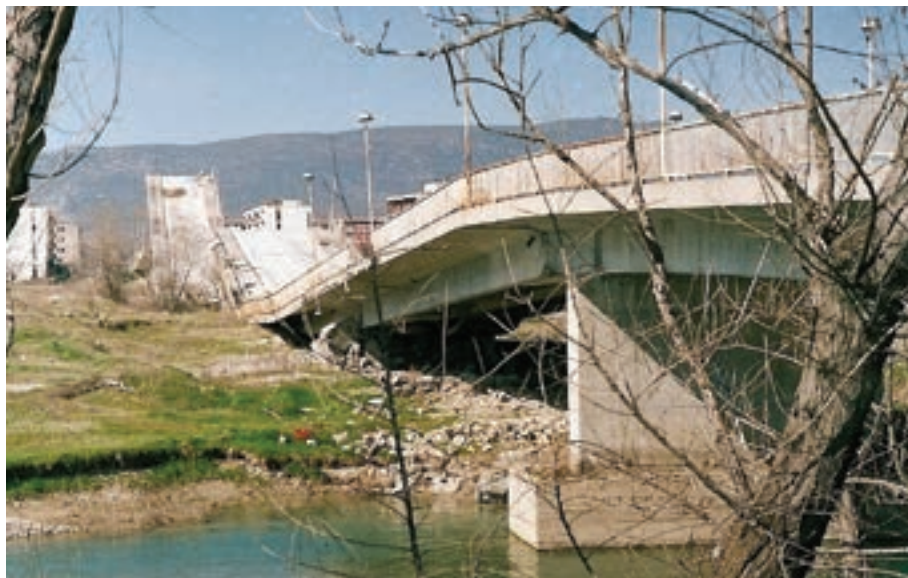
Slika 1.3: Porušeni dio mosta 4x40 m

Početak rata, 1992. godine, most je srušen miniranjem drugog i trećeg riječnog stupa za dio mosta 4x40 m. Pošto je most bio kontinuirana greda nije došlo do prekida kolničke konstrukcije već su se formirali plastični zglobovi i most se oslonio na tlo. Tek je rušenje riječnog stupa na lijevoj obali glavnog dijela mosta dovelo do rušenja lijeve polovice glavnog dijela mosta i do rotacije desnog dijela glavnog mosta oko stupa na desnoj obali. Treći dio mosta na desnoj obali Neretve nije značajnije oštećen.

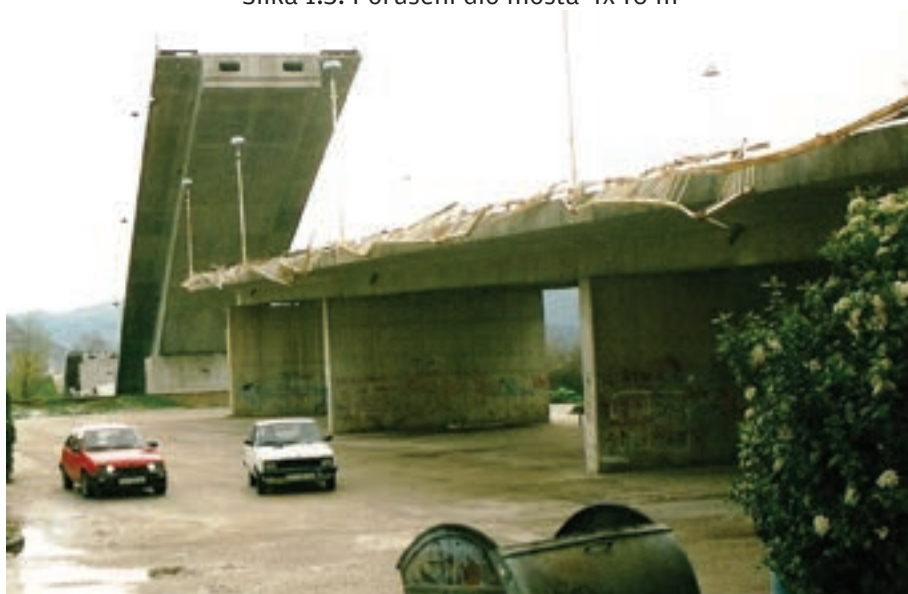
Slika 1.4: Pogled na porušeni most na desnoj obali

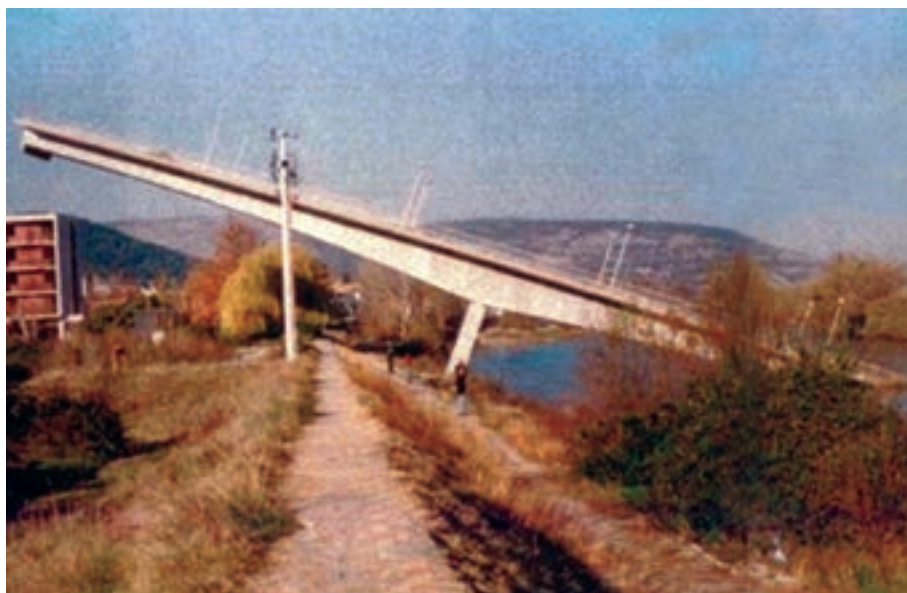
Slika 1.5: Zaokretanje mosta oko stupa na desnoj obali

Prije projektiranja novog mosta izvršena je analiza mogućnosti podizanja desne polovice glavnog dijela mosta. Analizu je uradio IGH Zagreb, odjel za mostove, pod vodstvom prof. dr. sc. Zvonimira Marića. Ova analiza odbacila je racionalnu mogućnost spašavanja dijela glavnog raspona mosta. Također, izvedena je provjera stanja temelja ispod stupova porušenog dijela mosta 4x40 m. Stručnjaci tvrtke SPP iz Varaždina uradili su pod vodstvom prof. dr. sc. Pere Marijanovića i doc. dr. sc. Ivana Baturića seizmičku refrakciju temelja. Rezultati su pokazali kako su temelji pri rušenju mosta oštećeni i ne mogu se koristiti. Zbog toga je izvršeno smanjenje raspona prvog dijela mosta kako bi se izbjeglo temeljenje na mjestu starih temelja.

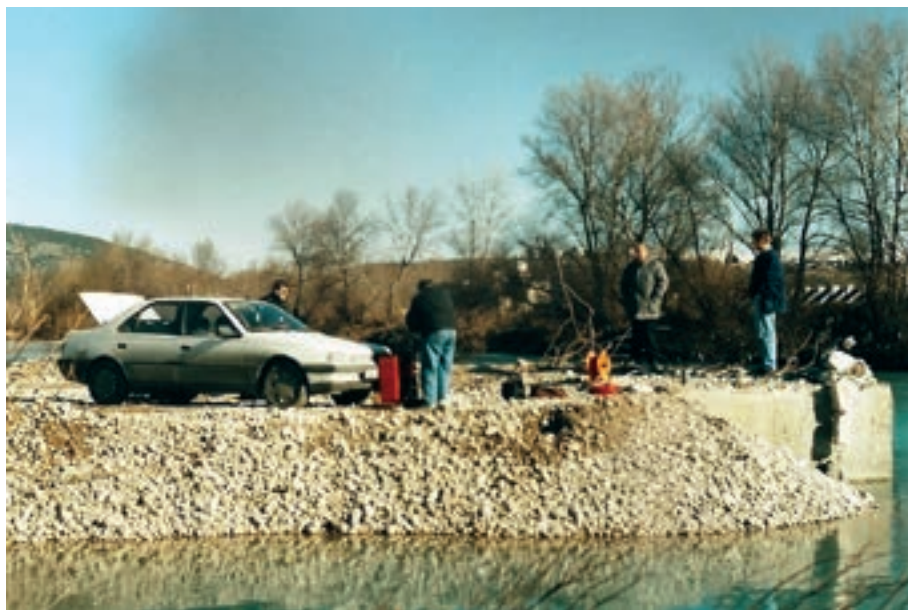
Slika 1.6: Ispitivanje temelja starog mosta

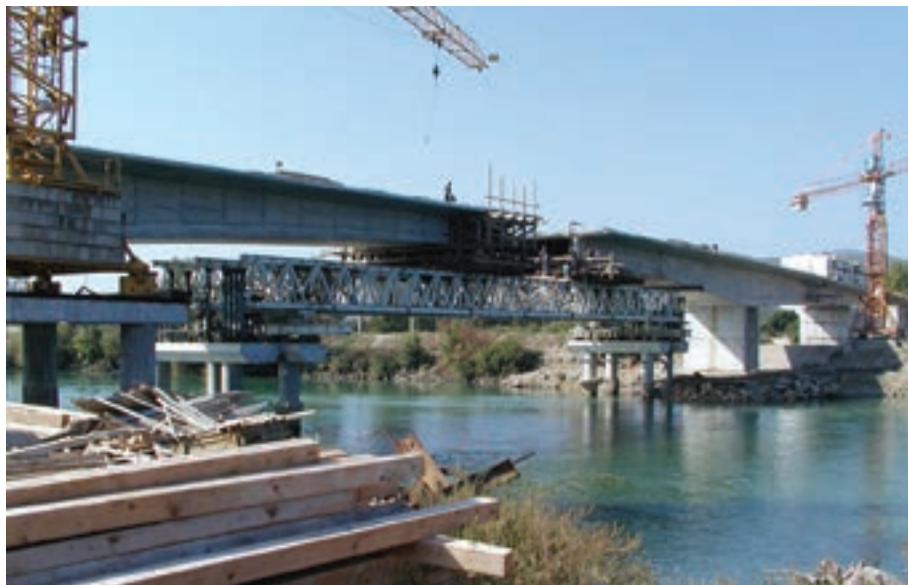
Slika 1.9: Prijepusno građenje pomoću čeličnih rešetki

Tokom izgradnje došlo je do promjena na mostu u odnosu na projektno rješenje. Na prijedlog izvođača, uz prihvaćanje investitora, izmijenjen je sustav prednapinjanja mosta. Projektirani sustav zamijenjen je s IMS sustavom. Također, prihvaćena je promjena načina izgradnje glavnog raspona mosta. Slobodna prijemna gradnja nije izvedena pomoću krletki s mosta, već su postavljene tri čelične rešetke koje su prihvaćale težinu izgradnje svake faze mosta. Ove rešetke su, zbog smanjenja raspona, bile oslonjene na privremene stupove u koritu rijeke. Pomoćni stupovi temeljeni su preko lebdećih pilota u sloju šljunka. Poslije izgradnje glavnog mosta rešetke su podignute pomoću autodizalica na most, a pomoćni su stupovi porušeni.

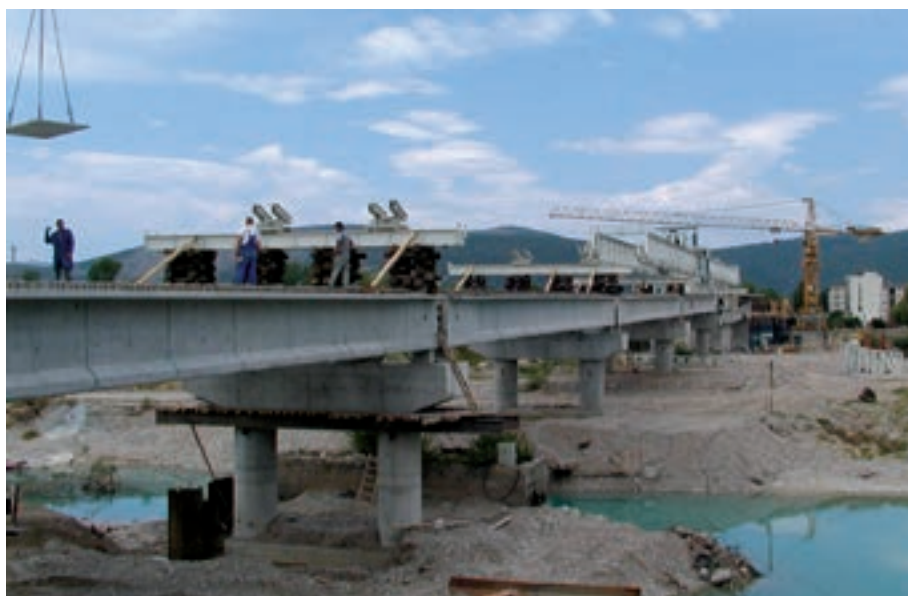
Slika 1.10: Navlačenje predgotovljenih nosača na dijelu mosta 5x32 m

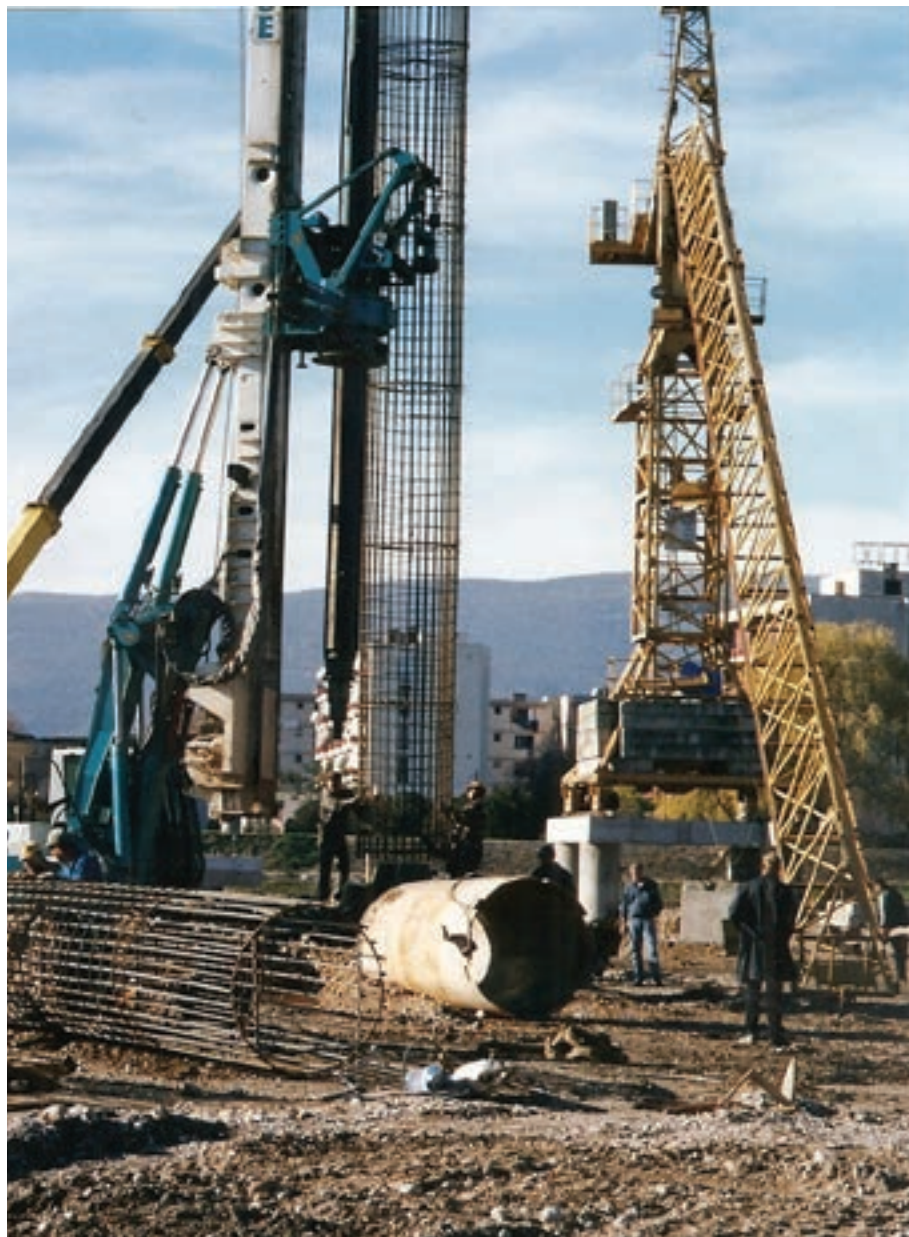
Slika 1.11: Izgradnja pilota na lijevoj obali ispod stupa glavnog raspona

Tokom izgradnje došlo je do problema pri betoniranju jednog pilota ispod glavnog stupa na desnoj obali Neretve (os 8). Ostvarena kvaliteta betona pri vrhu pilota je znatno manja od projektirane MB 30. Zbog velike sile prianjanja muljevitog tla za zaštitnu čeličnu kolonu, nije se kolona uspjela izvući iz tla. Tako se dobio jedan krajnji pilot sa zaštitnom čeličnom kolonom i slabijim ugrađenim betonom. Zbog skupog postupka sanacije ovog pilota izvršen je proračun temelja s pilotom manje. Ovo je dovelo do povećanja armature u naglavnoj ploči pilota.

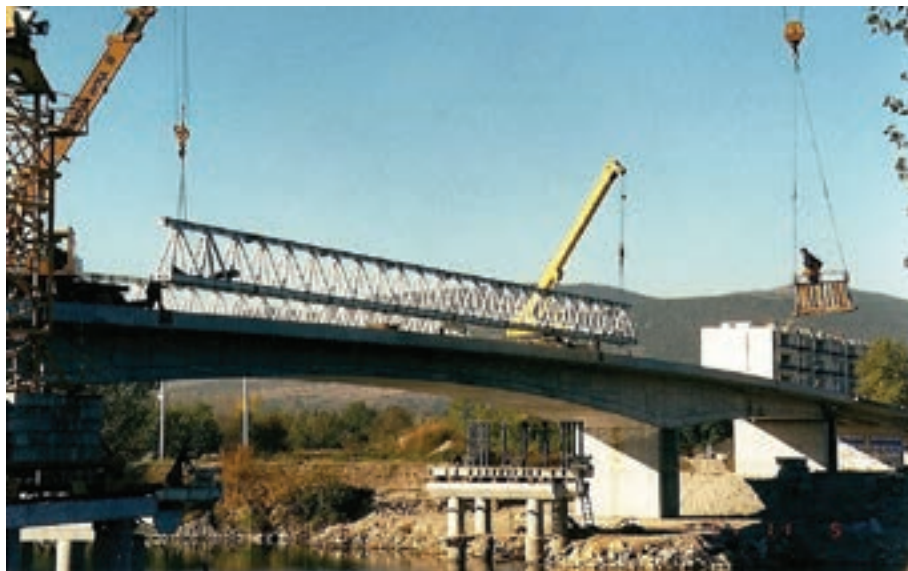
Slika 1.12: Uklanjanje čeličnih rešetki

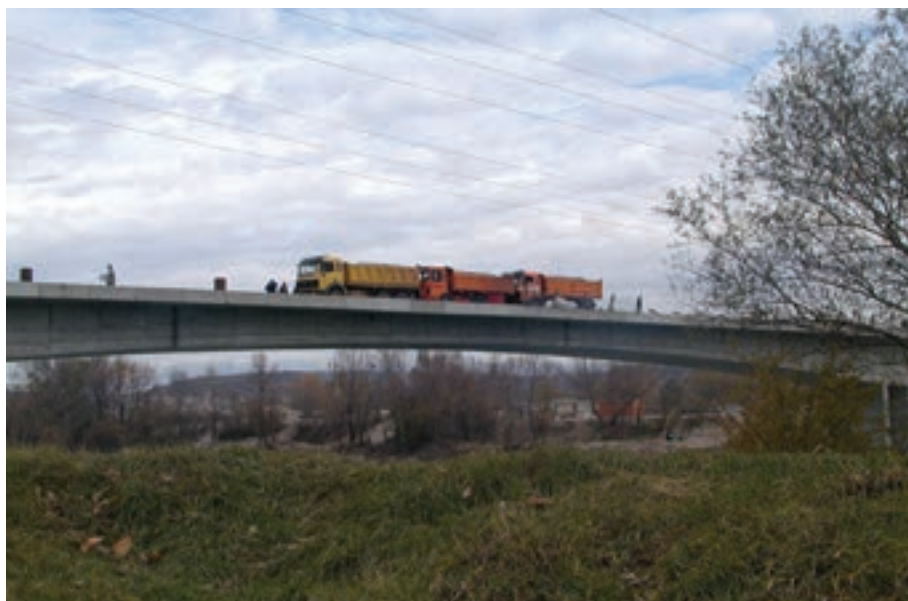
Slika 1.13: Ispitivanje mosta

Nisu izvedena projektirana stubišta, a novac predviđen za njihovu izgradnju korišten je za izgradnju podvožnjaka na lijevoj obali neposredno prije ovog mosta. Most je ispitao Građevinski fakultet Sveučilišta u Mostaru, te je pušten u promet 13. ožujka 2002. godine.

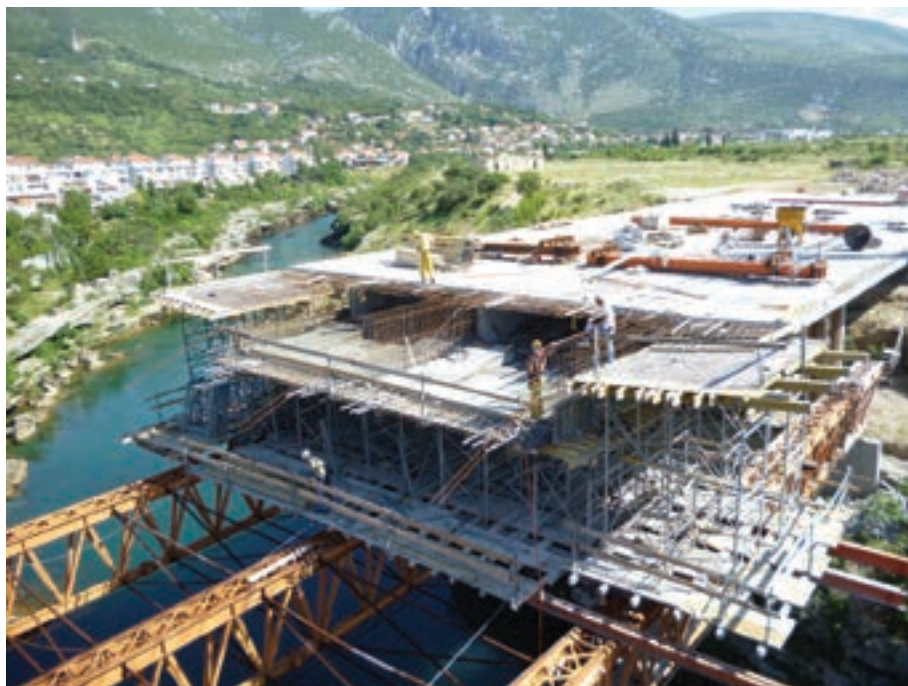
Slika 2.6: Izrada mosta u fazi III

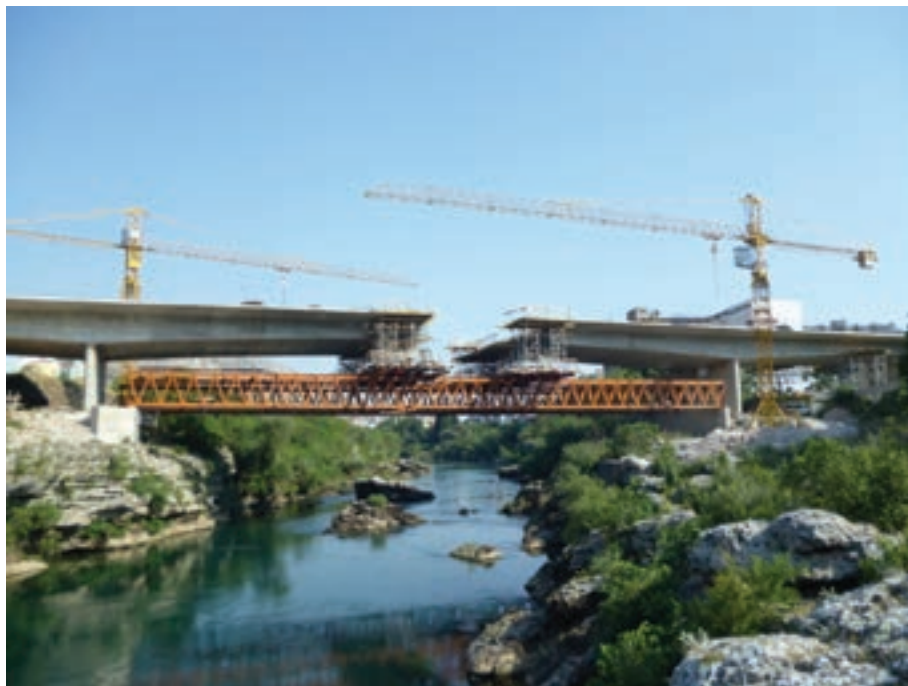
Slika 2.7: Izrada mosta u fazi VI

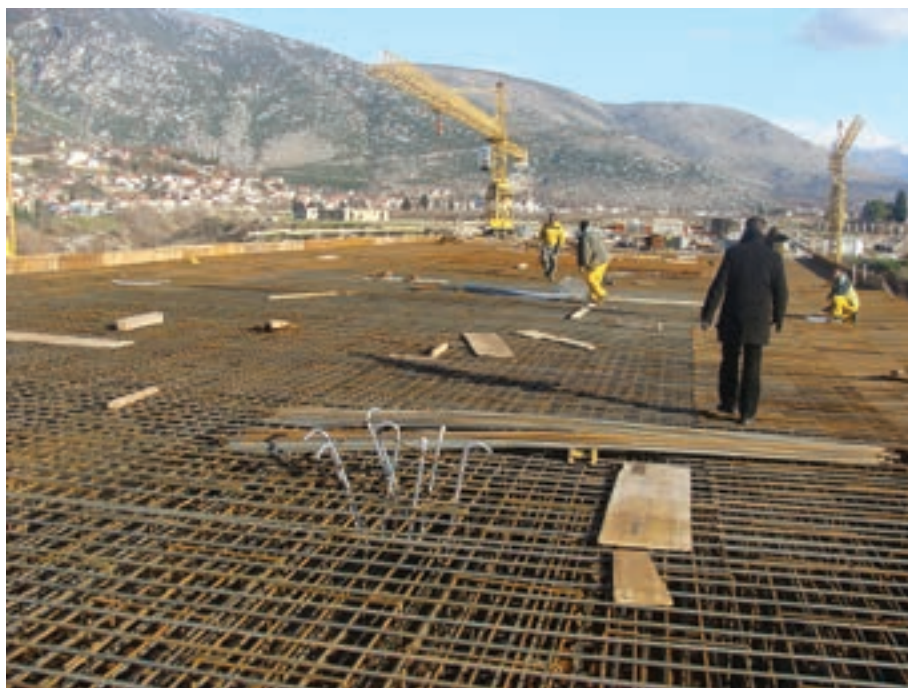
Slika 2.8: Armatura ploče prilaznog mosta

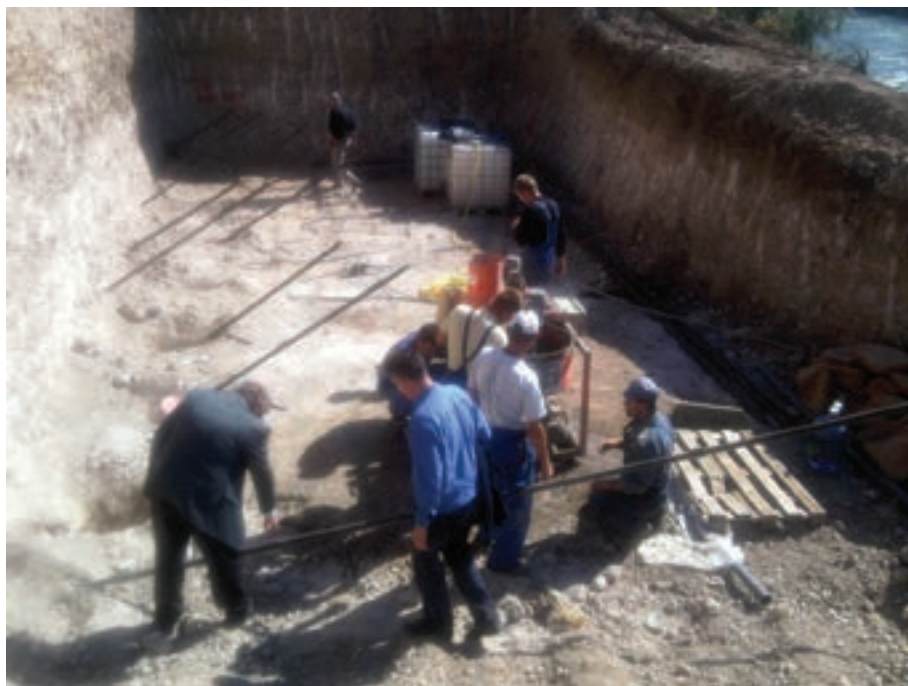
Slika 2.9: Izrada temelja riječnog stupa na lijevoj obali

Kod temelja ispod riječnog stupa na lijevoj obali urađena su kosa pasivna sidra dužine 12 m. Ovaj stup temeljen je na plitkoj temeljnoj armiranobetonskoj ploči na slojevima povezanih konglomerata i breča. Međutim, na lijevoj obali, bliže toku rijeke, vidljiva je pojava izdvojenih blokova konglomerata. Ovdje su nepovezani pjeskoviti materijali isprani protokom podzemne vode te su se formirale konzole konglomerata koje vremenom popuštaju. Ova pojava može biti štetna za temeljni sustav mosta.

Također, u ovakvim terenima mogu se očekivati i veći prazni prostori ili naknadno zapunjeni zemljanim materijalima. Pošto se jedan vrh temeljne ploče primiče rubu ovakve obale na udaljenost od samo 2 m iz razloga predostrožnosti urađena su ova pasivna sidra. Zbog smanjenja procjeđivanja vode ispod temelja izvršena je zaštita obale uz upornjak pomoću torkret-betona.

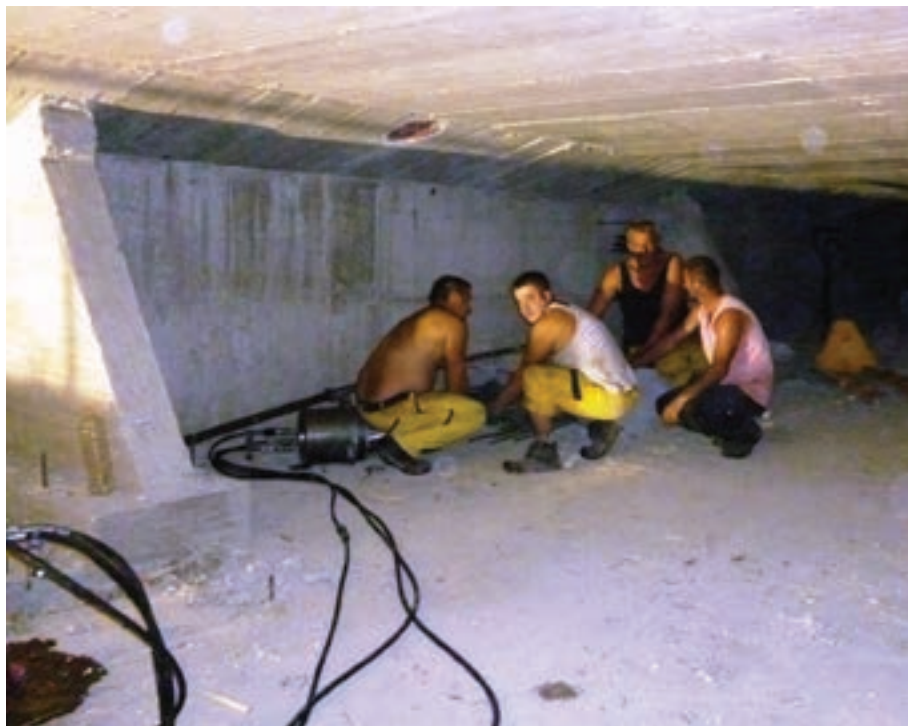
Slika 2.10: Prednapinjanje kablova donje ploče

Kod prednapinjanja kablova u donjoj ploči središnjeg raspona došlo je do pojave pukotina u betonu na mjestu spoja ploče i betonskih bradavica u kojima su kotvljeni kablovi. Razlog je loše prihvaćanje skretnih sila zbog velike širine armaturnih spona koje su trebale prihvatiti tu silu. Izvršeno je betoniranje poprečnih armiranobetonskih zidica koji prihvaćaju skretnu silu prednapinjanja.

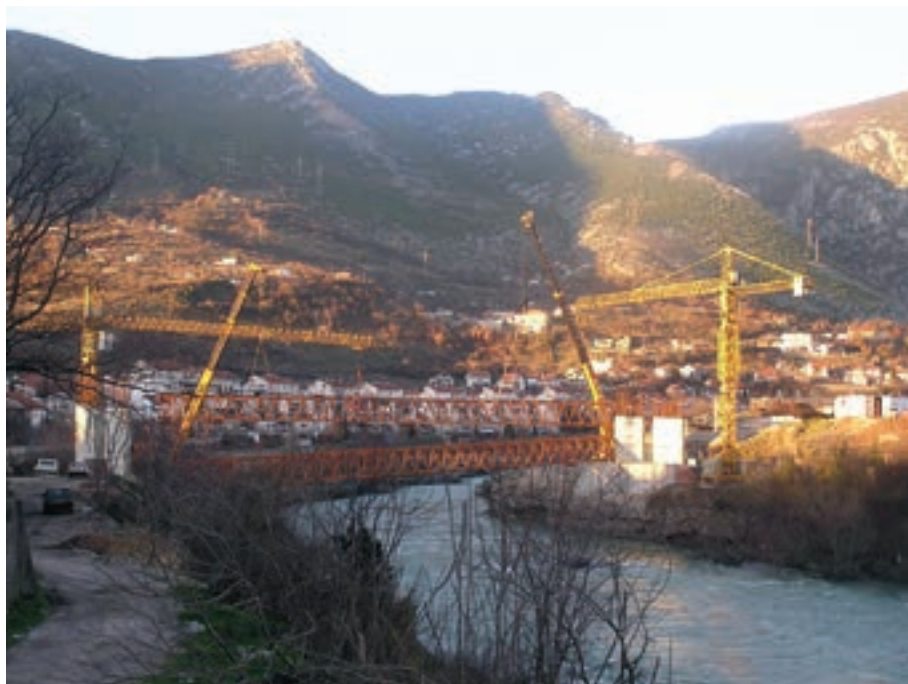
Slika 2.11: Montaža čeličnih rešetki na glavni raspon

Rešetke koje je koristio izvođač bile su previše deformabilne pa je zbog toga izvedeno nekoliko stvari za rasterećenje ovih rešetki kod betoniranja središnjih dijelova mosta.

Donji pojas rešetki ojačan je vanjskim prednapinjanjem s dva užeta. Izvršena je naizmjenična pojedinačna izrada simetričnih faza izgradnje mosta. Zbog toga je vremensko razdoblje za izgradnje susjednih faza trajao 15 dana.

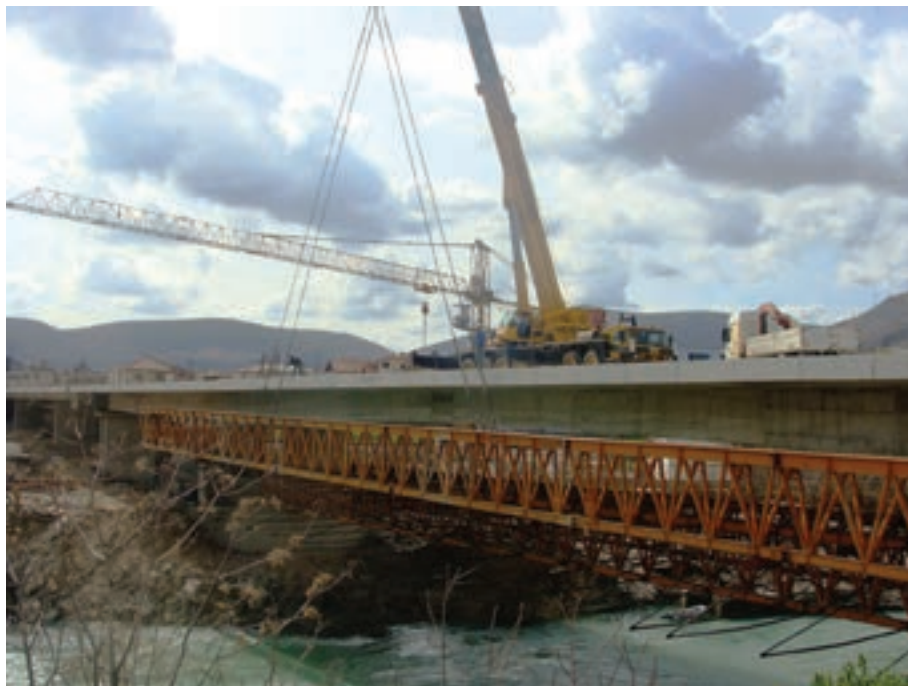
Slika 2.12: Demontaža čeličnih rešetki

Čelične rešetke su privremeno vješane za urađeni dio središnjeg raspona na udaljenosti od 14 m od osi riječnog stupa. Ovo oslanjanje vršilo se samo kod betoniranja središnjih 30 m raspona mosta.

Nakon izgradnje mosta uklonjene su rešetke ispod glavnog raspona autodizalicom koja se nalazila na sredini mosta. Opterećenje, pri uklanjanju rešetki, odgovaralo je razini najvećeg opterećenja mosta.

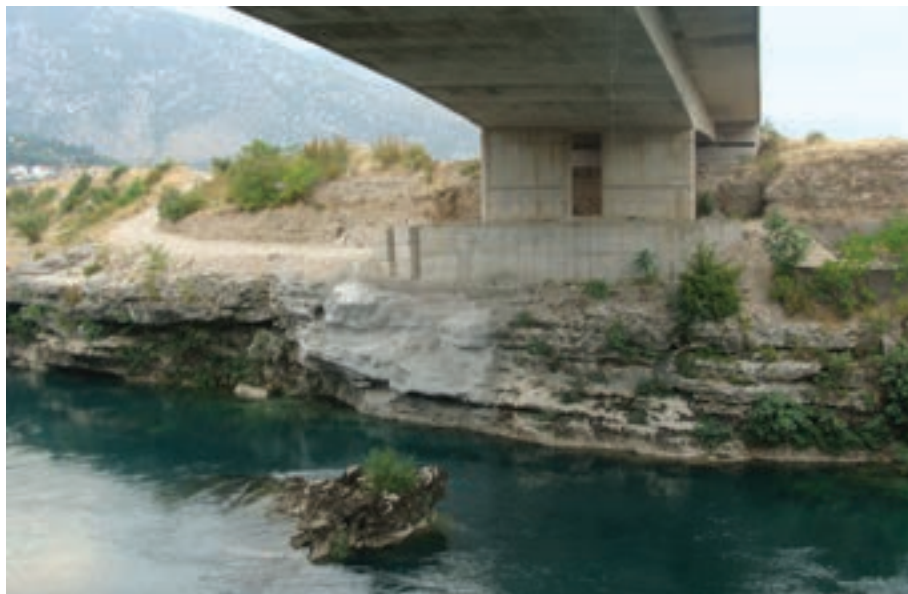
Slika 2.13: Torkretirana obala na lijevoj obali

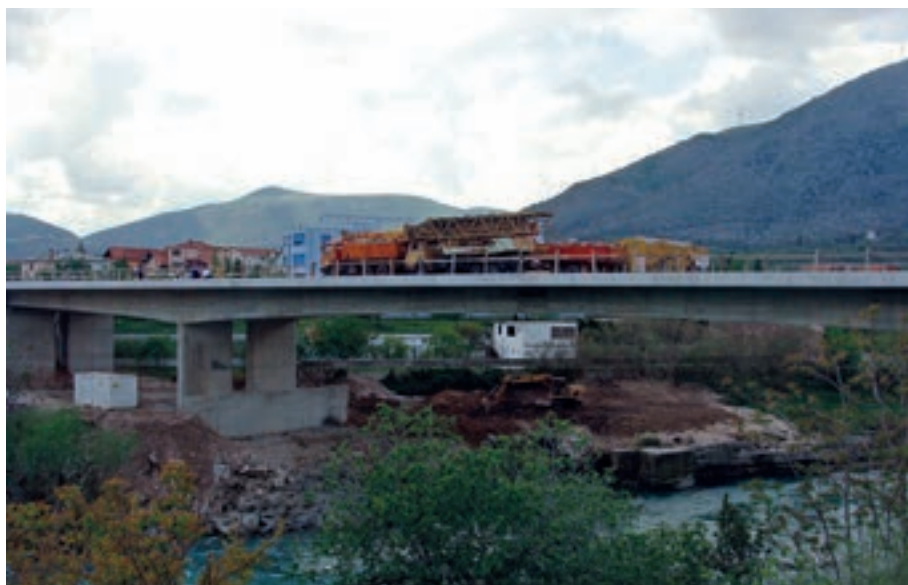
Slika 2.14: Ispitivanje mosta

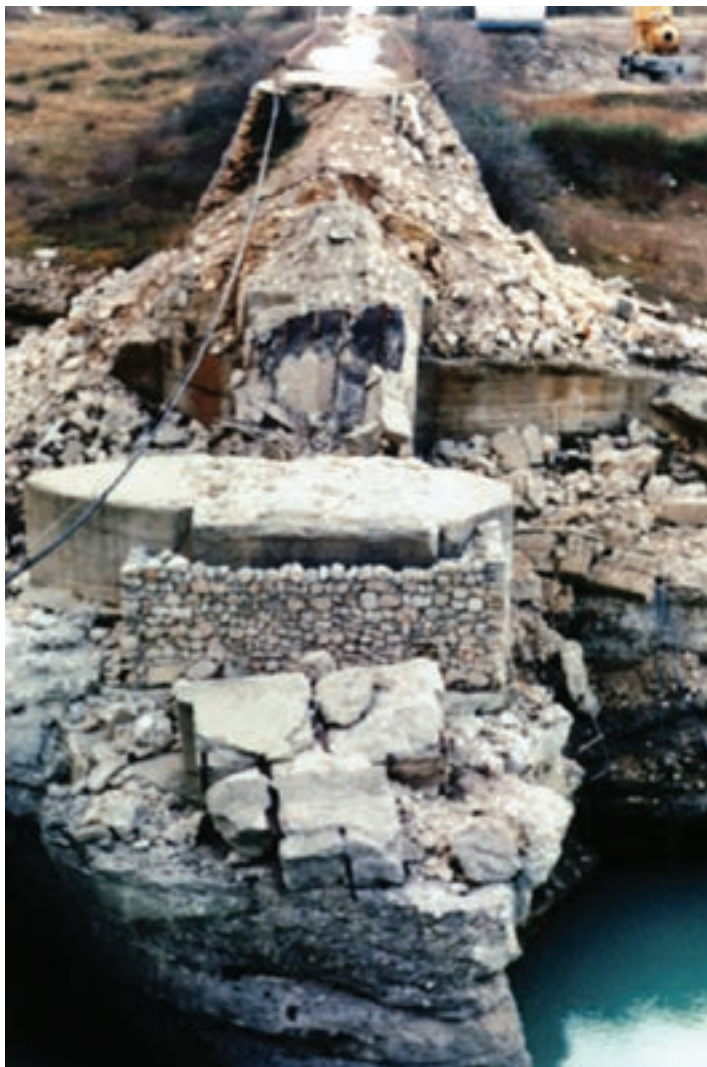
Slika 3.3: Most poslije rušenja 1992.

Veći luk ovog mosta porušen je 1941. godine. Tek je 1975. godine obnovljen veći raspon mosta. Sagrađen je spregnuti most s dva čelična glavna nosača i armiranobetonskom pločom. Raspon ovoga mosta bio je 32 m. Most je imao samo jednu kolničku traku širine 300 cm i dvije pješačke staze širine po 75 cm (Slika 3.2). Ovaj je most srušen 20. svibnja 1992. godine. U ljeto 1992. godine zbog pokušaja gradnje privremenog mosta uklonjeni su oštećeni ostaci i manjeg armiranobetonskog luka. Zbog nestručnog uklanjanja ovog dijela mosta, oštećen je i nasip prilaznog puta na lijevoj obali (Slika 3.3).

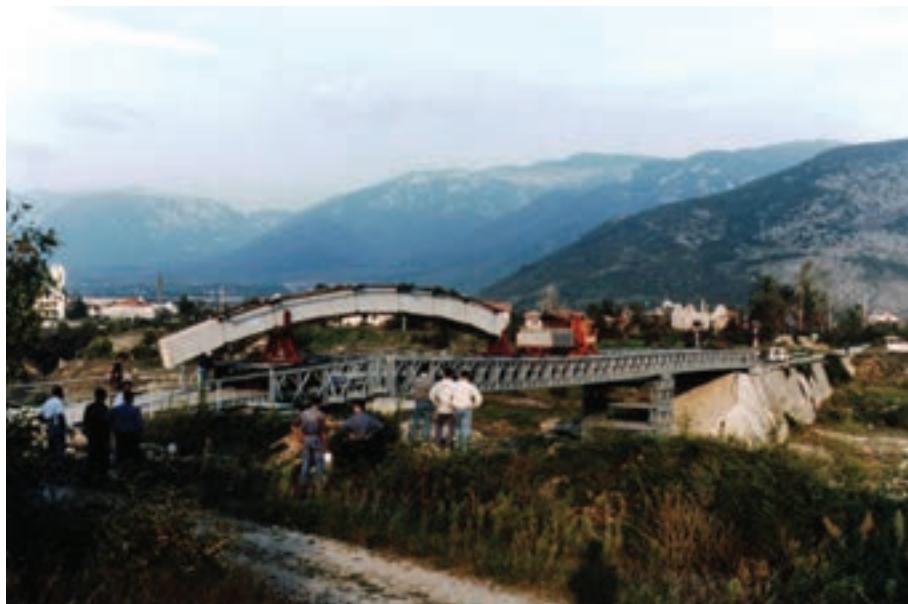
Slika 3.4: Prevoženje luka Carinskog mosta preko Bailey mosta 1995.

Ovaj se most koristio pri rekonstrukciji porušenog Carinskog mosta, koji je bio prvi obnovljeni gradski most (Slika 3.4). Drveni kolnik mosta, zbog brzog propadanja, zamjenjivan je više puta da bi se konačno uradio armiranobetonski kolnik 2004. godine. Novi je most izgrađen krajem 2007. godine.

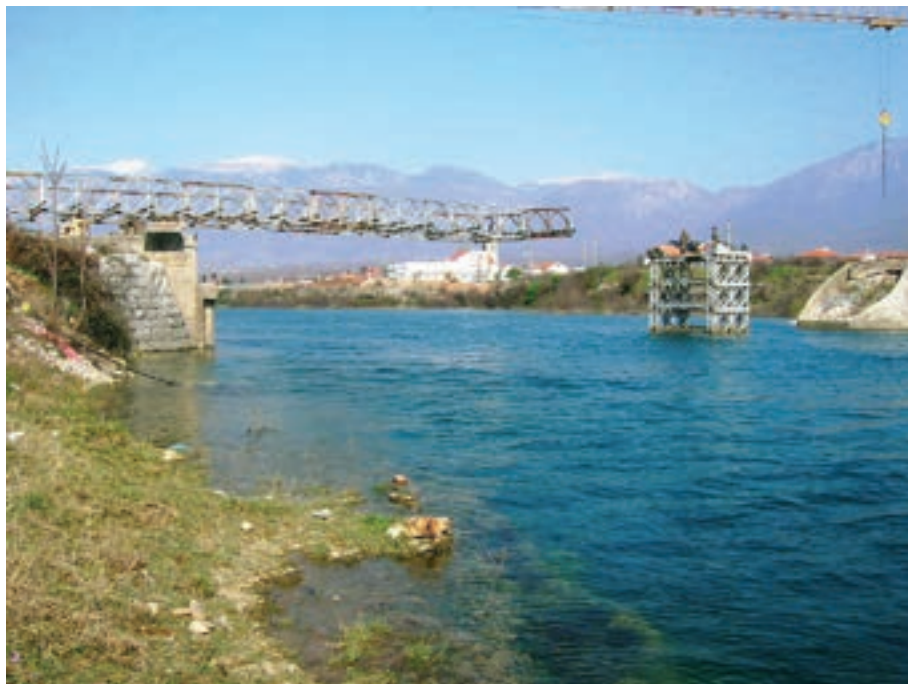
Slika 3.5: Demontaža Bailey mosta

Rekonstrukcija mosta Vojno-Potoci počela je s demontažom postojećeg Bailey mosta. Na ovome je mostu kolnik bila armiranobetonska ploča debljine 6 cm, pa je demontaža započela rezanjem ove ploče u komade veličine cca 3x2 m i uklanjanjem ploča s mosta. Ploče su slagane na deponiju u blizini mosta. Nakon toga se pristupilo demontiranju samih uzdužnih nosača, skidanju veza trećeg reda rešetki mosta, podizanju mosta na rolere i povlačenju konstrukcije na desnu obalu gdje se konstrukcija mosta rastavljala u njegove sastavne dijelove.

Kako bi se lansiranje sigurno obavilo potrebno je bilo dodati i olakšani „nos“ od modularnih panela. Nakon skidanja rasponske konstrukcije mosta pristupilo se rastavljanju srednjeg stupa mosta koji je bio napravljen od modularnih dijelova Bailey mosta (Slika 3.5). Cijeli posao izvršen je uz pomoć opreme i vojske koja je maksimalno izašla u susret prilikom naznačene demontaže mosta, te uz pomoć autodizalice i ranije montirane toranjske dizalice uz most. Sav razmontirani materijal mosta složen je i prevezen na obližnje gradsko skladište.

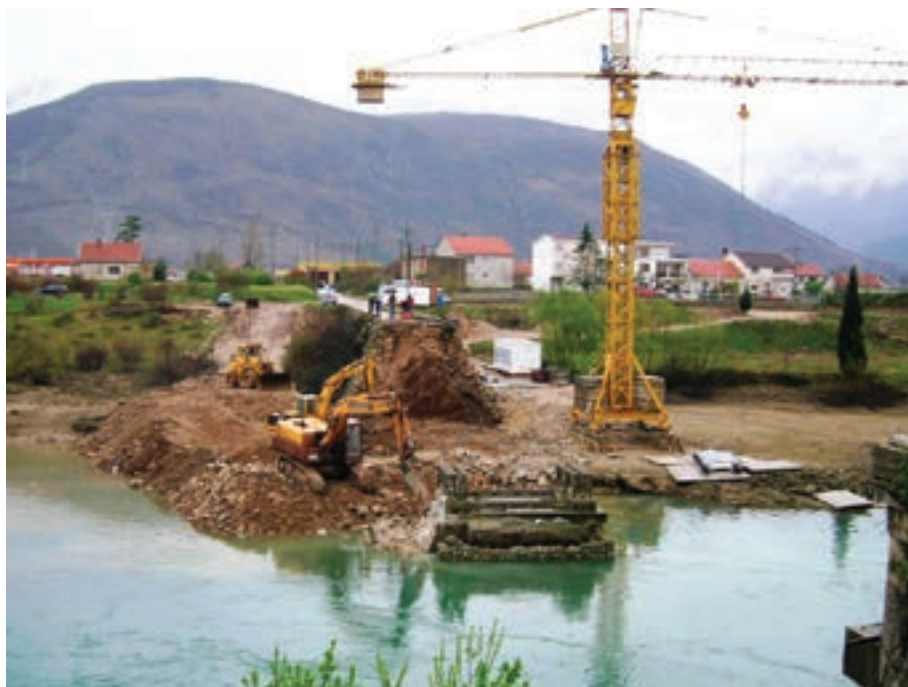
Slika 3.6: Uklanjanje temelja riječnog stupa

Srednji stup mosta temeljio se na ranijem temelju s tim da je za njegovu izgradnju bilo potrebno napraviti prilazni nasip, ukloniti stari temelj djelomično ispod razine vode (cca 1 m), te napraviti novi temelj-samac (Slika 3. 6). Ovo je napravljeno uz dodatno spuštanje razine vode (na kotu 74 m.n.m.). Na očišćenu stijenu spuštenu je armiranobetonska oplata za temelj dimenzija 7,4x4 m u osnovi i visine 1 m, te je u nju dizalicom ubačen armaturni koš na koji su se postavila armaturna sidra za dva kružna stupa. Betoniranje je djelomice izvršeno u vodi vodeći računa da se uvijek beton ubacuje izravno u beton, a ne kroz vodu u beton (Slika 3.7). Ovako je napunjen cijeli temelj i stvoren je prostor za nastavak rada na izradi stupova.

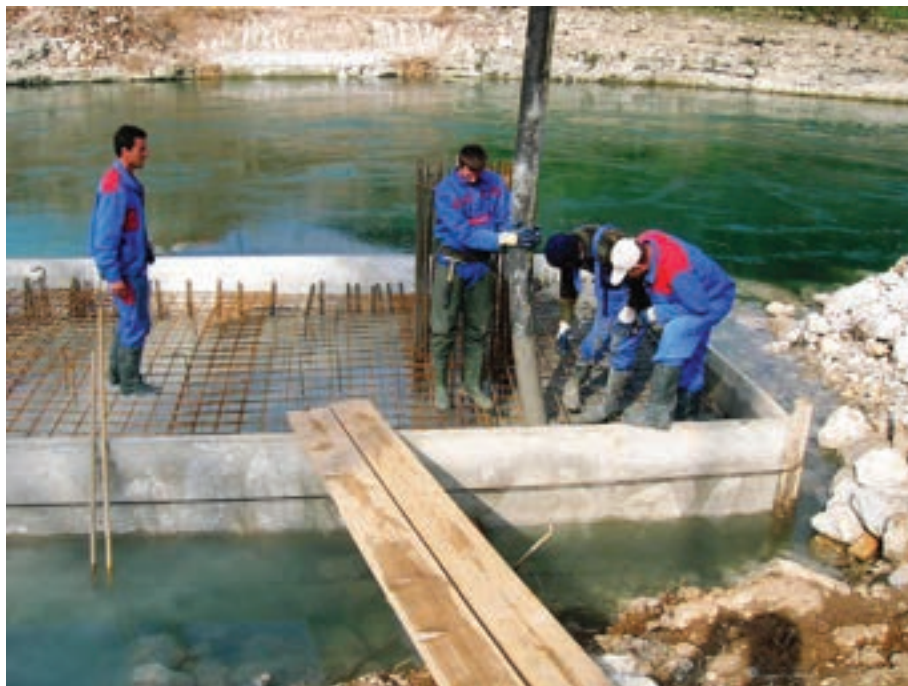
Slika 3.7: Podvodno betoniranje riječnog stupa

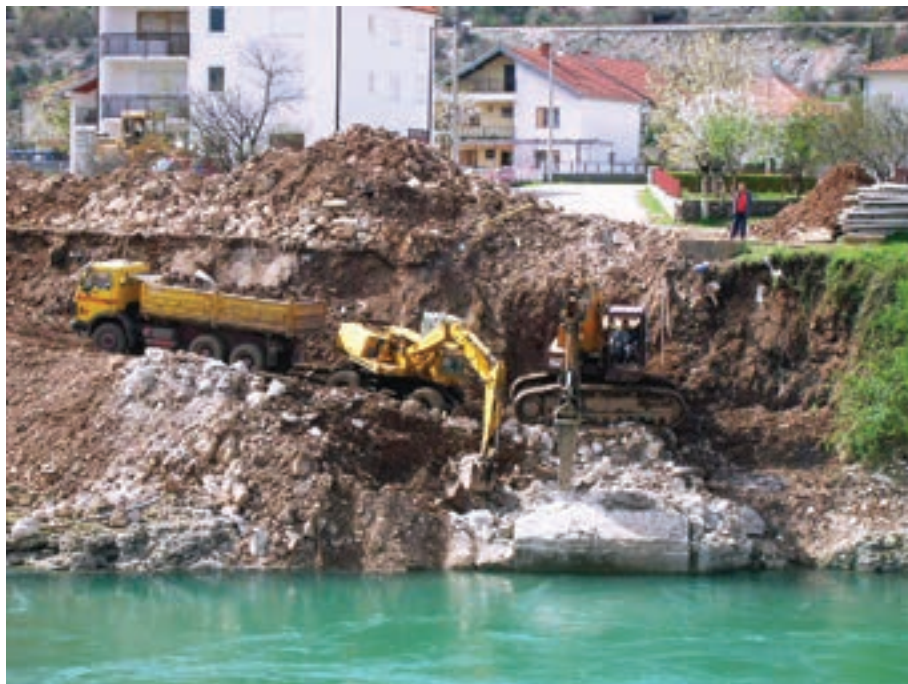
Slika 3.8: Uklanjanje desnog upornjaka

Desni je upornjak trebalo spustiti s temeljenjem po projektu na malo višu kotu od temelja srednjeg stupa (tek desetak centimetara), ali s obzirom na to da se naišlo na kvalitetnu stijenu na višoj koti, temeljenje je podignuto za oko jedan metar (Slika 3.8). Slijedila je izgradnja srednjih stupova i tijela upornjaka na desnoj obali, te naglavne grede na stupištu srednjega oslonca mosta.

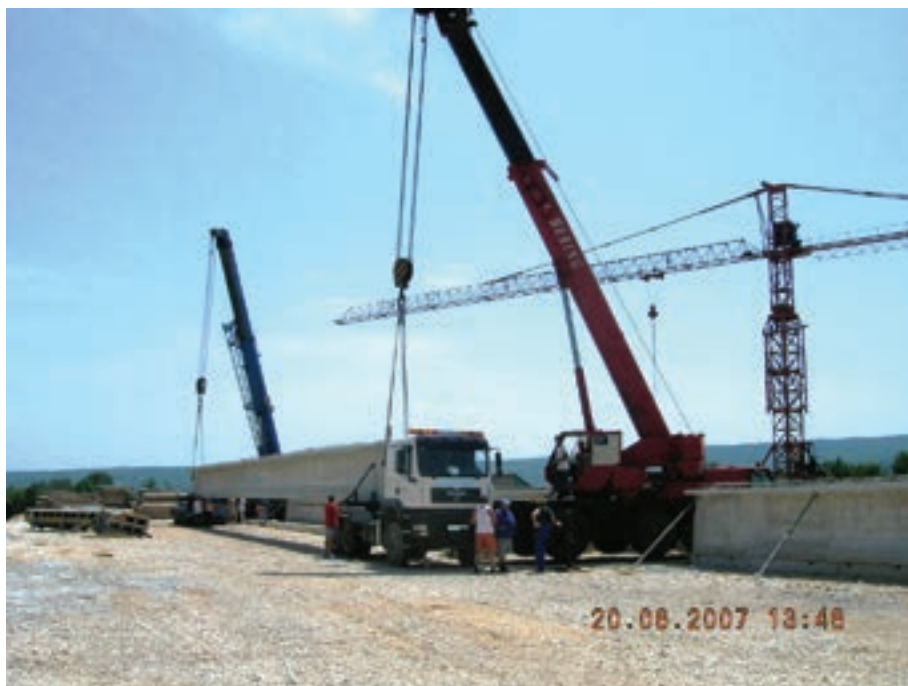
Slika 3.9: Utovar predgotovljenih nosača

Transport nosača izvršen je nakon prednapinjanja uz pomoć specijalnih vozila angažiranih za ovaj posao od poduzeća Vijadukt iz Zagreba (Slika 3.9). Transport se radi regulacije prometa morao odvijati u ranim jutarnjim satima kako bi se mogao kroz Mostar obustaviti promet dok nosači ne prođu. Nosači su transportirani po dva u konvoju i to tri dana zaredom. Utovar nosača obavljao se s dvije manje dizalice (nosivosti 50 i 70 tona), a istovar se izvodio na lokaciji uz most uz pomoć dizalice nosivosti 180 tona i dizalice nosivosti 50 tona.

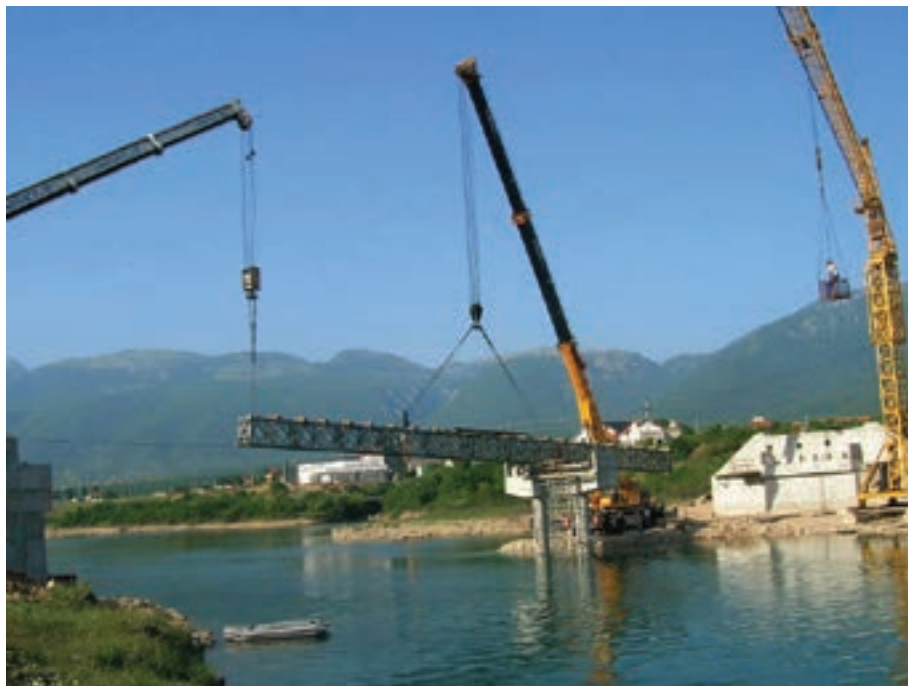
Slika 3.10: Montaža Bailey rešetke

Montaža nosača na raspone mosta rađena je na dva različita načina. Za potrebe montaže nosača dugih 35 m (duži raspon mosta) napravljena je od elementa Bailey mosta konstrukcija spojenih rešetki koja se sastojala u poprečnom presjeku od 5 rešetki međusobno povezanih modularnim elementima Bailey sustava, kao i nekim dodatnim ukrutama (Slika 3.10). Preko ovako uvezane konstrukcije postavljeni su drveni pragovi i na njih šinski navoz. Na navoz su postavljena kolica napravljena od kotača podvoza kрана i čeličnih nosača. Ideja je bila da se ovako napravljen most postavi na raspon na koji se navlače nosači, te da se nosači koji se dovoze jednim krajem oslone na kolica na navozu, a drugi kraj da ostane na vozilu kojim su nosači dovezeni (Slika 3.11).

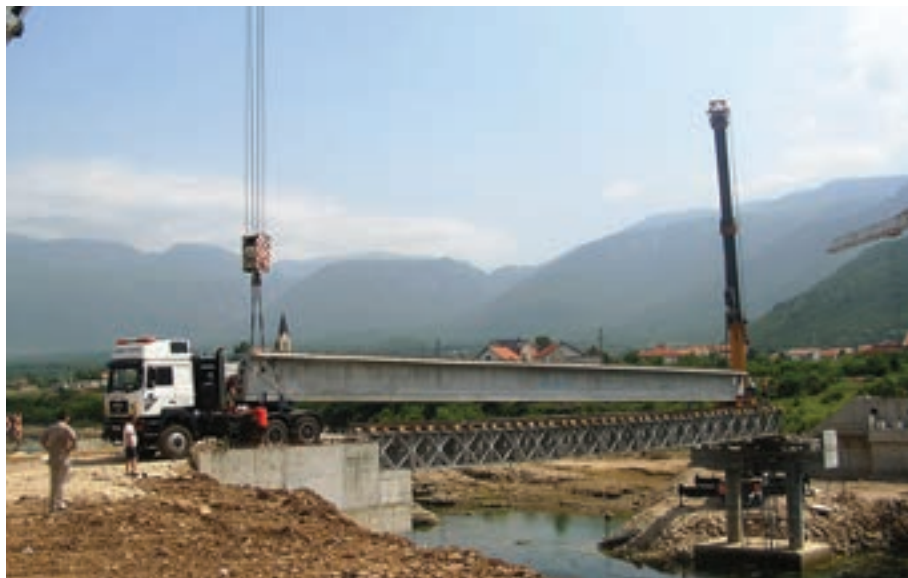
Slika 3.11: Montaža nosača dužeg raspona

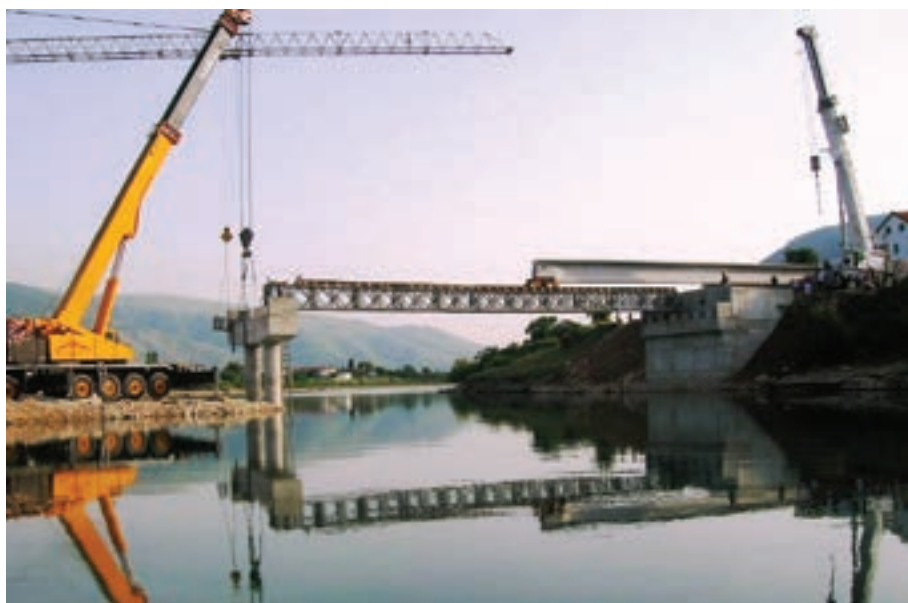
Slika 3.12: Navoženje nosača preko Bailey rešetke

Postavljanje na kolica izvelo se uz pomoć dizalice nosivosti 180 tona. Nakon postavljanja u poziciju za navoženje vozilo se kretalo unatrag, gurajući nosač preko većeg raspona prema srednjem stupu (Slika 3.12). Kod srednjeg stupa je čekala dizalica nosivosti 200 tona na nasipu napravljenom za njezin pristup. Kada je nosač došao blizu kraja, dizalica ga je prihvatila i podizala s kolica. Na drugom kraju dizalica nosivosti 180 tona preuzimala je nosač na kraju koji je bio na vozilu. Dvije dizalice montirale su nosač u konačni položaj na mostu (Slika 3.13).

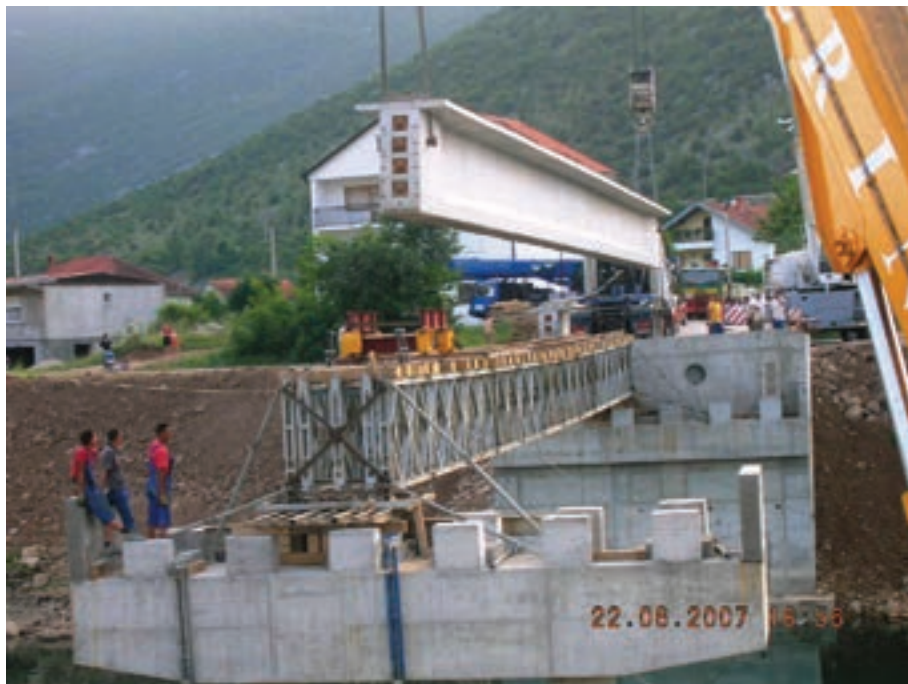
Slika 3.13: Postavljanje nosača na projektirani položaj

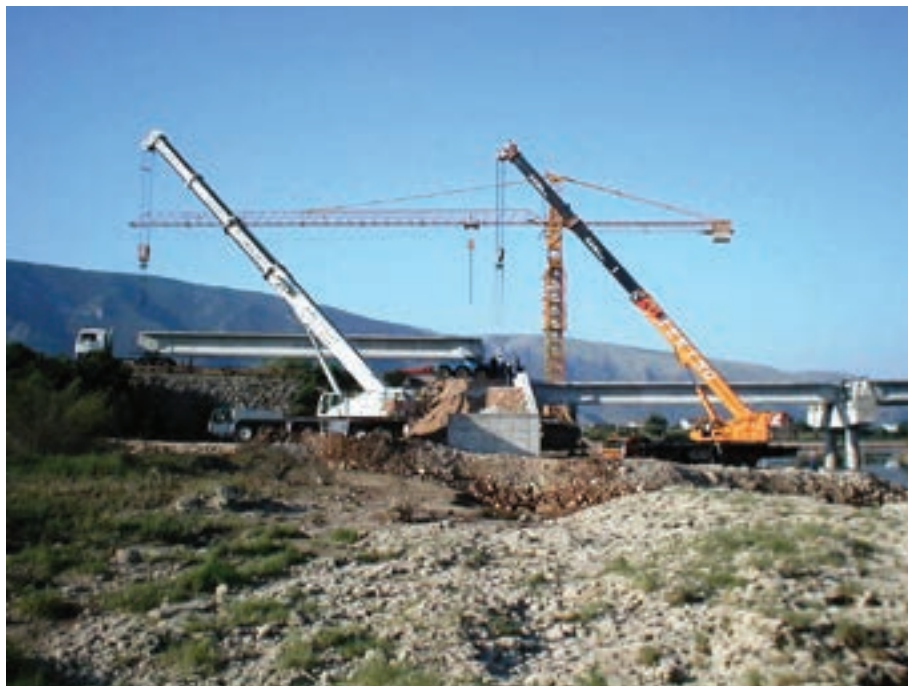
Slika 3.14: Montaža nosača kraćeg raspona

Na poziciji četvrtog i petog nosača u poprečnom presjeku nalazila se čelična rešetka koja je služila za navoženje nosača preko raspona. Dva zadnja nosača bila su predviđena prevesti se na isti način, ali kako ih nije bilo moguće postaviti odmah u konačni položaj (jer je njihova konačna pozicija bila zauzeta čeličnom konstrukcijom za navoženje) oni su se privremeno spuštali na već navežene nosače. Ovo bi iznad uzvodnog srednjeg stupa stvorilo preveliko opterećenje, tako da se dva zadnja nosača nisu smjela navesti dok se u drugo kraće polje nisu postavili nosači koji su svojom težinom popravljali ravnotežu srednjeg stupa. Tada se dizalica nosivosti 180 tona prebacila na lijevu obalu rijeke tako da se montaža nosača manjeg polja izvodila s dvije dizalice koje su radile u paru. One su prihvaćale izravno s vozila nosač za dva kraja i postavljale ga odmah u konačan položaj (Slika 3.14).
