**VALJA NAMA PREKO...**

Valja nama preko - - - / Mladen Glibić. - Mostar : Sveučilište,  
2016. - 159 str. : ilustr. ; 24 cm

# 1. **CESTOVNI MOST PREKO RIJEKE NERETVE U ČAPLJINI**

## **NOVI MOST PREKO RIJEKE NERETVE U MOSTARU**

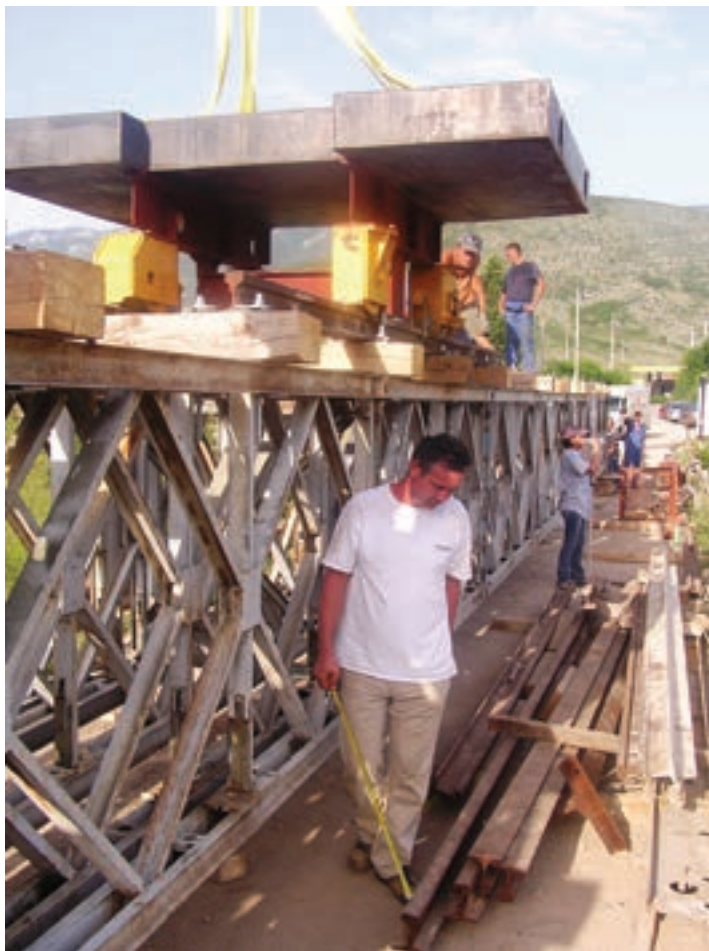
Slika 3.15: Probno ispitivanje Bailey rešetke

Prije operacije navoženja nosača čelična rešetka predviđena za navoz, pošto je rađena od starih elemenata Bailey mosta, podvrgnuta je probnom opterećenju „na suhom“. Montirana je konstrukcija podignuta za oko 50 cm od tla u zoni oslonaca i na nju su postavljena kolica za navoz, te teret ukupne mase 36 tona (Slika 3.15). Praćen je progib u sredini raspona i mjereno se ponašanje slagalo s računskim, a i sav se progib vratio nakon rasterećenja. Ovo je dalo dovoljno pouzdanja da se preko konstrukcije može prevesti teret težine 30 tona, što je polovica mase nosača od 60 tona.

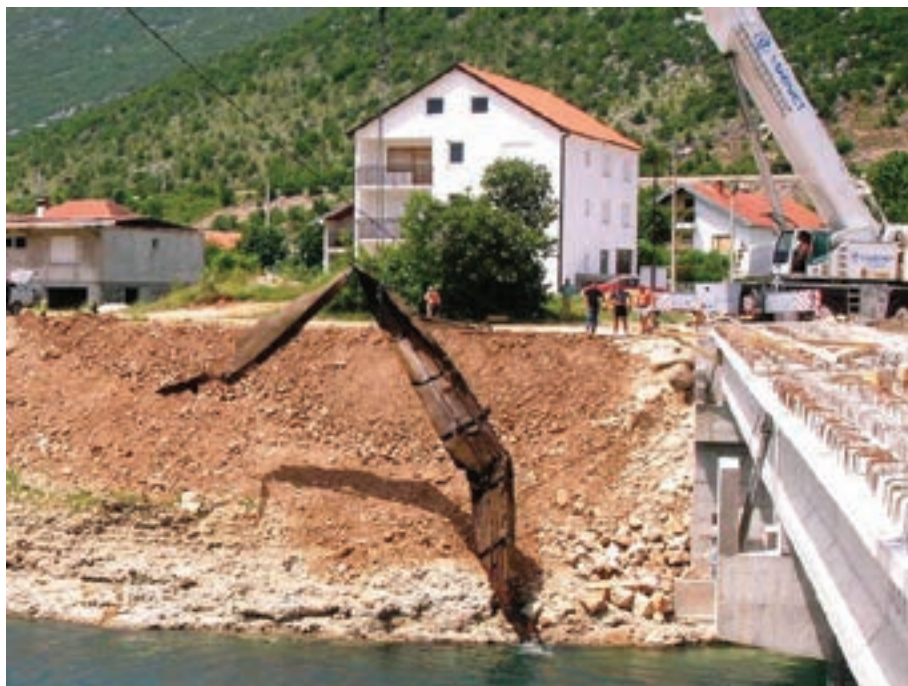
Slika 3.16: Vađenje ostataka staroga mosta

Slijedila je montaža predgotovljenih rubnih vijenaca, izvedba hidroizolacije, postavljanje rubnjaka, betoniranje ispune pješačkih staza, asfaltiranje, montaža ograde mosta, postavljanje stupova rasvjete, prelaznih naprava i prevođenje vodovoda preko mosta. Nazočnost autodizalica velike nosivosti je iskorištena za vađenje ostataka starog čeličnog mosta (Slika 3.16).

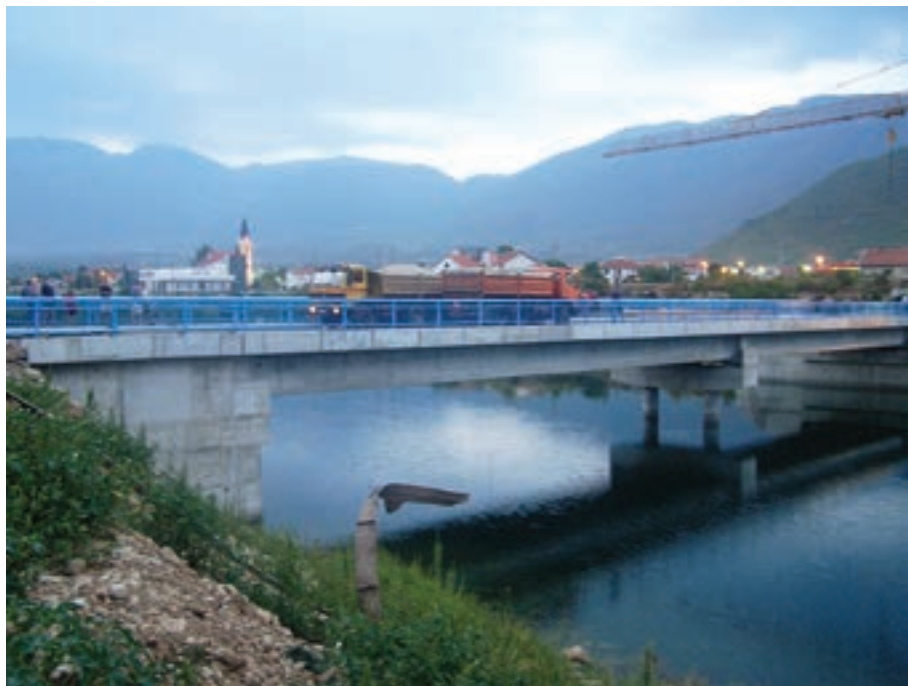
Slika 3.17: Ispitivanje mosta

Most je probno ispitao Građevinski fakultet Sveučilišta u Mostaru, te je svečano pušten u promet krajem prosinca 2007. godine.

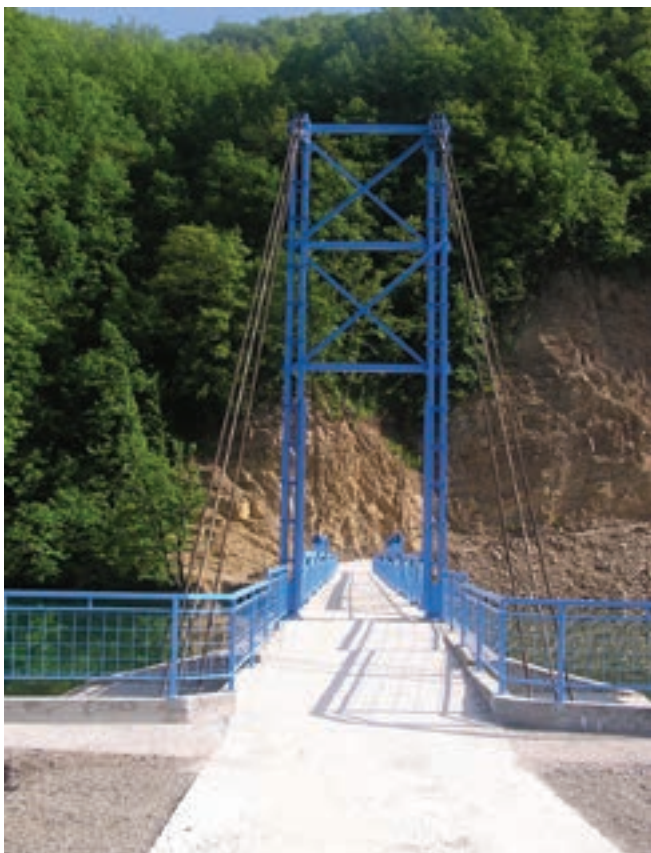
Slika 4.2: Čelični pilon

Projektirana su dva glavna nosača od čelične rešetke ovješene preko čeličnih užadi za čelični pilon na desnoj obali. Visina čelične rešetke je 150 cm, a visina čeličnog pilona 1000 cm.

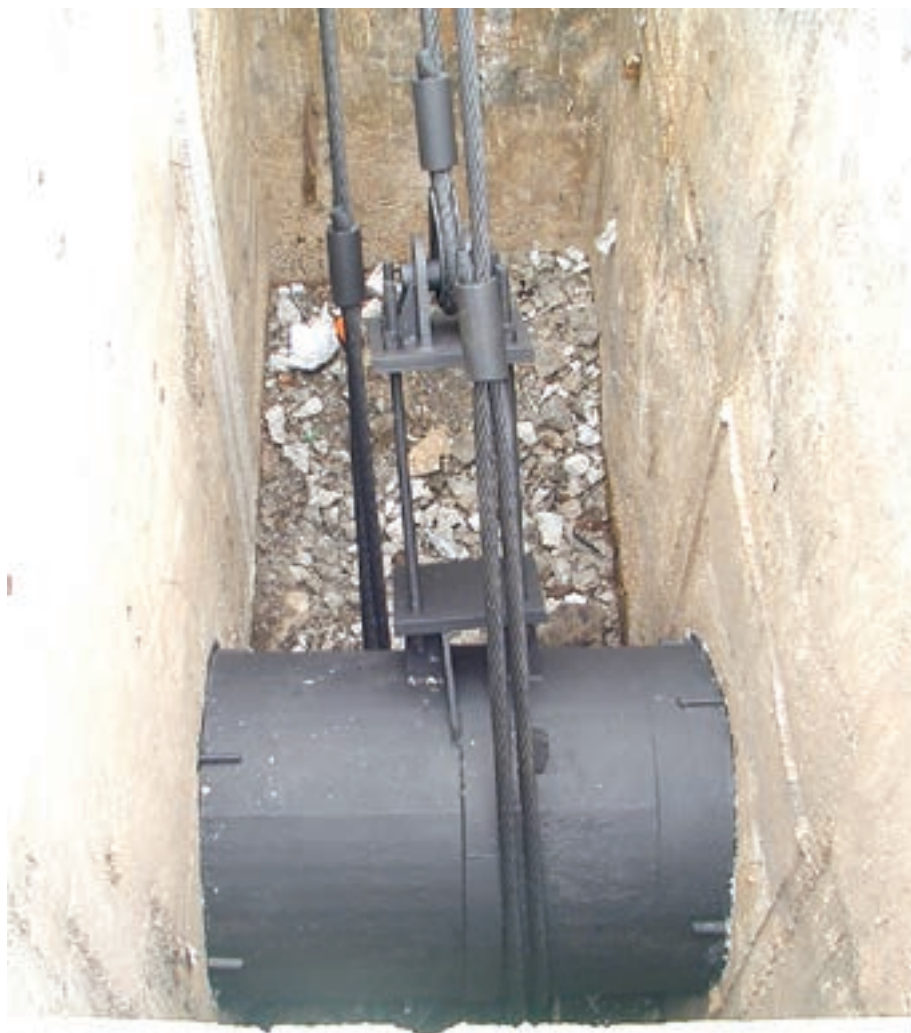
Slika 4.3: Način sidrenja kablova u upornjaku

Čelična užad po projektu imaju nosivost veću od 400 kN. Veza ove užadi za desni upornjak ostvaruje se na isti način kako je dano u Traserovom projektu. Međutim, bilo je potrebno poslije uklanjanja naslaga otpada iz sanduka upornjaka, provjeriti stanje čelične cijevi oko koje se obavijaju čelična užad zatega. Veza čeličnih zatega s rešetkastim nosačima ostvarena je pomoću kotvi za užad u urađenim prostorima za kotvljenje. Projektirana su užad zaštićena od korozije.

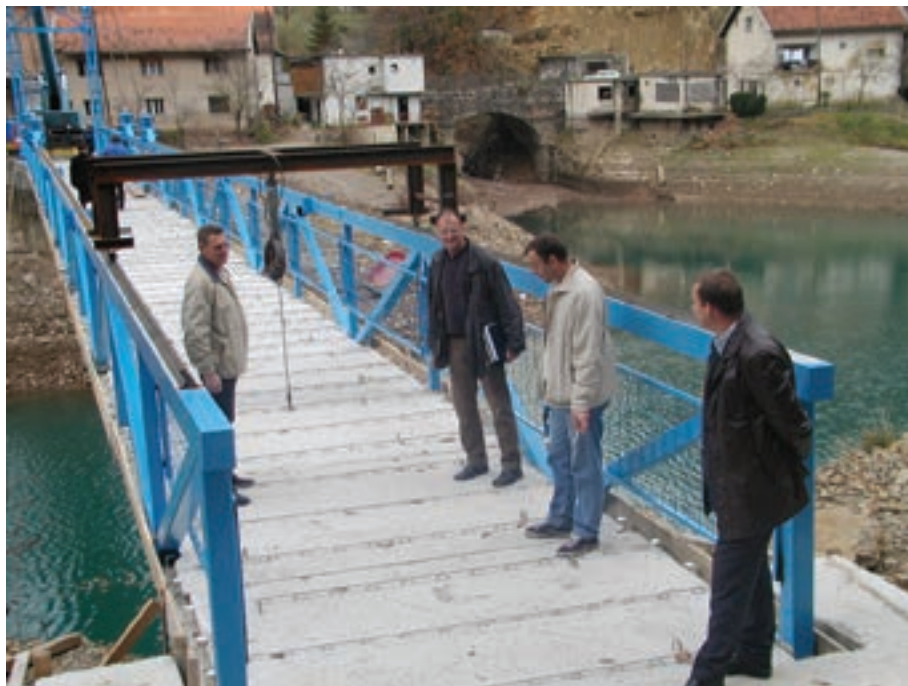
Slika 4.4: Kontrola postavljanja omnia ploča

Omnia ploče su se na desnom dijelu mosta postavljale uz pomoć autodizalice. Lijevi dio mosta koji nije dostupan autodizalicama popločava se omnia pločama s priručnim kranom koji se kreće po gornjem pojasu rešetki.

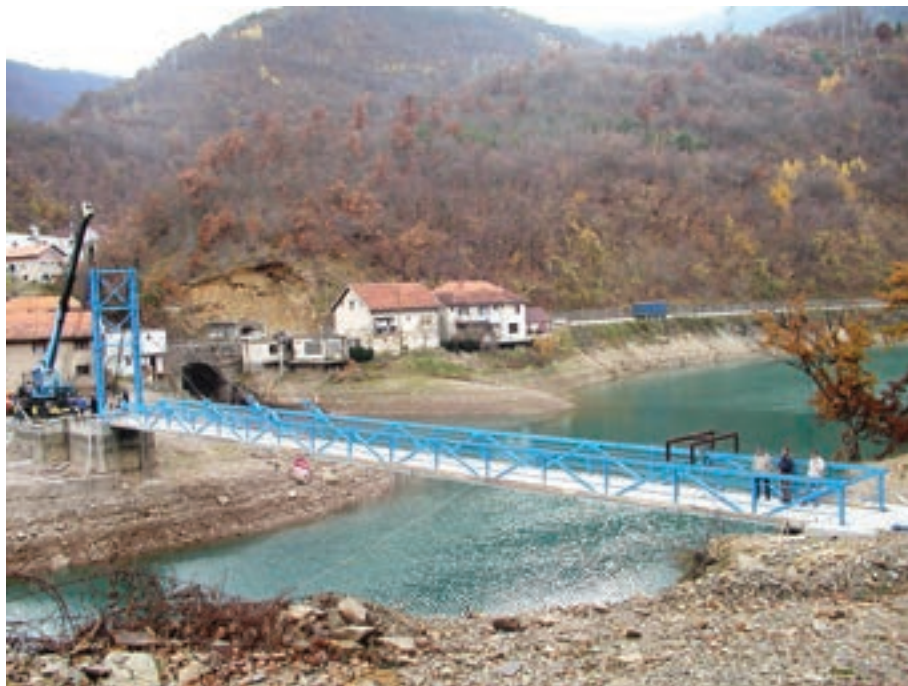
Slika 4.5: Završetak montaže

Glavni rešetkasti nosači projektirani su iz pet dijelova izrađenih u tvornici i sklopljenih pri montaži na gradilištu mosta. Dužina ovih pet dijelova je do 12 m radi lakšeg transporta i montaže. Montažna veza pojaseva rešetke ostvarena je preko čeonih ploča s visokovrijednim vijcima VV 10.9 bez prednapinjanja. Montaža glavne rešetke predviđena je s desne obale pomoću autodizalice i pilona. Rešetke se povezuju poprečnim nosačima tek poslije montaže i postavljaju se s projektiranim nadvišenjem.

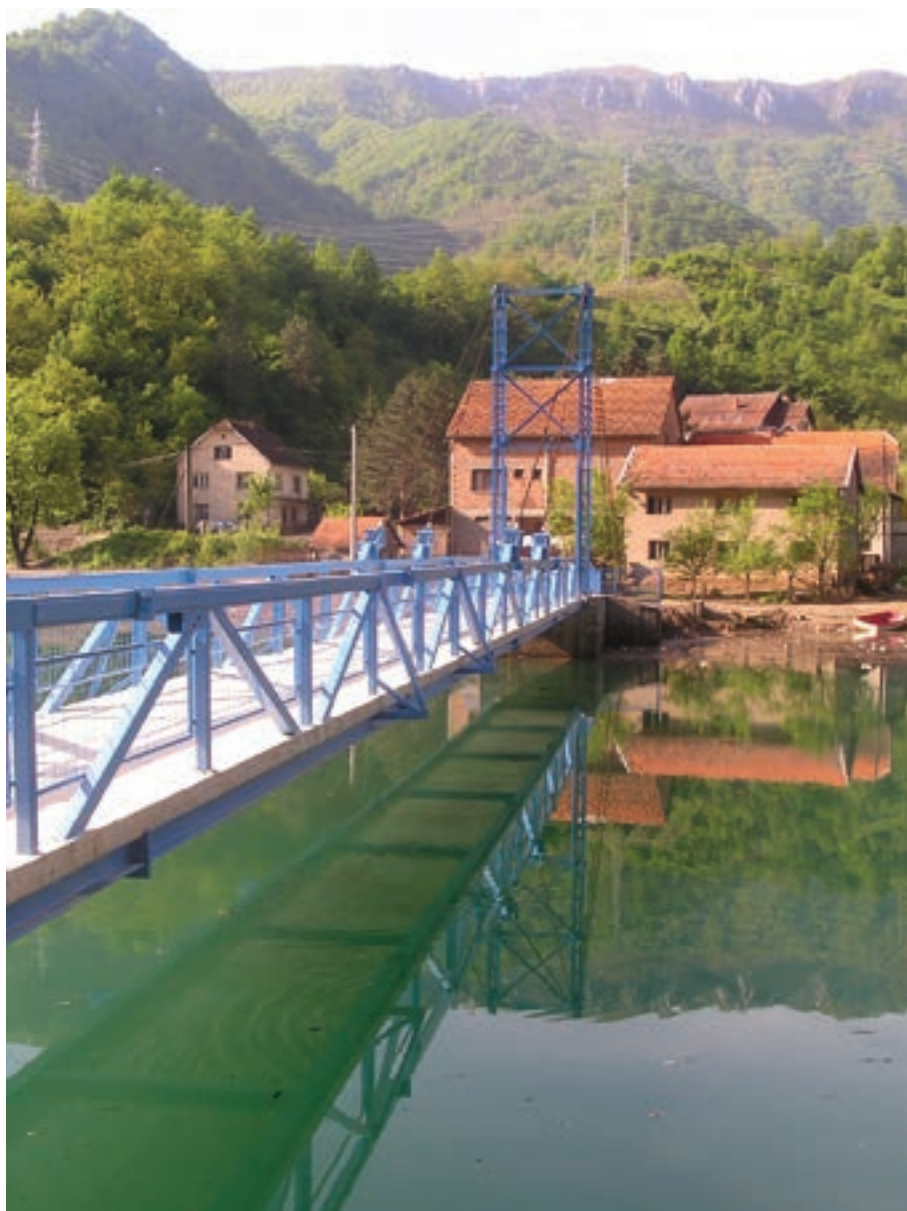
Slika 4.7: Pogled na most nakon završetka

Pošto je investitor imao minimalističke zahtjeve po pitanju troškova za izgradnju mosta, on je projektiran kao vrlo lagana konstrukcija. To je dalo mostu male vlastite frekvencije titranja što se osjeti pri pješačkom prelaženju.

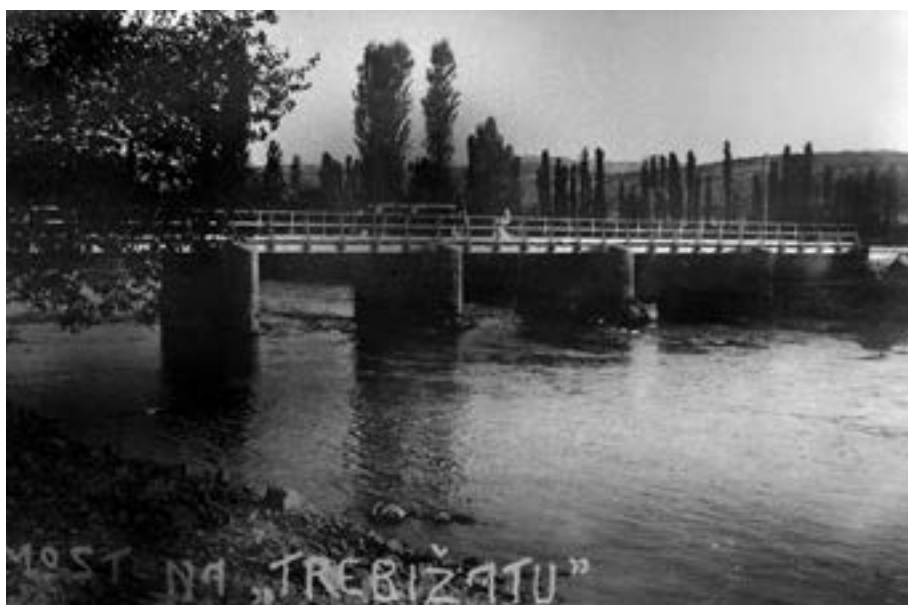
Slika 5.1: Most preko Trebižata, istih karakteristika kao stari most preko Mlade

Rasponski sklop sastojao se od glavnih i poprečnih nosača. Glavni nosači bili su željezni lijevani I nosači visine 45 cm. Sekundarna konstrukcija sastojala se iz poprečnih nosača i poda od drvenih talpi. Most je imao širinu samo za jednosmjerni promet i predstavljao je usko grlo na navedenoj cesti.

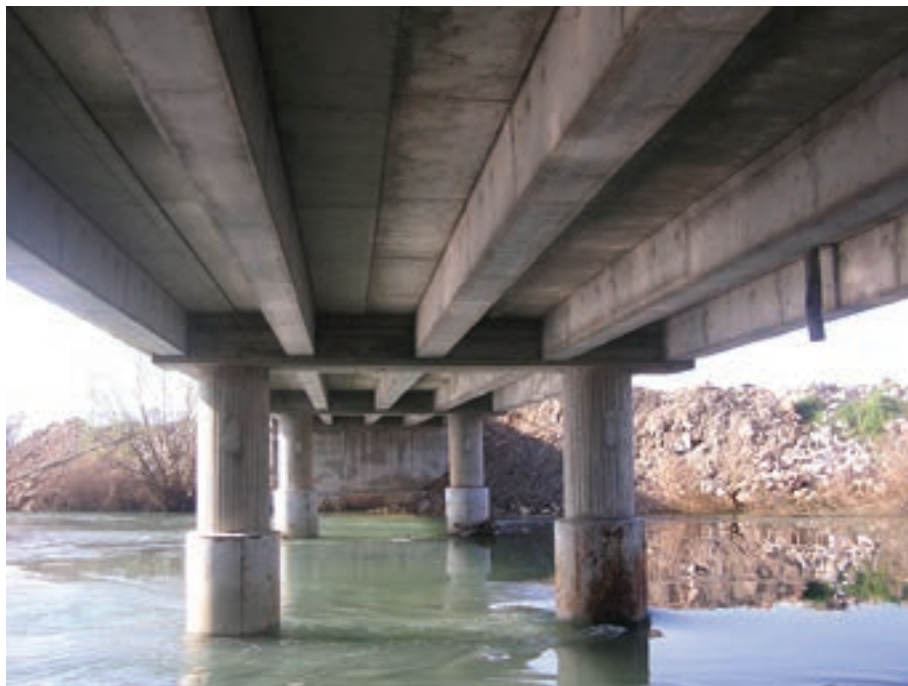
Slika 5.2: Donji ustroj mosta

Kolnička konstrukcija se preko poprečnih nosača oslanja na po dva riječna stupa koji prelaze u pilote dubine oko 12 m. Upornjaci mosta temeljeni su preko dva pilota dubine oko 10 m. Promjer stupova je 110 cm, a pilota 120 cm. Piloti su upeti oko 3 m u zdravu vapnenačku stijenu. Kvaliteta betona upornjaka, stupova, pilota, krila i kolničke ploče je MB 30. Predviđena armatura je RA 400/500.

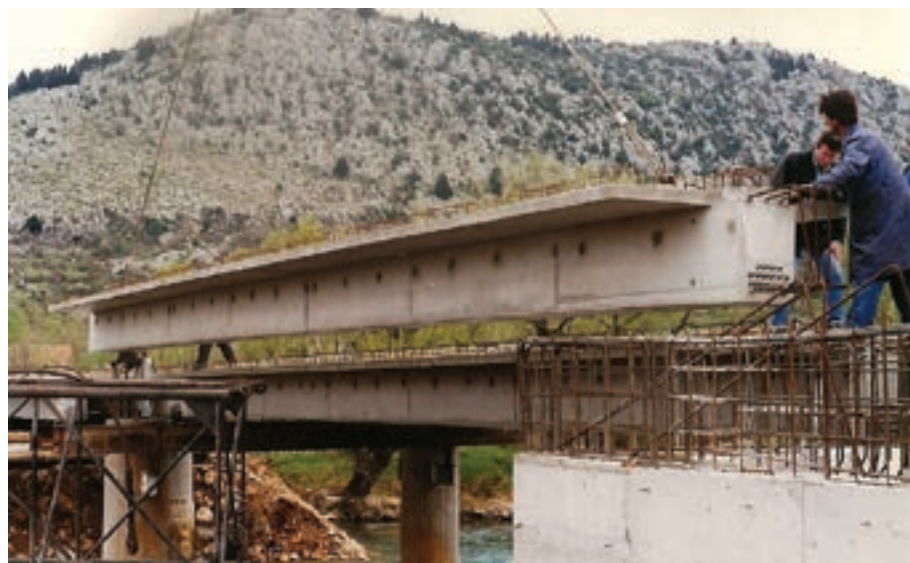
Slika 5.5: Montaža glavnih nosača

Bušene pilote uradilo je poduzeće Goetehnika iz Zagreba. Prednapete predgotovljene nosače izvela je GP Neretva iz Čapljine na svojoj stazi za prednapinjanje u Čapljini. Montaža glavnih nosača izvedena je s autodizalicom na privremene oslonce na stupovima mosta. Ovi su oslonci načinjeni od glavnih nosača starog mosta. Poprečni nosači i kolnička ploča betonirani su zajedno u istom danu.

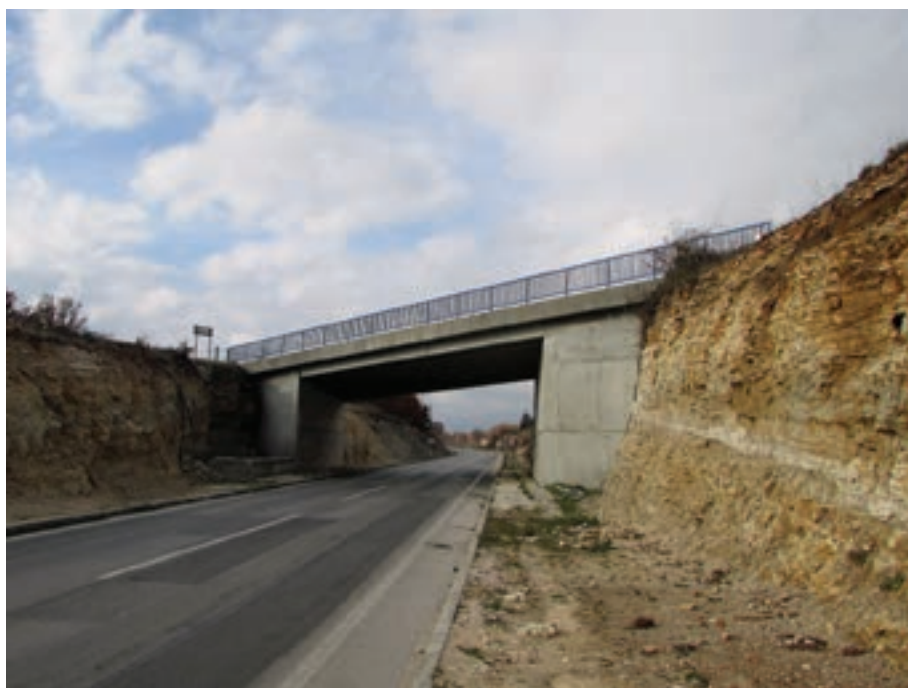
Slika 6.1: Pogled s južne strane

Nadvožnjak se nalazi na cesti Posušje-Imotski i prelazi preko južne obilaznice oko Posušja. Ove dvije ceste križaju se pod kutom od 134 stupnja. Cesta Posušje-Imotski je u krivini s radijusom od 245 m tako da most ima jednostrani poprečni nagib. Zbog toga što se ceste ne križaju pod pravim kutom, upornjaci nadvožnjaka su paralelni osi obilaznice i nisu okomiti na osovinu ceste Posušje-Imotski. Širina dviju kolničkih traka je po 360 cm, a nogostupa je po 160 cm. Upornjaci su malo uvučeni u kosinu nasipa obilaznice, tako da se dobila bolja preglednost na ovoj cesti, a i manje dimenzije krilnih zidova upornjaka.

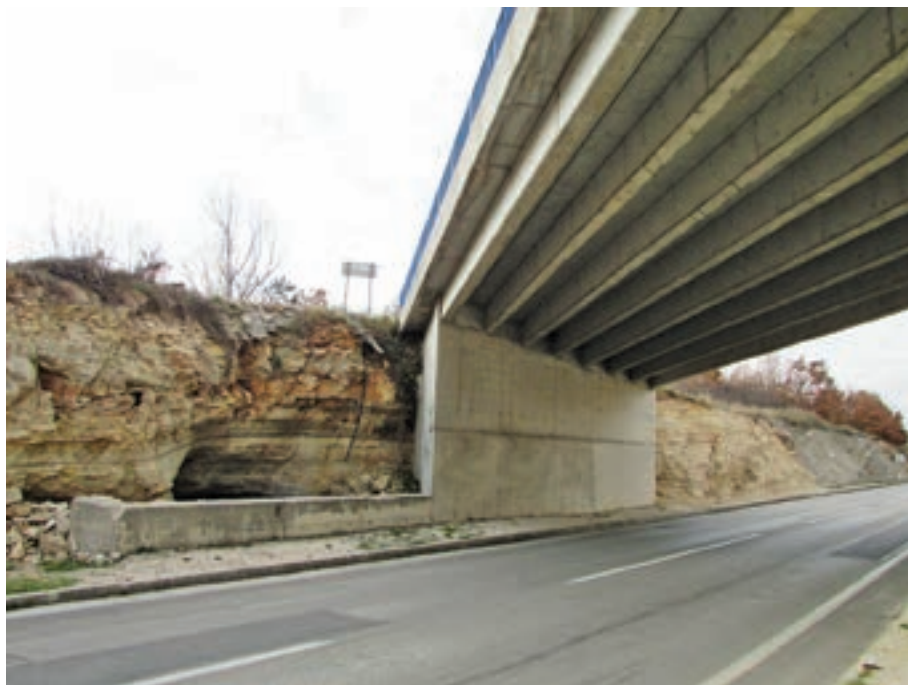
Slika 6.2: Upornjak, kaverna i predgotovljeni nosači

Jednostrani poprečni nagib mosta od 2.5 % ostvaruje se promjenjivim položajem oslanjanja predgotovljenih nosača. Glavni nosači oslanjaju se neposredno na zidove upornjaka.

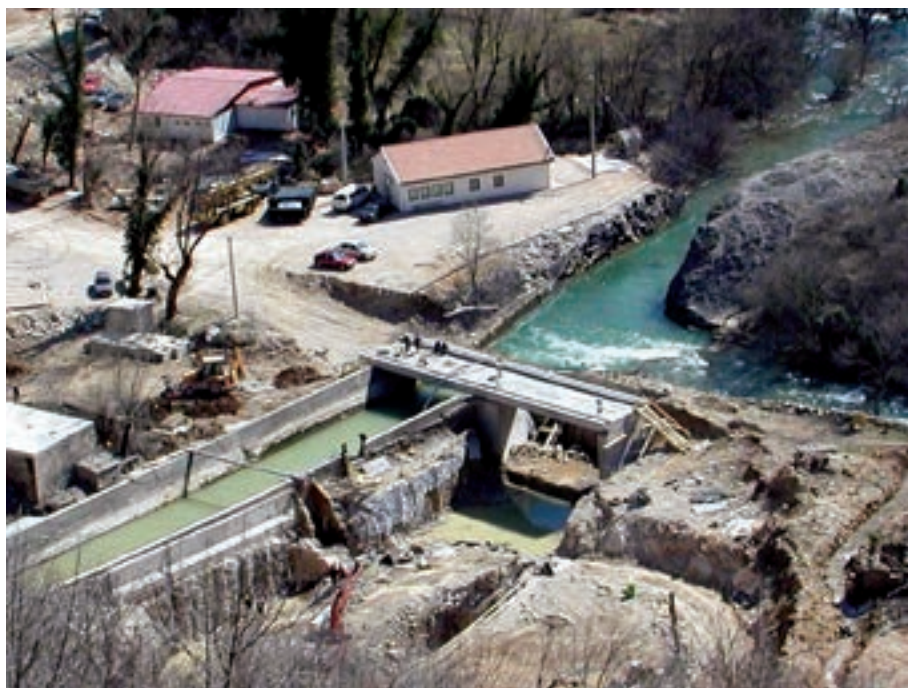
Slika 7.3: Izgradnja mosta

Nakon postavljanja predgotovljenih nosača izvršeno je betoniranje preostalog dijela zida upornjaka i kolničke ploče.

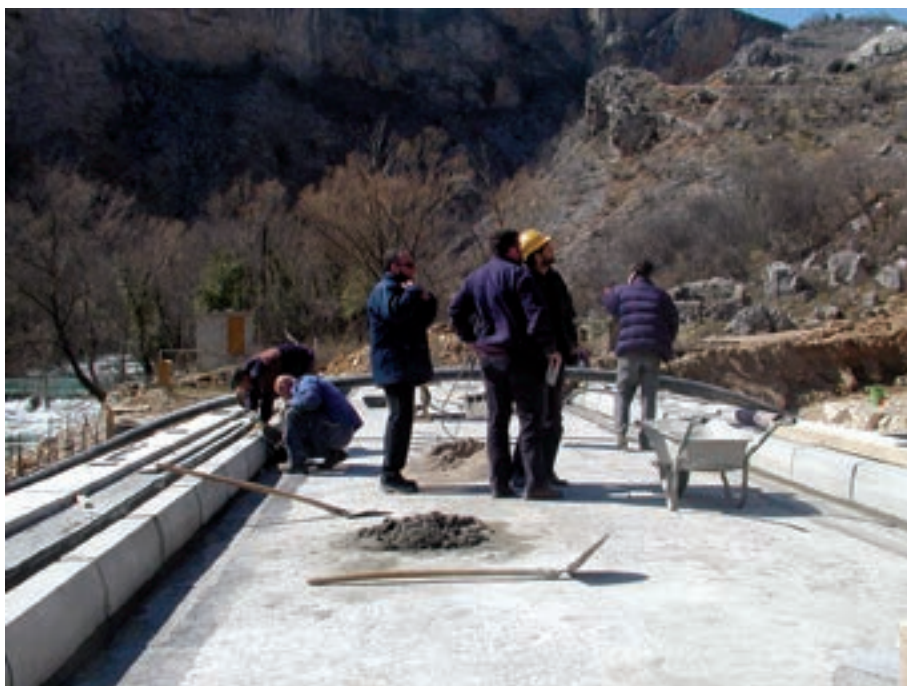
Slika 7.4: Postavljanje rubnjaka na mostu

Zbog eventualne potrebe vođenja instalacije, u svakom nogostupu ugrađena je PVC cijev promjera 110 mm. Nogostup je visok 20 cm između vijenca mosta i betonskih rubnjak dimenzija 20/26 cm.

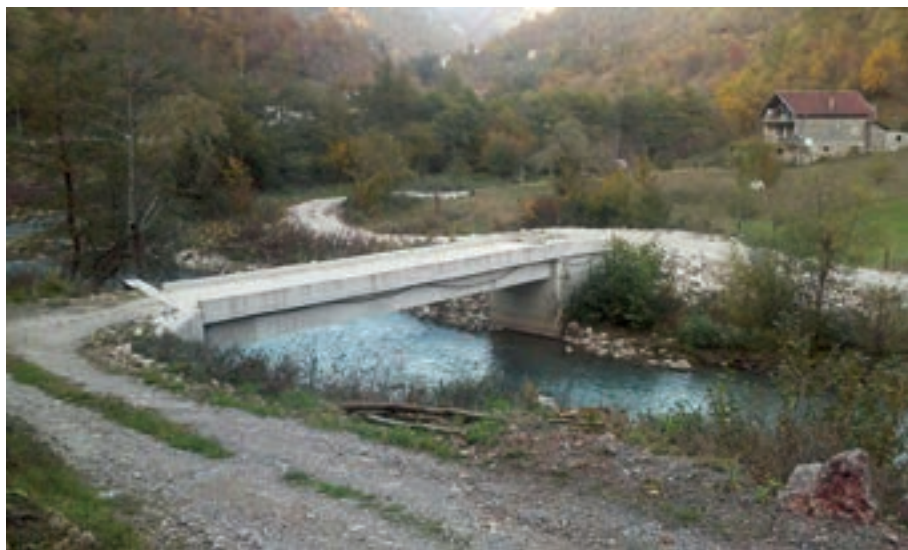
Slika 8.4: Novi most

Rasponski sklop sastoji se od 4 predgotovljena armiranobetonska T nosača visine 120 cm koji se monolitiziraju s kolničkom pločom debljine 20 cm. Osovinski razmak uzdužnih nosača je 1,0 m, a poprečni nagib mosta postiže se sa smaknutim položajem postavljenih uzdužnih nosača. Oplata kolničke ploče nije potrebna. Radi sprežanja predgotovljenih nosača i naknadno izbetonirane kolničke ploče, u uzdužne nosače ugrađene su armaturne šipke koji sežu do pod gornju armaturu ploče. Na upornjacima uzdužni nosači su naknadno monolitno povezani sa upornjacima.

Beton uzdužnih nosača je kvalitete MB 40, dok su svi ostali konstruktivni elementi mosta od betona MB 30. Ugrađena armatura je od čelika B500B. Nosači su montirani autodizalicom.

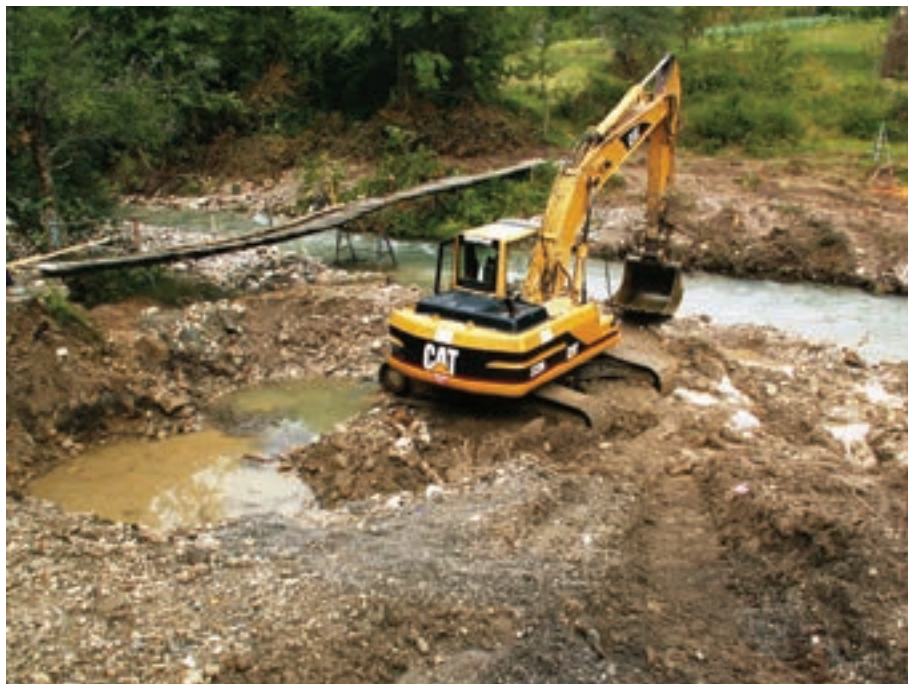
Slika 8.5: Iskop za desni upornjak

Pošto nije urađen geomehanički elaborat nije bila poznata kvaliteta tla na mjestu temeljenja. Dimenzije temelja su određene kako ne bi najveće opterećenje temeljnog tla prelazilo  $150 \text{ kN/m}^2$ . Također je i dubina temeljenja određena po osjećaju kako ne bi dolazilo do podlokavanja temelja. Tokom radova iskopa za temelje upornjaka potvrđene su ove pretpostavke. Zbog toga, urađeni su trakasti temelji na dubini najmanje 200 cm ispod razine okolnog terena bez nasipa. Temelji su zajednički za zid upornjaka i krila kod oba upornjaka. Temelji su od betona MB 30 armiranog rebrastim čeličnim šipkama B500B.

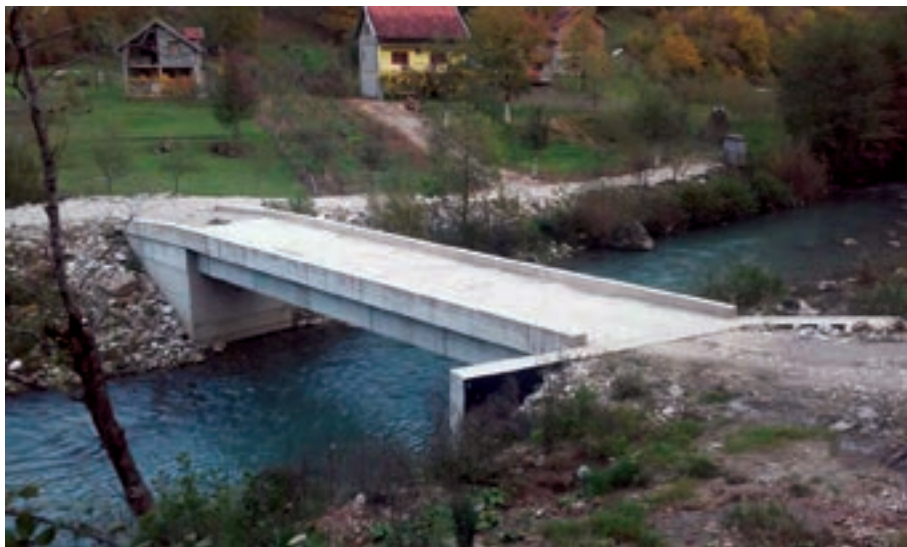
Slika 8.6: Pogled na most

Projektirana je jednoslojna mostovska hidroizolacija od zavarenih bitumenskih traka po cijeloj širini kolničke ploče. Most je dužine oko 18 m s uzdužnim padom od 1% pa zbog toga nije postavljen nijedan slivnik, već se sve padaline vode do lijevog upornjaka i tu se odводе s mosta.

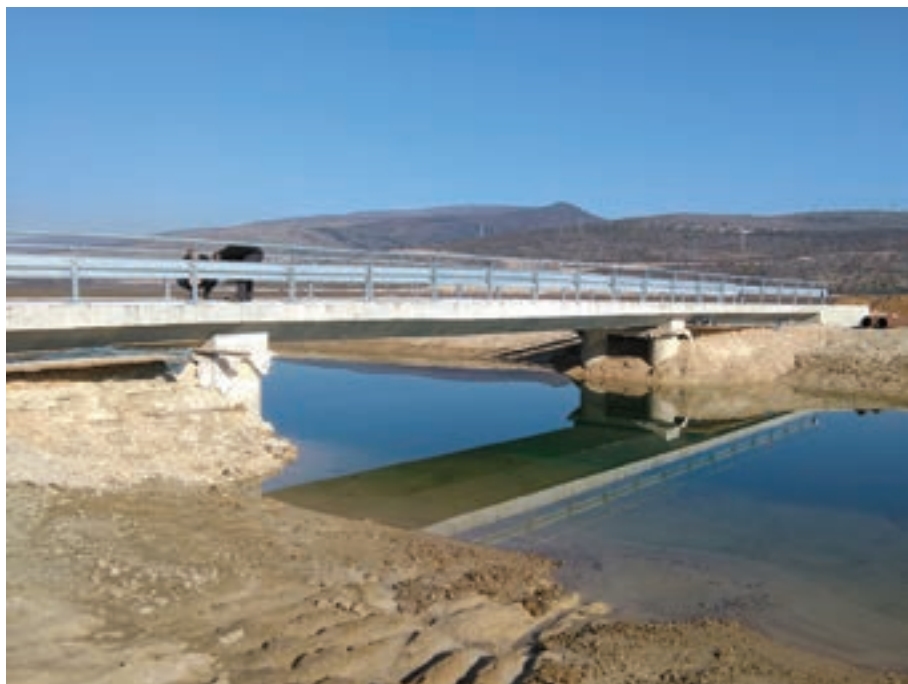
Slika 9.3: Pogled na prijelaz s istoka

ovoga i zbog male dubine podzemne vode i u suhom periodu godine odabrano je temeljenje prijelaza preko bušenih pilota. Dubina pilota je određena u geomehaničkom elaboratu. Ispod upornjaka su urađena dva pilota promjera 100 cm dubine 10 m. Ispod srednjih stupova nalaze se po dva pilota istog promjera i dubine 14 m u tlu ispod kote dna kanala. Piloti prelaze u stupove istog promjera na koje se oslanja preko poprečnih širokih greda kolnička ploča. Kvaliteta betona u pilotima je MB 30 i zbog podzemne vode je s minimalnom količinom cementa od 400 kg/m<sup>3</sup> betona. Zaštitni sloj betona u pilotima je 7.5 cm.

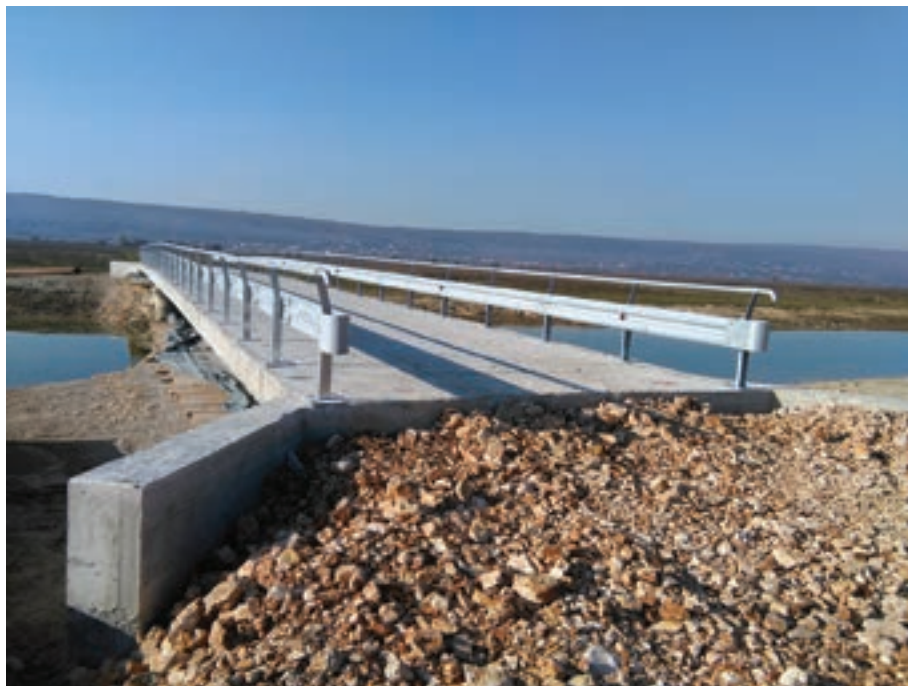
Slika 9.4: Pogled na upornjak

Pošto se prijelaz nalazi na nekategoriziranim cestama, a kota najvećih plavnih voda u Mostarskom blatu veća je od nivelete mosta, on će relativno često plaviti. Prijelaz je izrađen samo s odbojnom pocinčanom čeličnom ogradom, bez hidroizolacije, asfalta, rubnjaka i pješačke staze. Iz istih razloga vijenci su izvedeni monolitno. Zaštitni slojevi betona deblji su 0,5 cm od uobičajenih. Na prijelazu nema jačeg pješačkog prometa, pa je stoga izvedena odbojna pocinčana elastična ograda učvršćena na gornjem rubu kolničke ploče.

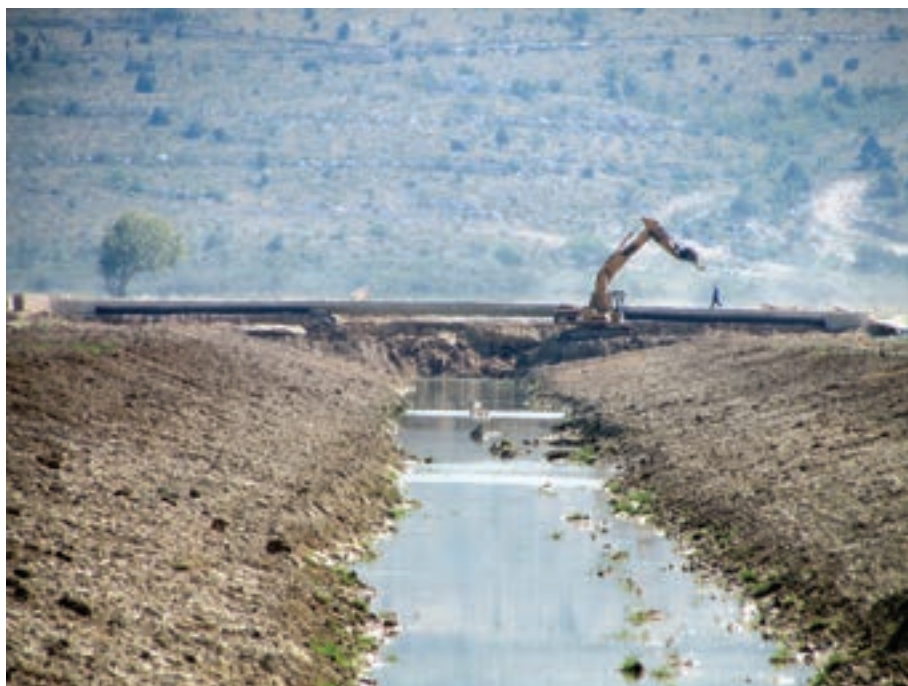
Slika 9.5: Iskop kanala ispod prijelaza

Prijelaz je izvelo poduzeće Konstruktor Inženjering iz Splita 2015. godine. Izvođač je izradio glavne elemente konstrukcije prijelaza prije iskopa kanala. Na ovaj je način izbjegnuta uporaba teške skele, ali su se svi stupovi morali izraditi tehnologijom izrade pilota.

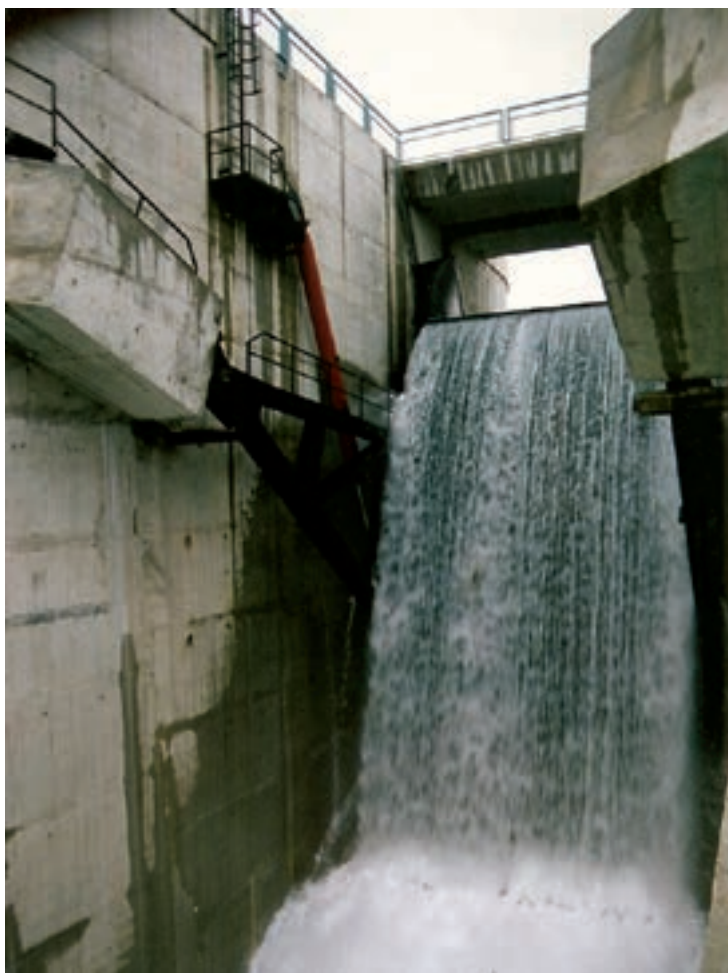
Slika 10.1: Pogled na prijelaz

Hidroelektrana Mostar građena je u razdoblju od 1983. do 1987. godine. Na betonskom dijelu brane, uz desnu obalu, izgrađeni su iznad tri preljevna polja armiranobetonski prijelazi na kruni brane.

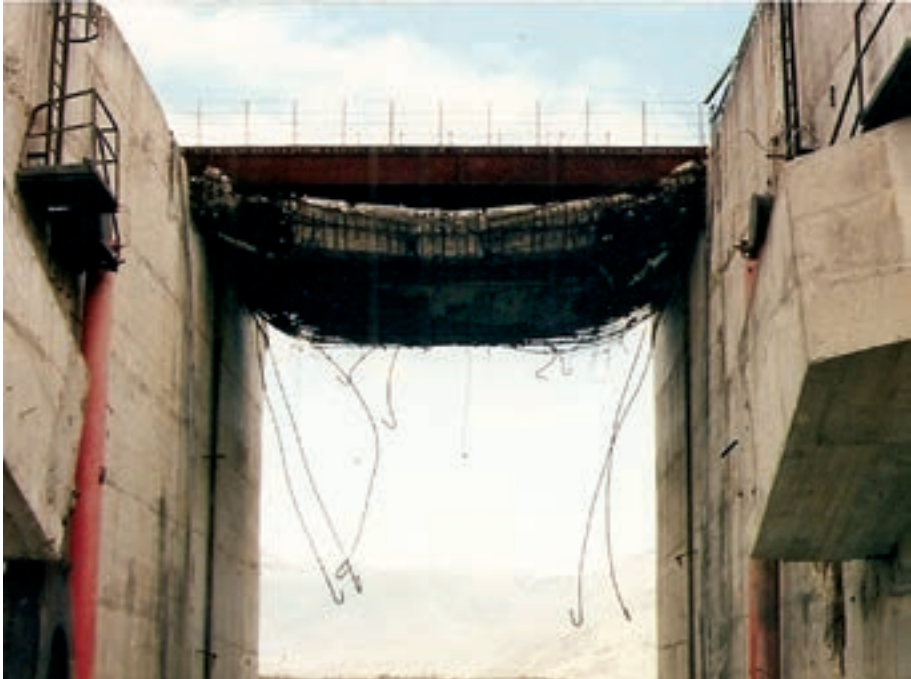
Slika 10.4: Oštećeni prijelaz i čelični most

Privremeni Bailey most bio je postavljen iznad uzvodne polovice oštećenog mosta pa je bilo moguće fazno građenje mosta bez prekida prometa preko krune brane.

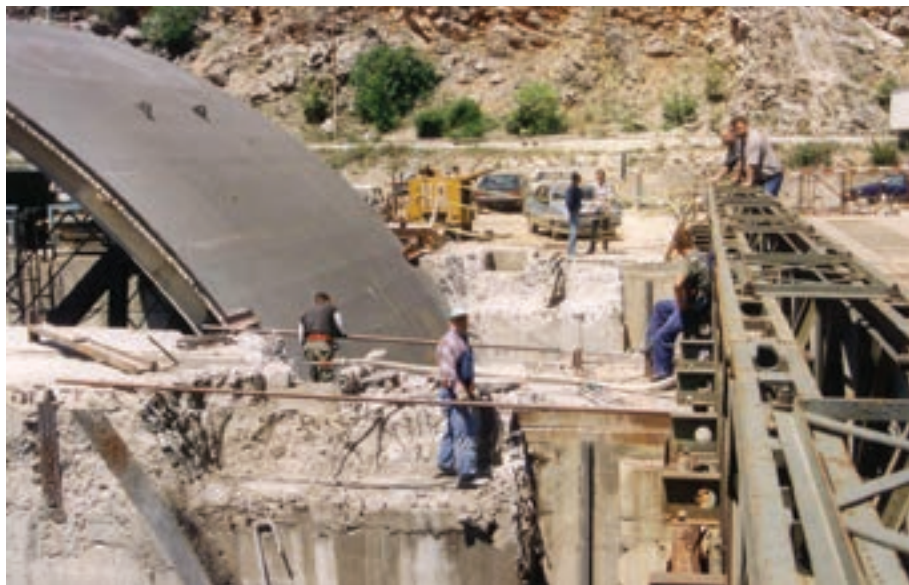
Slika 10.5: Priprema oslonca mosta

Najprije su izvedeni radovi uklanjanja starog oštećenog mosta na nizvodnoj polovici mosta na oba raspona. U blizini brane izrađeno je 12 predgotovljenih armiranobetonski nosača. Ovi nosači imali su poprečni presjek oblika obrnuto T sa širinom pojasnice od 100 cm. Rebro je bilo širine 70 cm, a visine 45 cm. Kvaliteta betona nosača bila je MB 40, a korištena je armatura RA 400/500.

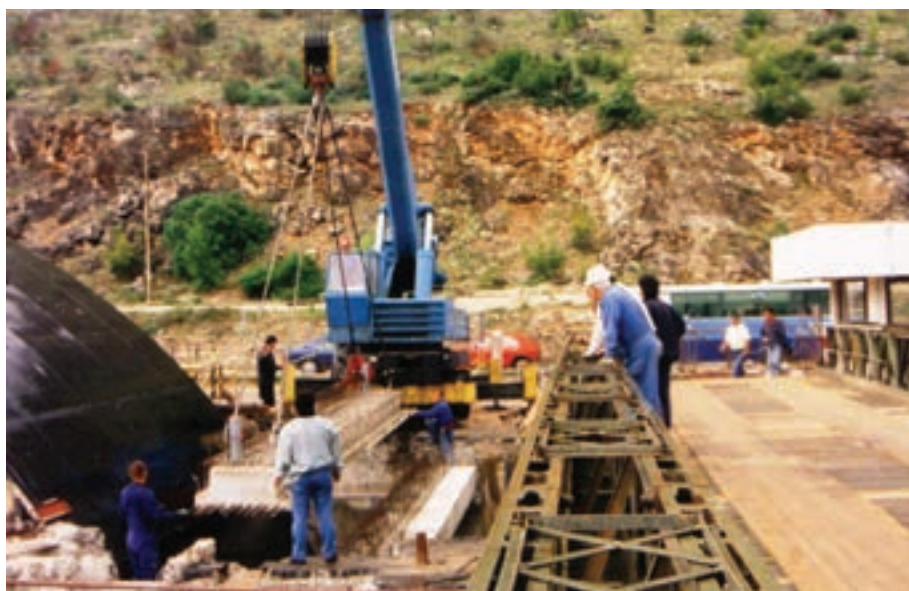
Slika 10.6: Postavljanje nosača, nizvodna polovica mosta

Unutarnji rubni nosač bio je dimenzijama prilagođen širini mosta. Iz svih nosača virila je armatura za sprezanje s ostalim betonom mosta koji je bio kvalitete MB 30. Nad srednjim osloncem izvršeno je postavljanje gornje armature za povezivanje oba polja mosta, tako da se most ponašao kao kontinuirani nosač. Nakon postavljanja svih predgotovljenih nosača u oba polja, postavljena je ostala armatura i izvršeno istovremeno betoniranje oba polja nizvodne polovice mosta. Kad je beton postigao kvalitetu veću od MB 20 započeli su radovi uklanjanja Bailey mosta. Za vrijeme izvođenja radova bio je omogućen promet preko krune brane. Na je isti način izvršena izgradnja uzvodnog dijela mosta na oba prelivna polja brane. Na kraju je postavljena oprema ovog specifičnog mosta: šine za kran, čelični poklopci na središnjem dijelu mosta i ograda. Na mostu nije izvedena hidroizolacija, ali je postavljen asfalt. Iako most ima raspon manji od 15 m, na insistiranje investitora izvršeno je ispitivanje mosta probnim opterećenjem. Most je završen 1997. godine.

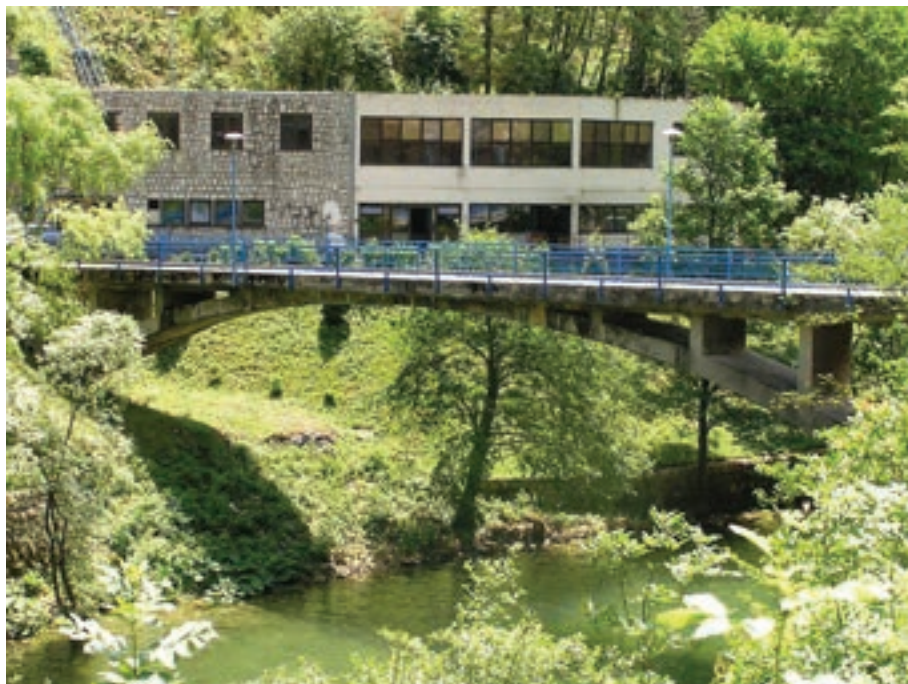
Slika 11.1: Pogled na most prije sanacije

Pristupni most preko Vrbasa povezuje HE Jajce II s magistralnom cestom Jajce-Banja Luka. Ovaj je most izgrađen 1947. godine. Most se koristi samo za potrebe hidroelektrane. Tehnička dokumentacija po kojoj je most urađen nije bila dostupna prilikom izrade projekta sanacije.

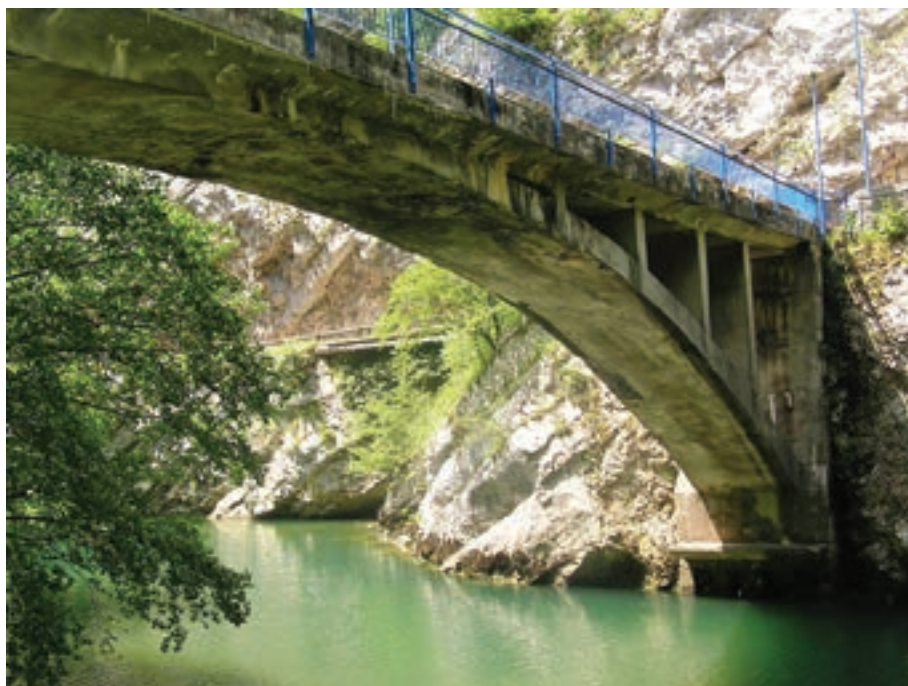
Slika 11.2: Stanje mosta prije sanacije

Most je prije sanacije bio star 60 godina. Starost, loše održavanje, loša odvodnja, a i prohujali rat učinili su svoje. Most nije imao vidljivih globalnih deformacija. Međutim, na svim konstrukcijskim dijelovima postojali su dijelovi koji su u lošem stanju. Karbonizacija betona vidjela se na cijelom mostu.

Na bočnim rubovima kolničke ploče i vijenca vidjeli su se „stalagniti” koje je voda stvorila rastvaranjem slobodnog kalcijum karbonata iz betona. Zbog procjeđivanja i zalijevanja vode s kolnika i vijenca mosta donji rub kolničke ploče je na dosta mjesta bio oštećen.

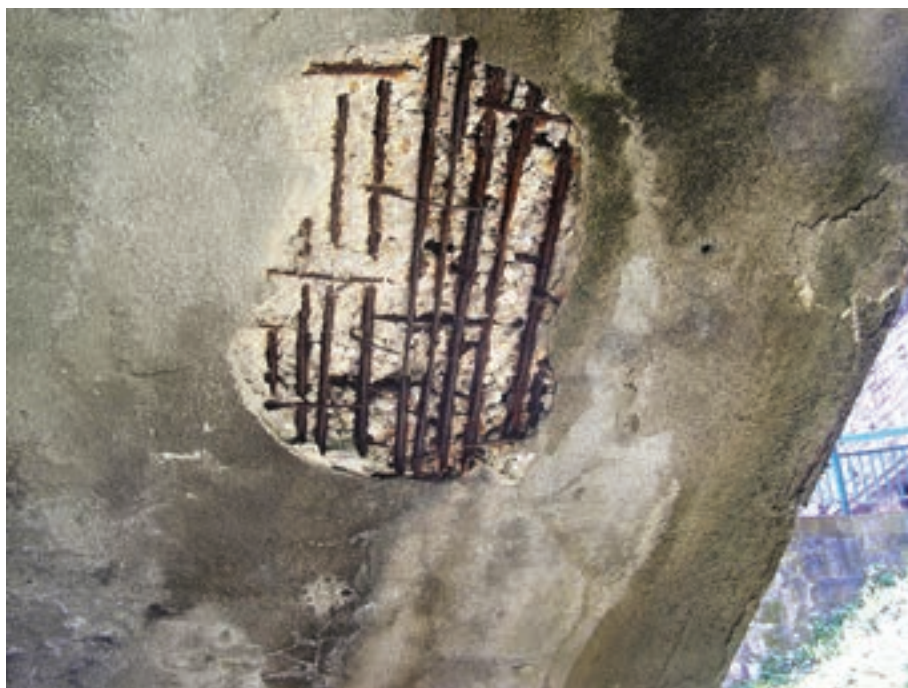
Slika 11.3: Donja strana luka mosta

Slabija kvaliteta betona, lomljeni agregat loše granulacije, loša ugradnja, mali zaštitni slojevi, velika vlažnost i utjecaj soli u zimskom razdoblju su s obližnje magistralne ceste doveli do propadanja betona i korozije armature. Hrđanje armature izazivalo je otpadanje zaštitnog sloja betona tako da na dosta mjesta postoji vidljiva i hrđom oštećena armatura. Najviše su nastradali bočni rubovi kolničke ploče i donja strana luka.

Cijeli je most bio premazan tankim slojem morta iz ranijeg pokušaja sanacije. Ovaj sloj morta skrivao je detaljan uvid u stanje betona na mostu, ali očigledno od njega nije bilo velike koristi.

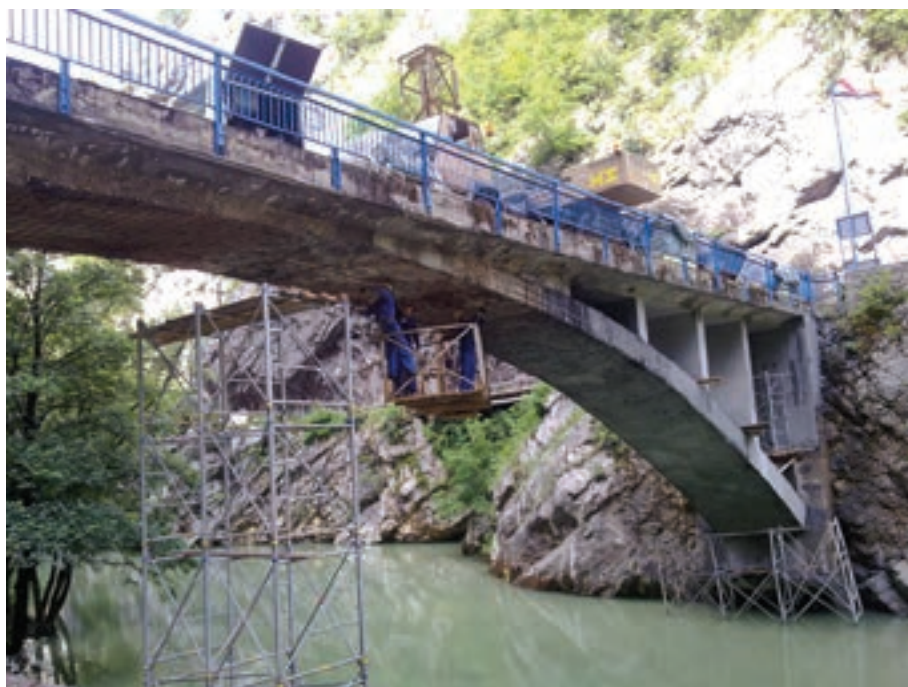
Slika 11.5: Radovi sanacije na mostu

Nakon statičke analize i pregleda mosta, predložene su sljedeće mjere sanacije: sanacija luka, sanacija kolničke ploče zajedno sa pješačkom stazom, proširenje mosta u poprečnom presjeku za 60 cm, površinska zaštita betona i rekonstrukcija opreme mosta.

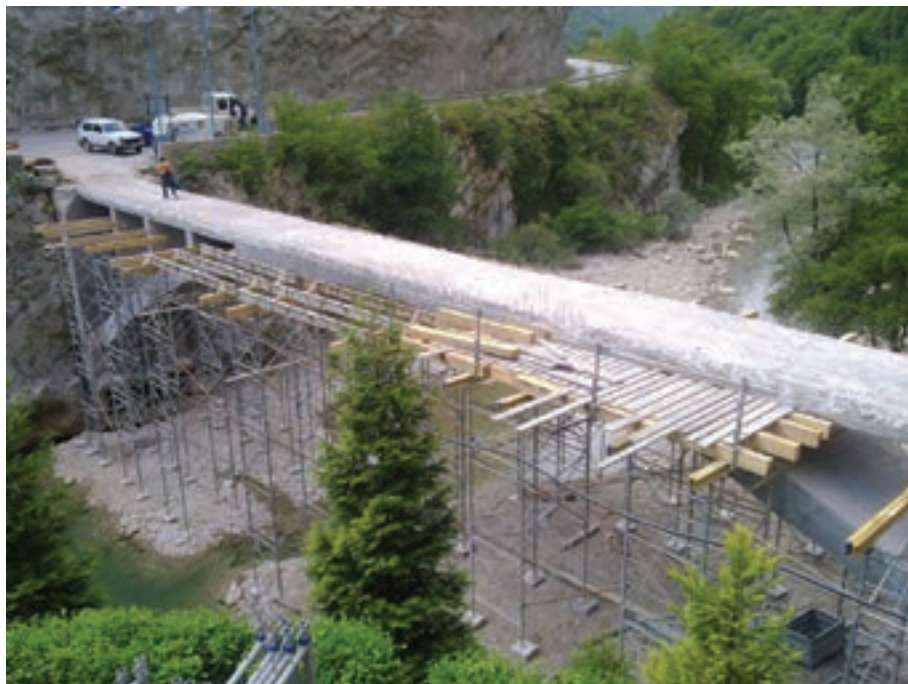
Slika 11.6: Radna skela mosta

Vijenci i beton bankina iznad kolničke ploče uklonjeni su i izvedena je nova pješačka staza s rubnjacima, vijencima i odgovarajućom ogradom. U pješačkoj stazi ostavljene su cijevi za prolaz instalacija. Zbog svega naznačenog izrade-na je nova armiranobetonska ploča debljine 15 cm koja je spregnuta sa starom kolničkom pločom. Ova nova ploča popunjavala je prostor u kojem su bili stari slojevi kolnika produžavala se ispod pješačke staze kao njezin oslonac.

Za sprežavanje starog i novog sloja kolničke ploče izvedeni su čelični moždanci. Postojeći beton konzola pješačkih staza srušen je uz pomoć pneumatskog čekića i uz uporabu manjeg bagera. Na mjestu postojećih konzola pješačkih staza montirana je oplata na skeli. Betoniranje kolničke ploče debljine 15 cm i konzolnih pješačkih staza vršilo se fazno. Skela za podupiranje novih konzola rasponske konstrukcije montirana je na privremene nasipe u koritu rijeke koji su nakon obnove mosta uklonjeni.
