**VALJA NAMA PREKO...**

Valja nama preko - - - / Mladen Glibić. - Mostar : Sveučilište,  
2016. - 159 str. : ilustr. ; 24 cm

# 1. **CESTOVNI MOST PREKO RIJEKE NERETVE U ČAPLJINI**

## **NOVI MOST PREKO RIJEKE NERETVE U MOSTARU**

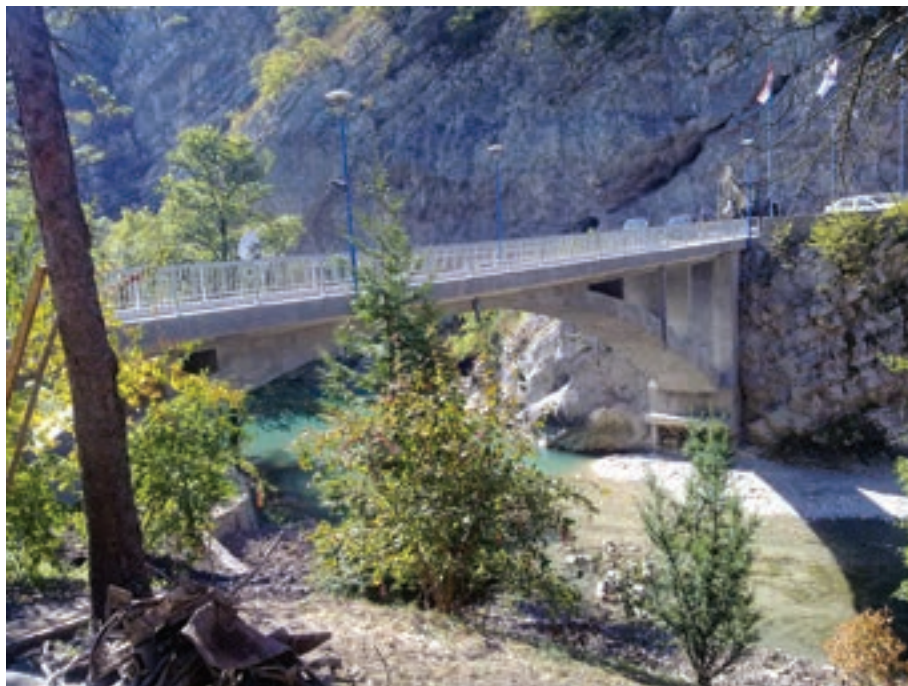
Slika 11.8: Pogled na most nakon sanacije

Nakon betoniranja rasponske konstrukcije izvodila se hidroizolacija, vršilo se polaganje rubnjaka, postavljala bočna oplata vijenca, te betonirali vijenac i pješačke staze. Na kraju je asphaltirana kolnička površina, te postavljena ograda i rasvjetni stupovi.

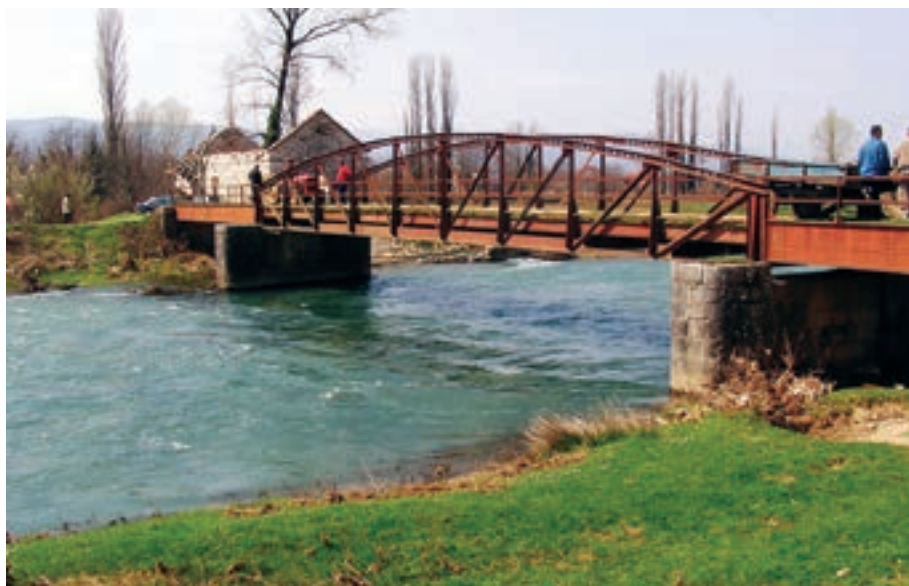
Slika 12.2: Pogled na konstrukciju mosta prije rekonstrukcije

S vremenom je ovaj kolnik zamijenjen. Zamjenski kolnik bio je od nasutog materijala s pojedinačnim većim komadima kamena. Koritasti limovi ispod nasipa bili su u vrlo lošem stanju, oštećeni korozijom i deformirani. Sekundarni su uzdužni nosači donekle oštećeni korozijom, ali bez vidljivih deformacija od opterećenja. Korozija je djelomično jače oštetila gornji pojas nosača jer je ovaj dio nosača bio u neposrednom dodiru s vlažnim nasipom. Poprečni i glavni nosači su korodirali, ali su bili u znatno boljem stanju od sekundarnih nosača. Ležaji na srednjim stupovima bili su u dobrom stanju. Sami stupovi od klesanog kamena nisu imali vidljivih naprslina, osim kod gornjeg završnog reda klesanog kamena. Ovaj je red popucao po sljubnicama od utjecaja mraza, velikih ljetnih vrućina i biljaka.

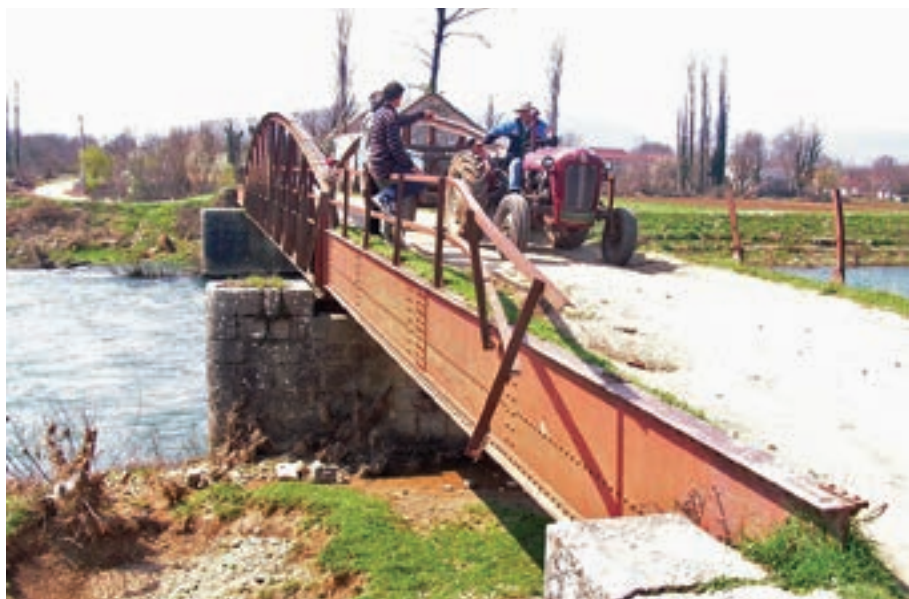
Slika 12.3: Pogled na cestovni prilaz mostu prije rekonstrukcije

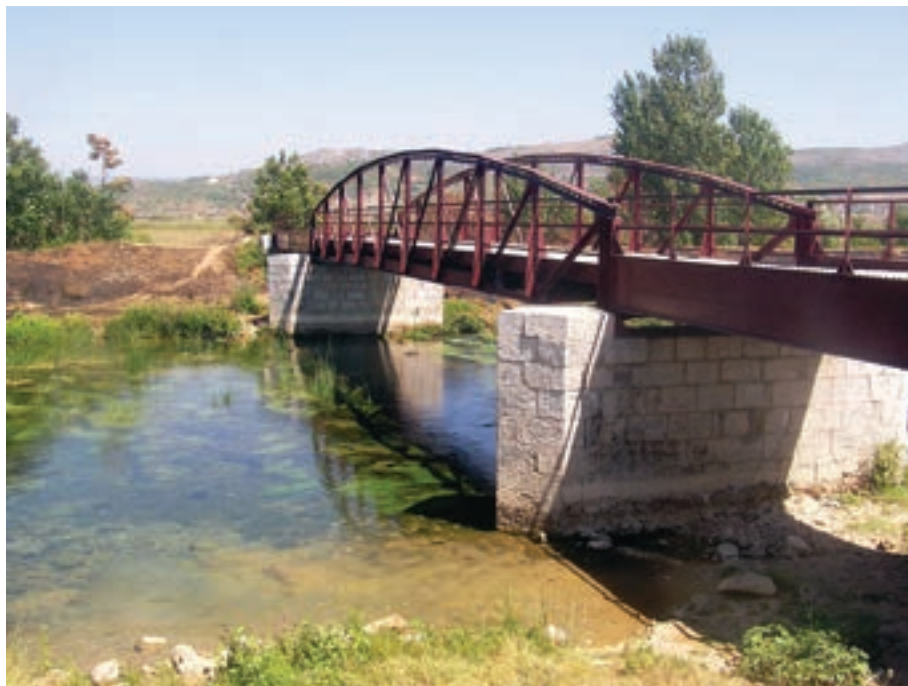
Slika 12.4: Pogled na most nakon rekonstrukcije

Novi kolnik izveden je kao armiranobetonski, korištenjem predgotovljenih omnia ploča. Kod izgradnje su najprije izravno na sekundarne nosače postavljene predgotovljene omnia ploče debljine 5 cm, a kasnije je izbetonirano još 7 cm novog armiranog betona. Poprečni dvostrani nagib kolnika je 1,5 % koji je dobio u sloju novog betona ploče. Uporabljena širina omnia ploča je 110 cm zbog smanjenja vlastite težine, radi lakše montaže. Pošto je kolnik upušten, nemoguće je pomicanje kolničke ploče, te se nisu radili nikakvi moždanici za vezu ploče i metalne konstrukcije mosta.

Kolnička ploča dilatirala se nad unutarnjim osloncima. Uzdužni pad kolnika prati pad sekundarnih nosača tako da je debljina betonske ploče u uzdužnom smjeru nepromjenjiva. Na razmaku od oko 17 m ostavljeni su otvori uz rubove kolnika za ugradnju slivnika. Slivničke cijevi su dulje od donjeg ruba mosta kako se ne bi kvasili poprečni i sekundarni nosači mosta.

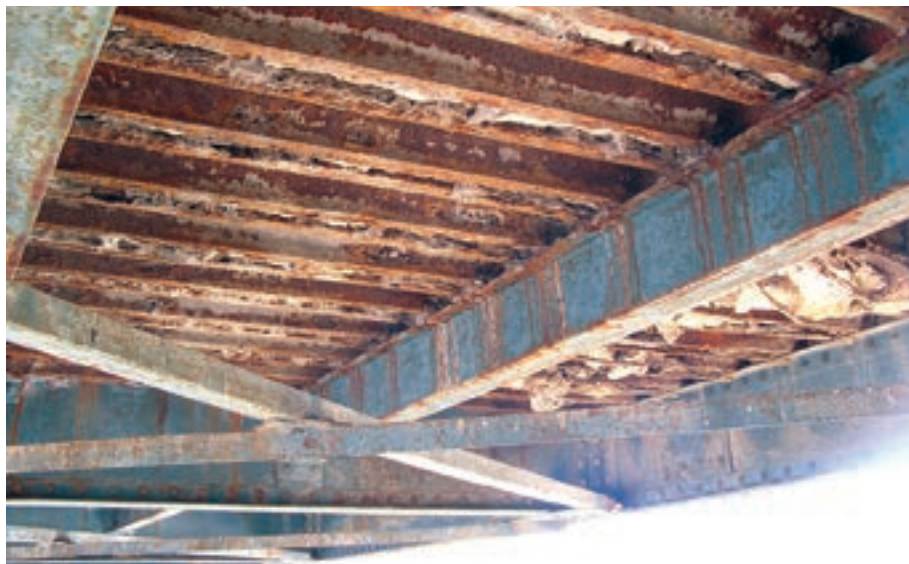
Slika 12.5: Podvoz prije rekonstrukcije

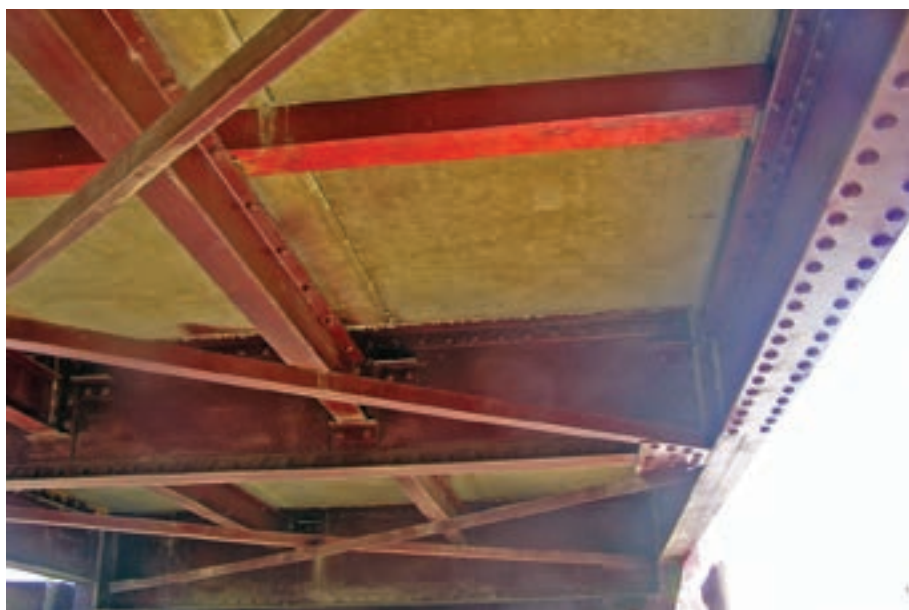
Slika 12.6: Podvoz nakon rekonstrukcije
