Zlatko ZVONIĆ

GRADSKA BANJA U MOSTARU
/ p r i l o g s a n a c i j e /

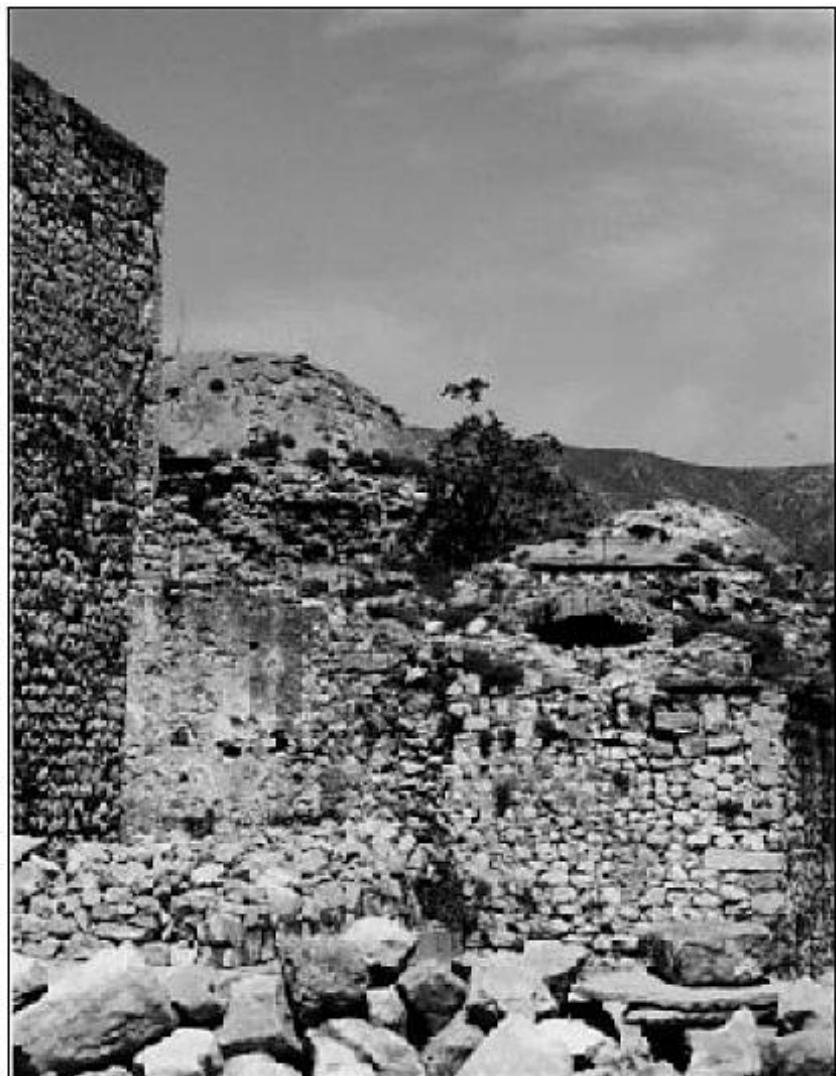
godine. Podignut je iz sredstava Ćejvanova vakufa kome još pripada njegova džamija, kao i danas nepostojeći objekti (han, mekteb, muvekithana, nizovi starih dućana ...). Hamam je građen od grublje obrađenog kamena, sa nizovima uslužnih prostorija za presvlačenje, kupanje i odmor. Pokrov je sačinjen od

Ćejvan Čehajih hamam

nizova kupola i svodova sa perforiranim zastakljenim površinama. Snabdijevao se vodom iz jednog kraka rječice Radobolje. Prestao je služiti svojoj namjeni tek krajem osmanlijske vladavine (1878. g.).

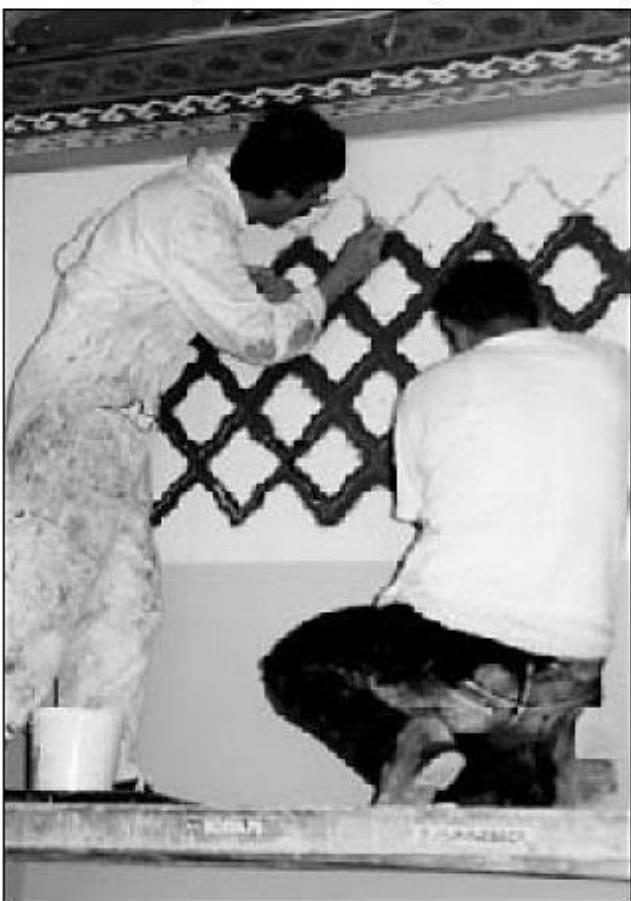
Rekonstrukcija slikarstva

Pored potrebnih građevinskih radova unutar objekta treba pomenuti preciznije radove kao što su rekonstrukcija slikarstva sa akcentom na turskoj - šarenoj sobi, restauracija štuko dekoracije u bazenskoj dvorani, rekonstrukcija stepeništa za ulaz u veliki bazen...

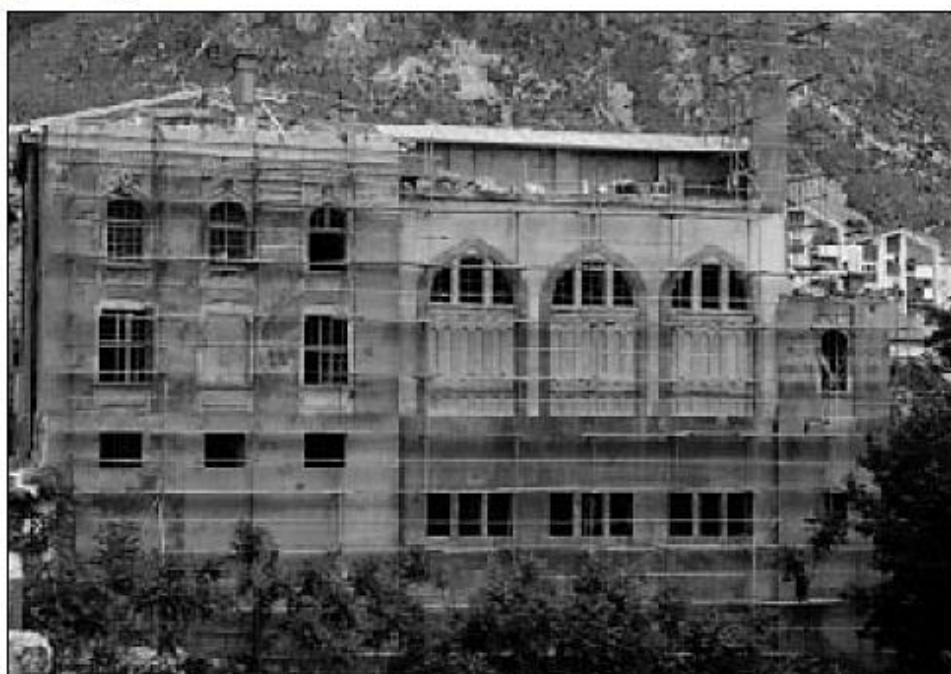
Radovi na Banji 1999 - 2000 godine

Izvršeno je učvršćivanje dimnjaka kao i vraćanje zaštitne metalne mreže. Pokrivanje Banje izvršeno je olovnim limom za koje je utvrđeno da je izvorno bio na objektu. Rekonstruisane su perforirane betonske ograde na terasi. Na svim fasadama na mjestima oštećenja izvršene su potrebne restauracije, kao i zatvaranje velikog otvora na zapadnom zidu. Na sjevernom ulaznom portalu izvršene su rekonstrukcije lavljih glava i ostalih potrebnih segmenata. Također i svi drveni elementi na sjevernoj fasadi su vraćeni objektu.

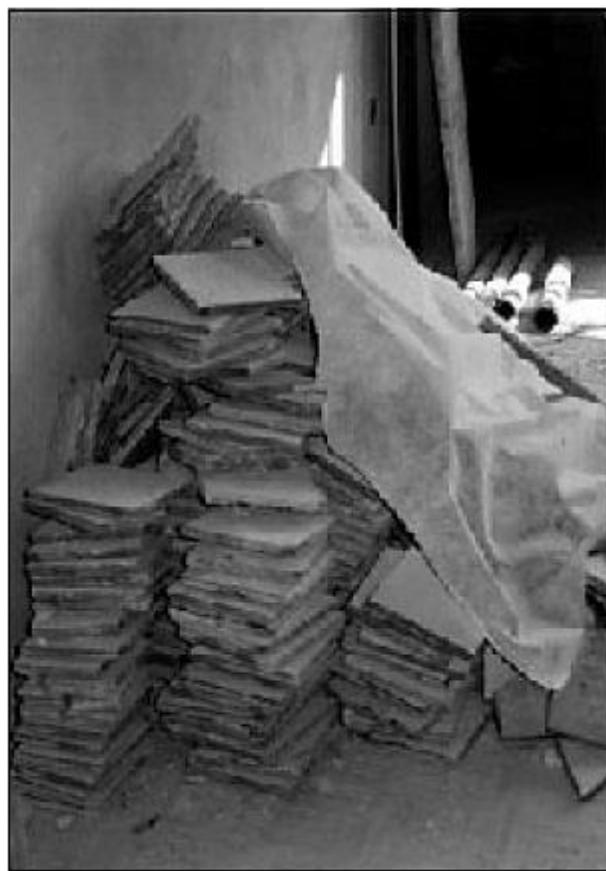
Schreiner, koji se potpisivao na latinici, cirilici i na arapskom jeziku, a ispod njegovog imena se nalaze upisana dva grada, Zagreb-Sarajevo. Keramičke pločice se dijele na podne i zidne, a podne se isključivo dijele na dvije vrste, tj. na žute i sive koje su dekorativno obrubljene. Bijele pločice su na zidnim površinama, u bazenskim i drugim prostorijama. Također pojavljuju se i dvije vrste dekorativnih pravougaonih pločica sa šahovskim poljima i to zeleno-bijelo i plavo-bijelo. Također i kahve-odžak je obložen keramičkim pločicama. Na terasi se uočavaju klinker ploče sa motivom četverougaonika. Uočavaju se još i pločice novije proizvodnje kojma ne pripada nikakva vrijednost.

Keramika

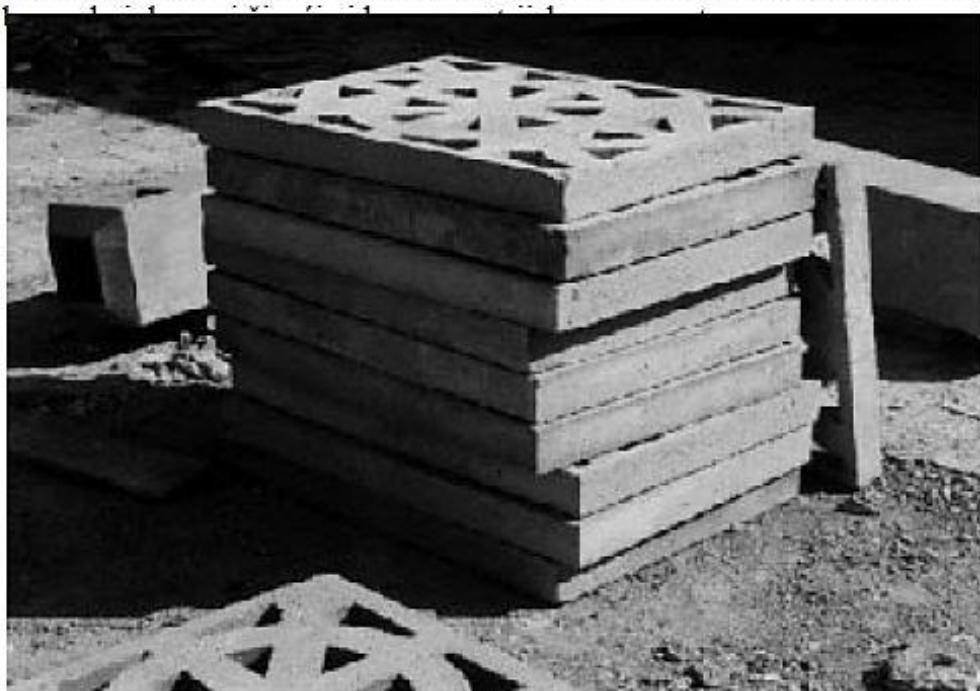
Dekoracija u malternoj obradi nalazi se stacionirana na ulaznom portalu sa dvije "lavlje" glave. Također raspoređena je i na fasadama u vidu raznolikih ukrašavanja sa maurskim elementima dekoracije. Betonska dekoracija se nalazi na ogradi terase. Unutar objekat ova malterna dekoracija je sadržana i u velikoj

Betonska dekoracija - ograda terase

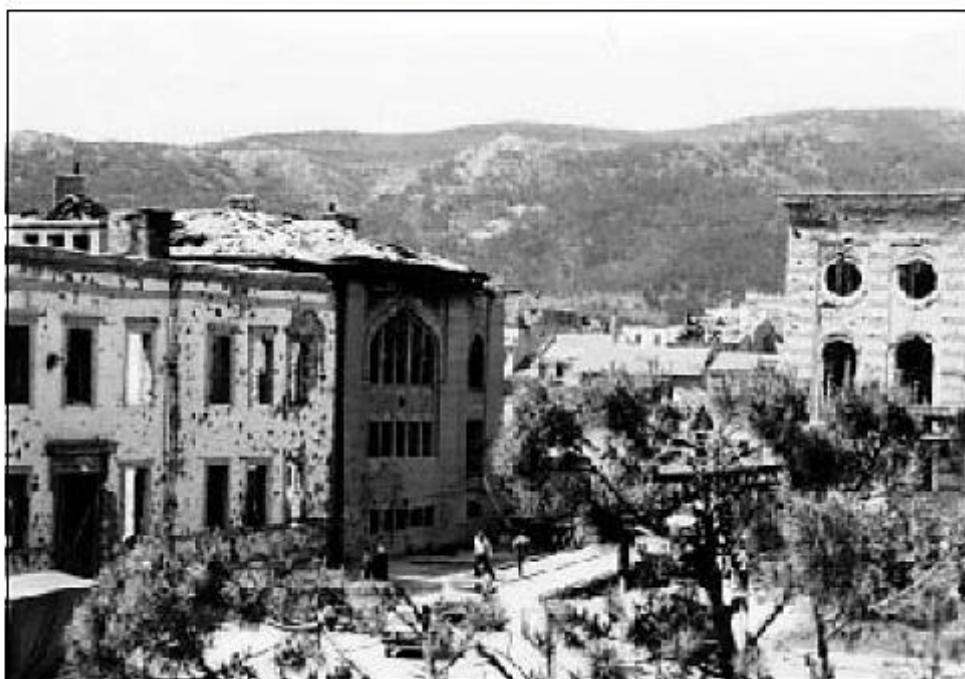
Stradanje Banje i Trga Musala u ratnom periodu 1992/95 godina
ograda terase (izlomljena) fasade (izrupičane na stotine mjesto), oštećen je zid

objekta sa zapadne strane u vidu većeg otvora, uništene su lavlje glave na glavnom ulaznom portalu objekta, unutrašnjost je potpuno ruinirana i to uglavnom drveni dijelovi (drveno stepenište, ramovi prozora, pokretni mobilijar objekta), metalni i keramički dijelovi objekta kao i sva postrojenja u kotlovnici i praonici.

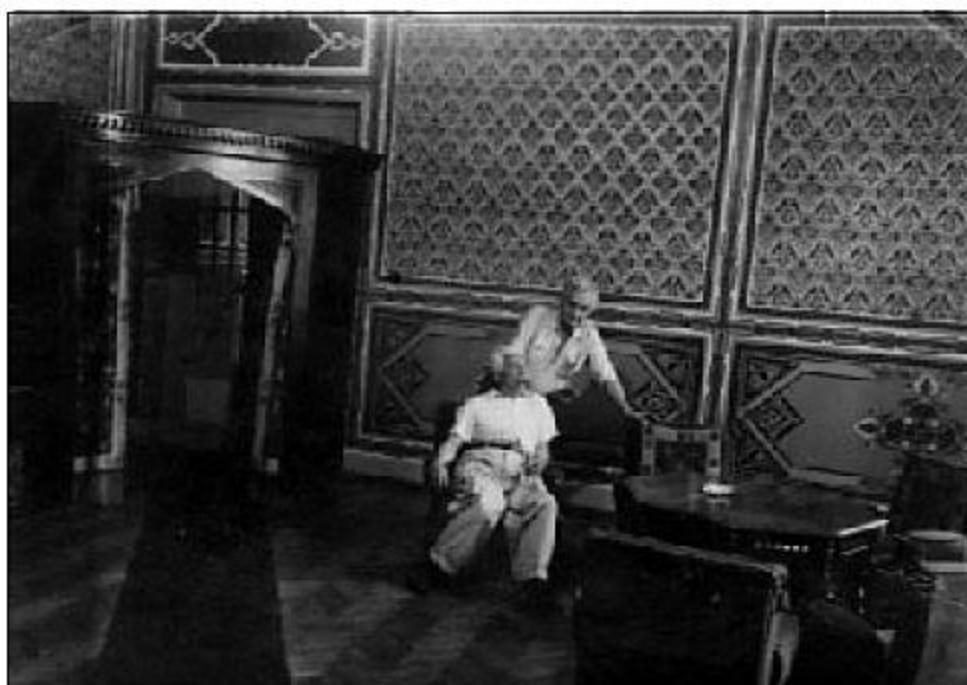
Turska šarena soba
